Numero 2006-169

Intervento Restauro di ritratti ad olio

Sede Biblioteca Classense

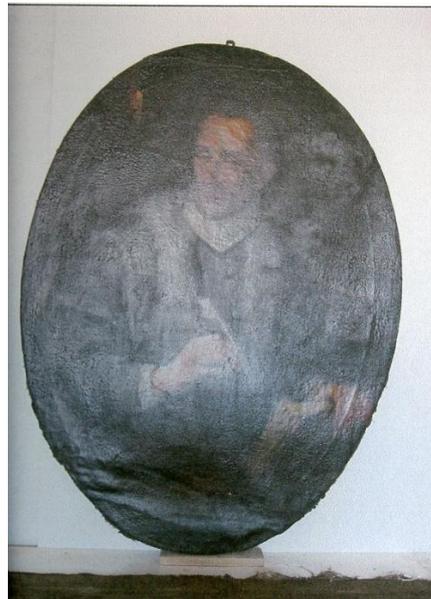
Stato di conservazione I dipinti apparivano poco leggibili ed in uno stato di conservazione non buono.

prima del restauro

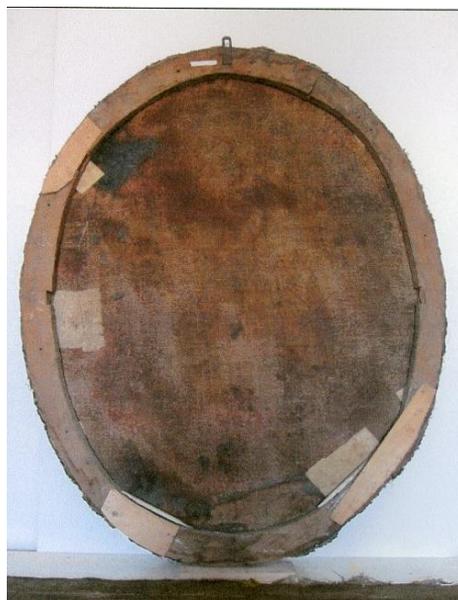
retro prima del restauro

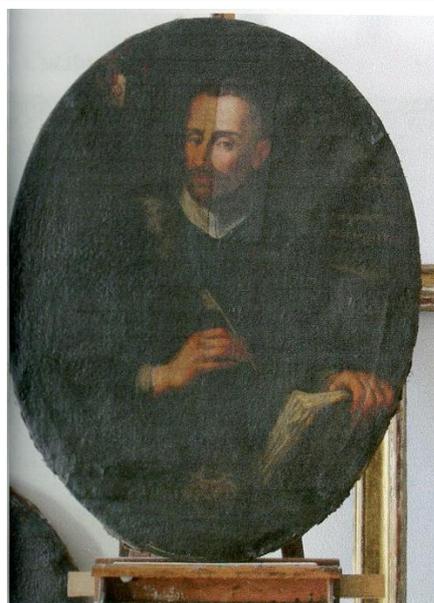
Il dipinto in fase di pulitura

-prima spolveratura con rimozione di depositi incoerenti (polveri) -preconsolidamento della pellicola pittorica con colla di coniglio. -pulitura della superficie pittorica con rimozione della vernice ingiallita e dei ritocchi invasivi - verniciatura e velinatura con carta giapponese, smontaggio dal telaio e pulizia sul retro della tela - risanamento della tela sigillando le lacerazioni con resine termoplastiche ed inserendo fili di tela analoga per grossezza all'originale e voile di seta. -applicazione delle fasce perimetrali di tela di lino con resine termoplastiche - messa in trazione del dipinto su un telaio interinale somministrando progressivamente umidità e calore e pressione per riappianare le ondulazioni -svelinatura e rimontaggio sul telaio che è stato risanato avendo inserito innesti lignei dove era necessario, avendo stuccato con resina bicomponente le fessure e le aree di fragilità, dopo aver eseguito un trattamento antitarlo ed una impregnazione con resina acrilica e trattamento a cera finale. -ulteriore verniciatura intermedia, si sono stuccate le zone di lacuna con gesso e colla di coniglio imitando il cretto di superficie e si è eseguito il restauro pittorico con acquerelli e colori a vernice. -verniciatura eseguita in vari momenti a pennello e con nebulizzazione finale. restauro/manutenzione alle cornici ovali: In seguito ai tests di pulitura, effettuati per verificare il film di finitura originale

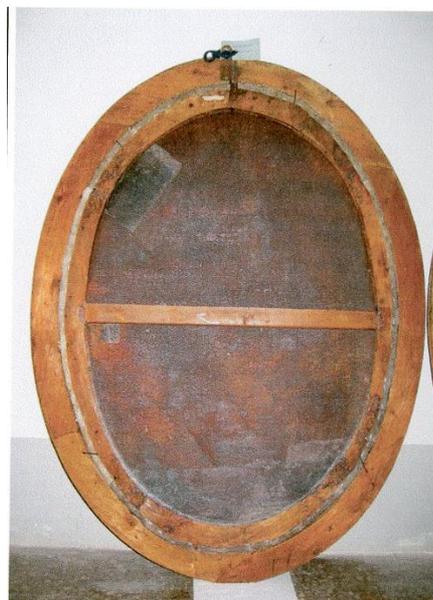
retro dopo il restauro

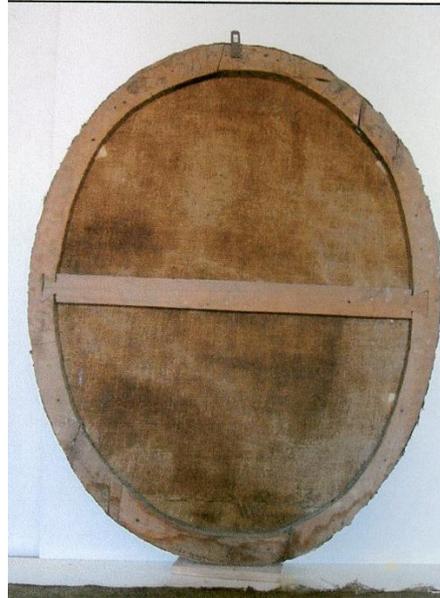
retro prima del restauro

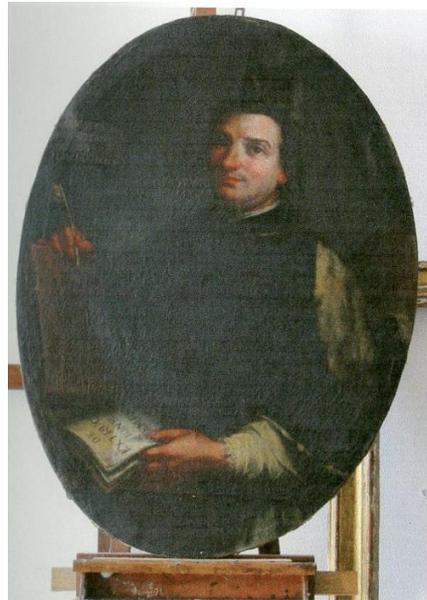
dipinto in fase di pulitura

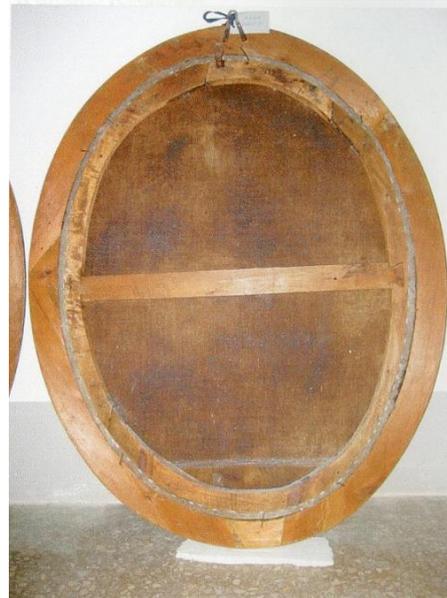
retro restaurato

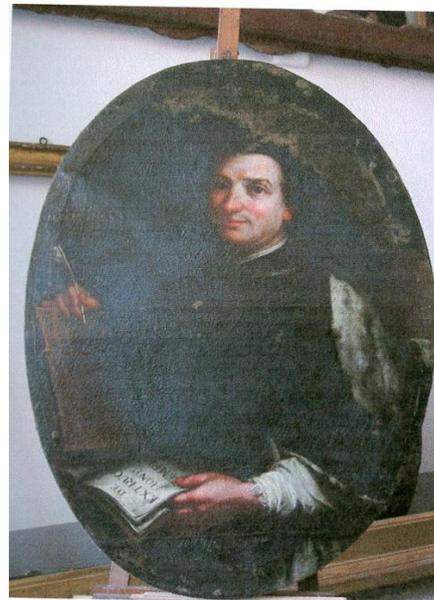
dipinto dopo la pulitura

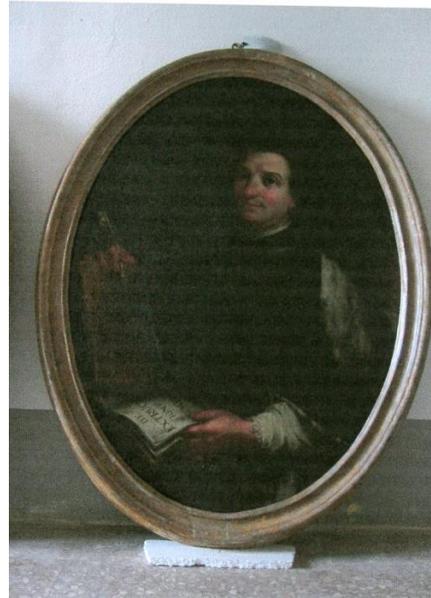
dipinto dopo il restauro

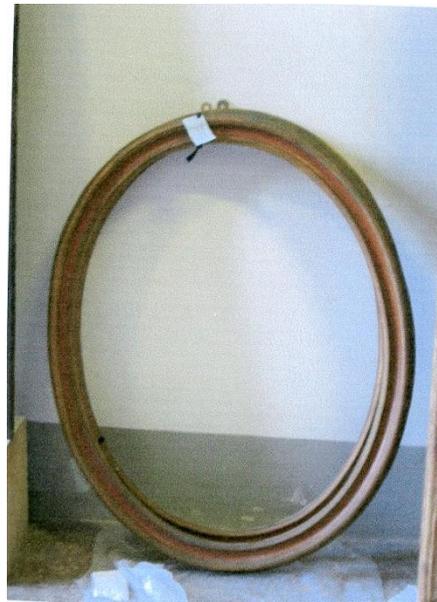
cornice prima del restauro

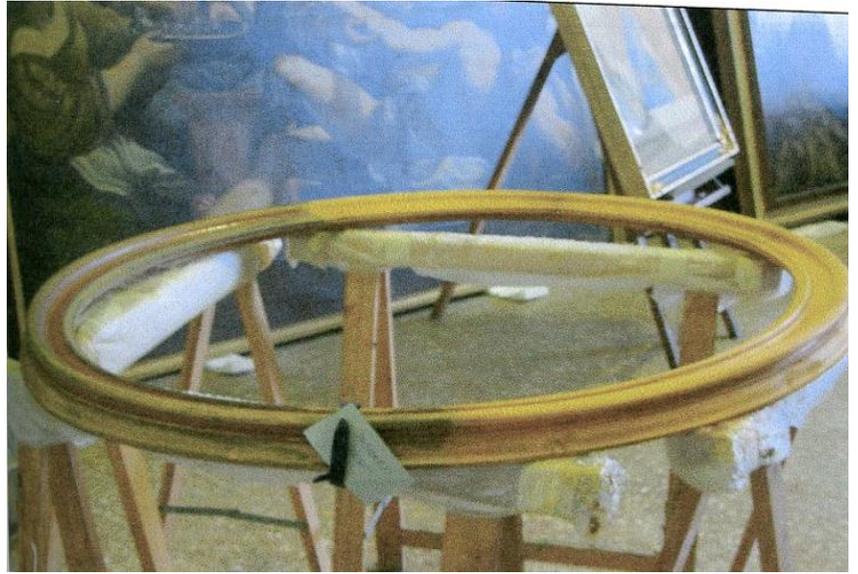
esistente sulle cornici dei ritratti citati in oggetto, abbiamo potuto verificare che, sotto allo strato di porporina alterata, era presente un'argentatura meccata, nella maggior parte delle cornici, ovvero su cinque di esse. Di queste otto, infatti, solo le cornici di Girolamo Rossi, Desiderio Spreti e Francesco Ginanni si sono rivelate posteriori e senza alcuna presenza di argentatura sotto alla porporina ed alla fascia con vernice color terra di siena bruciata. Siamo, quindi, intervenuti asportando con solventi a tampone la porporina e la vernice per riportare in luce le lumeggiature argentate dei profili maggiormente in aggetto. La foglia d'argento ritrovata era stesa su una preparazione a bolo giallo ed appariva notevolmente consumata ed alterata in nero. Siamo, quindi, intervenuti riapplicando la foglia d'argento nelle parti più degradate patinando il tutto con acquerelli e colori a vernice con tonalità ambrata. Ogni cornice è stata pulita asportando polveri e depositi incoerenti, trattata con antitarlo, e consolidata con resine acriliche. E' stato fatto un trattamento finale con vernice protettiva nebulizzata.

cornice priva dell'argentatura

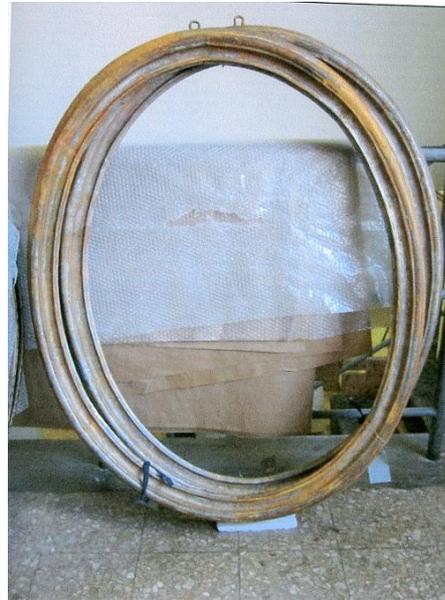
cornice pulita
