ID Samira: 172032  
 Numero: 2006-169  
 Legge: L.R. 18/2000  
 Piano di riferimento: 2004

CD		CODICI	
TSK	Tipo scheda	BDR	
NCT		CODICE UNIVOCO	
NCTN	Numero	2006-169	
INT	Intervento	Restauro di ritratti ad olio	
AM		RIFERIMENTI AMMINISTRATIVI	
AMD	ATTO DI AFFIDAMENTO LAVORI		
AMR	RIFERIMENTI AMMINISTRATIVI		
AMRL	Legge	L.R. 18/2000	
AMRP	Piano di riferimento	2004	
LC		LOCALIZZAZIONE GEOGRAFICO-AMMINISTRATIVA	
PVC		LOCALIZZAZIONE GEOGRAFICO-AMMINISTRATIVA	
PVCP	Provincia	RA	
PVCC	Comune	Ravenna	
PVCN	Sede	Biblioteca Classense	
OG		OGGETTO	
OGT		OGGETTO	
OGTD	Oggetto	dipinto	
OGTT	Tipologia oggetto	olio su tela

OGTS Soggetto/ Titolo ritratto di Vincenzo Carrari

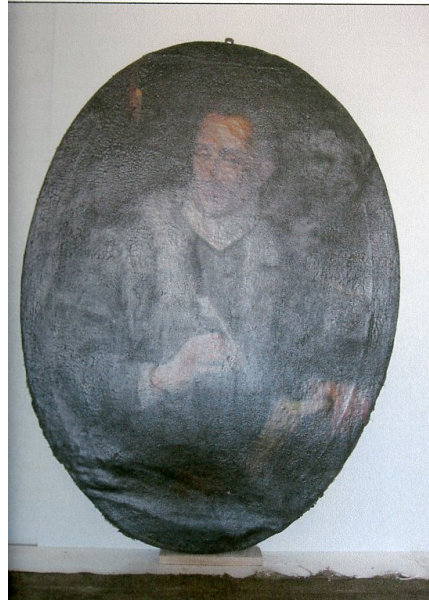
AOFG Stato di conservazione I dipinti apparivano poco leggibili ed in uno stato di conservazione non buono.

FTAY Didascalia prima del restauro

-prima spolveratura con rimozione di depositi incoerenti (polveri) -preconsolidamento della pellicola pittorica con colla di coniglio. -pulitura della superficie pittorica con rimozione della vernice ingiallita e dei ritocchi invasivi - verniciatura e velinatura con carta giapponese, smontaggio dal telaio e pulizia sul retro della tela - risanamento della tela sigillando le lacerazioni con resine termoplastiche ed inserendo fili di tela analoga per grossezza all'originale e voile di seta. -applicazione delle fasce perimetrali di tela di lino con resine termoplastiche - messa in trazione del dipinto su un telaio interinale somministrando progressivamente umidità e calore e pressione per riappianare le ondulazioni -svelinatura e rimontaggio sul telaio che è stato risanato avendo inserito innesti lignei dove era necessario, avendo stuccato con resina bicomponente le fessure e le aree di fragilità, dopo aver eseguito un trattamento antitarlo ed una impregnazione con resina acrilica e trattamento a cera finale. -ulteriore verniciatura intermedia, si sono stuccate le zone di lacuna con gesso e colla di coniglio imitando il cretto di superficie e si è eseguito il restauro pittorico con acquerelli e colori a vernice. -verniciatura eseguita in vari momenti a pennello e con nebulizzazione finale.

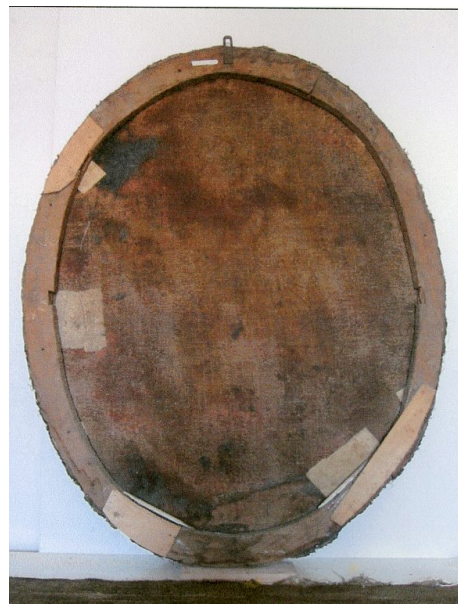
FTAY Didascalia retro prima del restauro

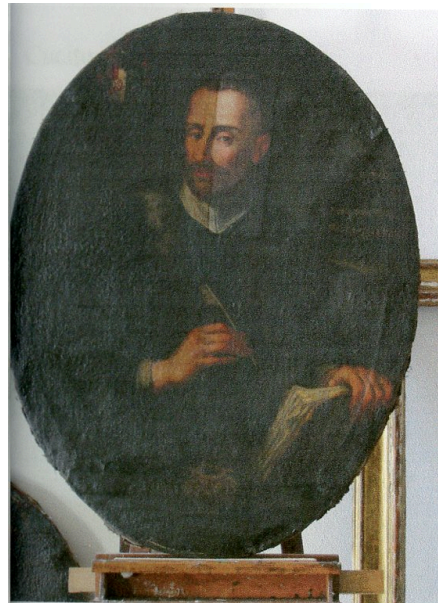
FTAY Didascalia Il dipinto in fase di pulitura

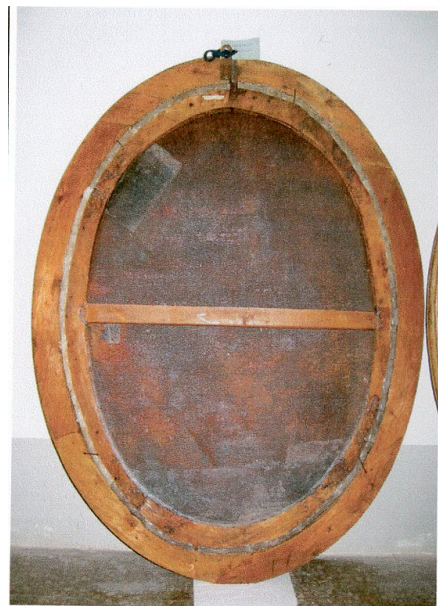
FTAY Didascalia retro dopo il restauro

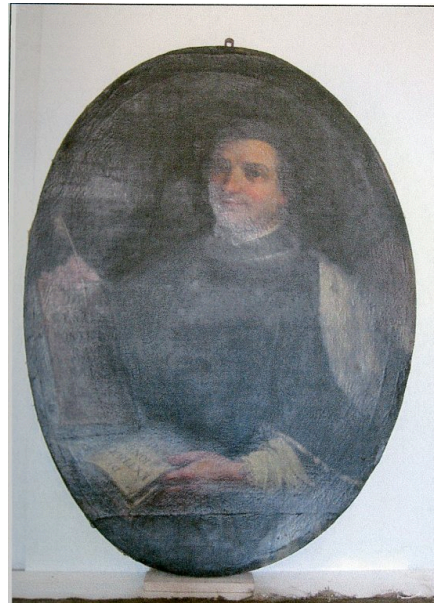
Il dipinto restaurato

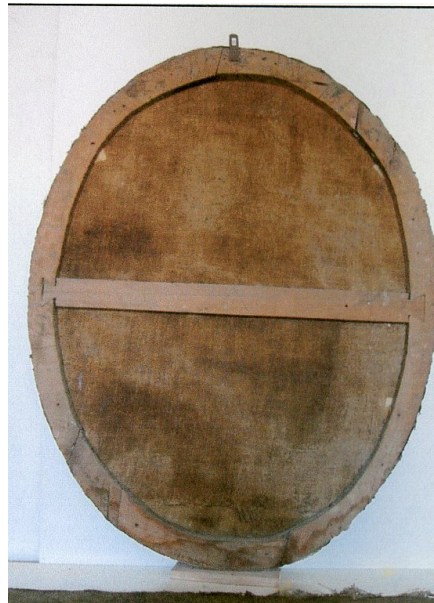
retro prima del restauro

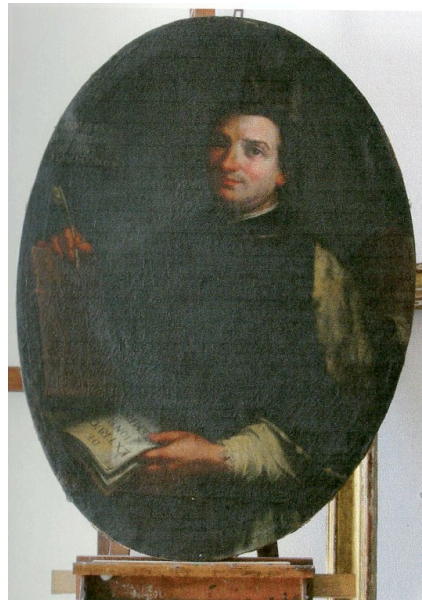
FTAY Didascalia dipinto in fase di pulitura

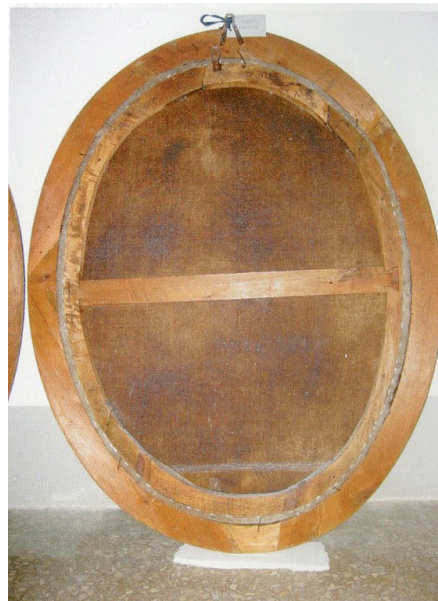
FTAY Didascalia retro restaurato

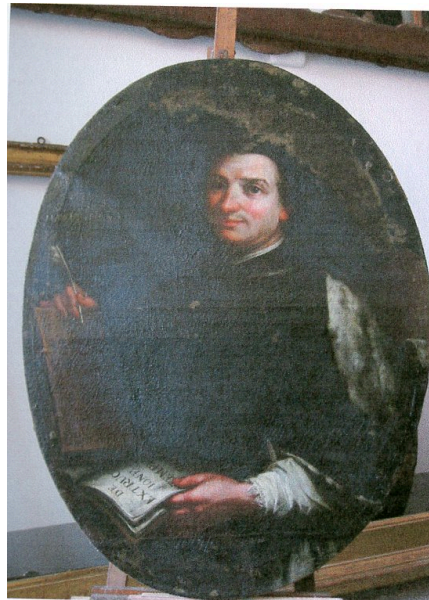
FTAY Didascalia dipinto dopo la pulitura

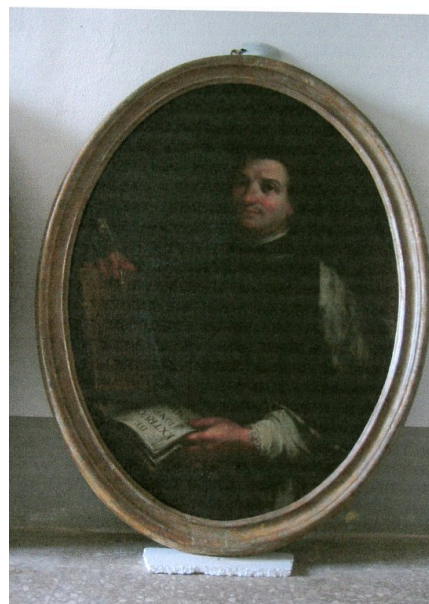
FTAY Didascalia dipinto dopo il restauro

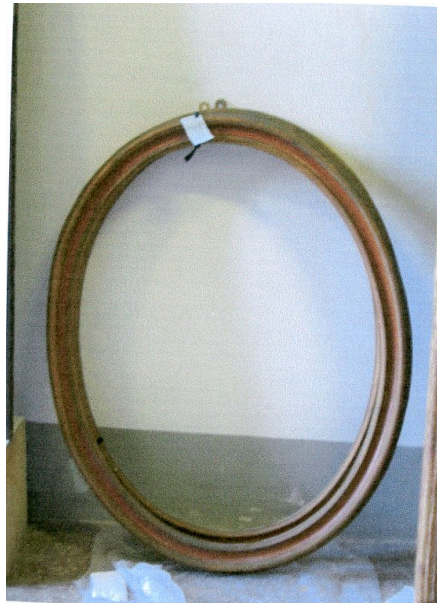
FTAY Didascalia cornice prima del restauro

restauro/manutenzione alle cornici ovali: In seguito ai tests di pulitura, effettuati per verificare il film di finitura originale esistente sulle cornici dei ritratti citati in oggetto, abbiamo potuto verificare che, sotto allo strato di porporina alterata, era presente un'argentatura meccata, nella maggior parte delle cornici, ovvero su cinque di esse. Di queste otto, infatti, solo le cornici di Girolamo Rossi, Desiderio Spreti e Francesco Ginanni si sono rivelate posteriori e senza alcuna presenza di argentatura sotto alla porporina ed alla fascia con vernice color terra di siena bruciata. Siamo , quindi, intervenuti asportando con solventi a tampone la porporina e la vernice per riportare in luce le lumeggiature argentate dei profili maggiormente in oggetto. La foglia d'argento ritrovata era stesa su una preparazione a bolo giallo ed appariva notevolmente consumata ed alterata in nero. Siamo, quindi, intervenuti riapplicando la foglia d'argento nelle parti più degradate patinando il tutto con acquerelli e colori a vernice con tonalità ambrata. Ogni cornice è stata pulita asportando polveri e depositi incoerenti, trattata con antitarlo, e consolidata con resine acriliche. E' stato fatto un trattamento finale con vernice protettiva nebulizzata.

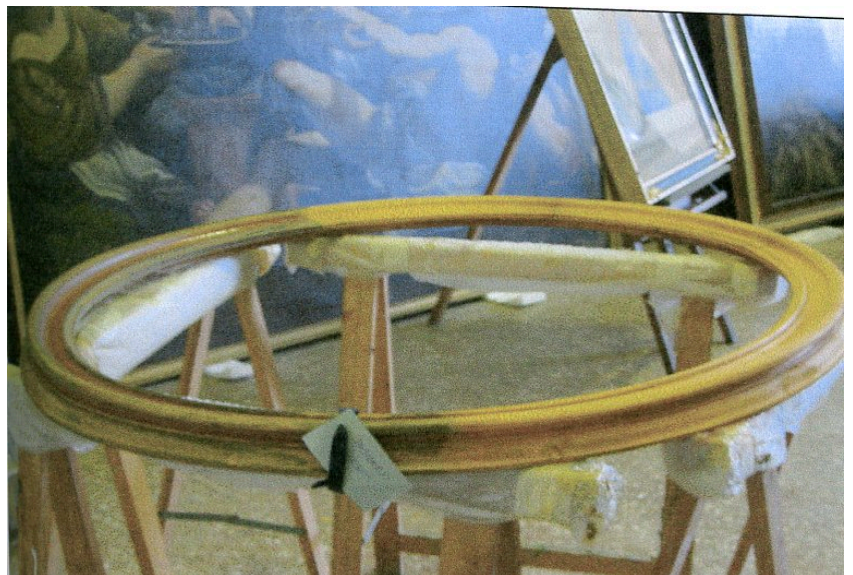
FTAY Didascalia cornice priva dell'argentatura

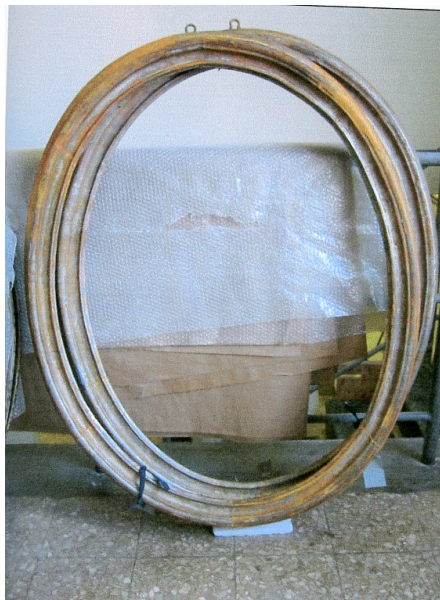
cornice pulita
