CD	CODICI	
TSK	Tipo scheda	BDR
NCT	CODICE UNIVOCO	
NCTN	Numero	2011-291
INT	Intervento	Intervento di analisi, restauro, conservazione di un gruppo di opere e della grande "Mistura" di Mattia Moreni.
AM	RIFERIMENTI AMMINISTRATIVI	
AMD	ATTO DI AFFIDAMENTO LAVORI	
AMR	RIFERIMENTI AMMINISTRATIVI	
AMRP	Piano di riferimento	2009
LC	LOCALIZZAZIONE GEOGRAFICO-AMMINISTRATIVA	
PVC	LOCALIZZAZIONE GEOGRAFICO-AMMINISTRATIVA	
PVCP	Provincia	FC
PVCC	Comune	Santa Sofia
PVCN	Sede	Galleria d'Arte Contemporanea V. Stopponi

OG	OGGETTO	
OGT	OGGETTO	
OGTD	Oggetto	scultura
OGTT	Tipologia oggetto	polimaterica
OGTS	Soggetto/ Titolo	La Mistura
OGO	Relazioni OA	
OGOA	collegamento OA	00000158
AUT	AUTORE	
AUTN	Nome scelto (autore)	Moreni Mattia
AUTH	Sigla per citazione	CIDM/000071
AO	PROGETTO DI RESTAURO	
AOF	ELEMENTI INFORMATIVI	
AOFB	Notizie storico-critiche	<p>L'opera è composta di vari materiali (con diversa origine: naturale, organica, metallica, prodotti derivati da cellulose, polimeri, etc.) inglobati in prevalenza nella parte convessa dell'opera, in resina epossidica "araldite" ed applicati su di una struttura portante in metallo a forma di metà scafo di barca.</p>
AOFG	Stato di conservazione	<p>La re

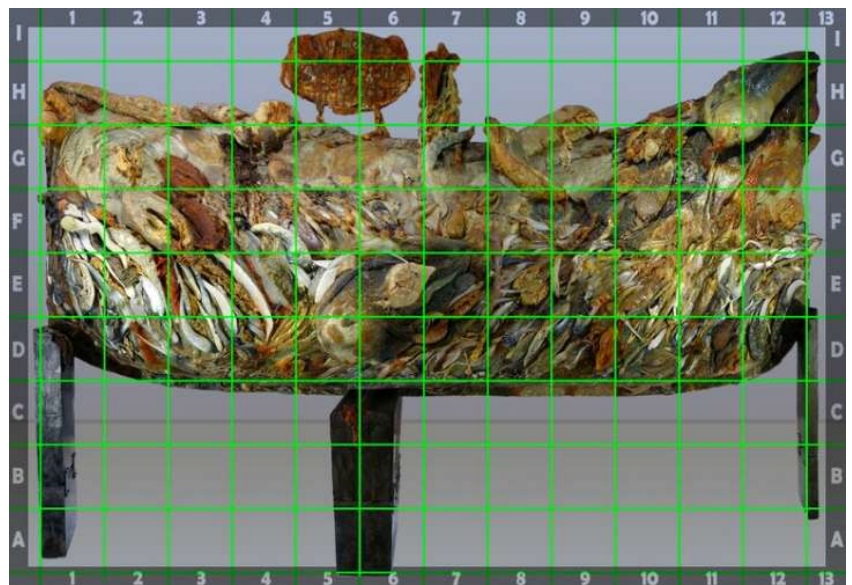
FTAY Didascalia griglia

E' stata creata una griglia di riferimento reale sull'opera utilizzando per il lato B la struttura metallica per il lato A si è creata la griglia reale con tensionamento filo Verde, queste griglie reali sono servite di riferimento ad una griglia più fitta virtuale. • Controllo dell'adesione dei componenti dell'opera ed esecuzione di • eventuali e localizzati fissaggi e ancoraggi delle parti se riscontrate nel controllo, seguendo i principi guida e con utilizzo di materiali e metodologie individuate con prove preliminari. • Prove preliminari per stabilire materiali e metodologie da utilizzare nell'intervento di rimozione depositi superficiali di sporco presenti sulla superficie • Accurata rimozione dei depositi superficiali di sporco. • Intervento di fissaggio e ritocco a danni provocati da urti accidentali (già presenti nelle foto libro) • minimo intervento di ritocco pittorico limitato a danni di deterioramento/ asportazione o caduta colore, eseguito su occhi del narciso in base a documentazione fotografica • Redazione di scheda conservativa finalizzata ad un utilizzo di confronto e parametro per i futuri controlli periodici dello stato di conservazione dell'opera con mappatura delle foto eseguite, in riferimento a problematiche e fattori di degrado presenti
