ID samira: 177071
 Codice stato: IT
 Id scheda bene: 000323
 Codice scheda radice/ componente: R
 Livello: 0
 Definizione: pavimento musivo
 Denominazione/ dedicazione: pavimento musivo,
 Decorazione geometrica con cornice a denti di lupo

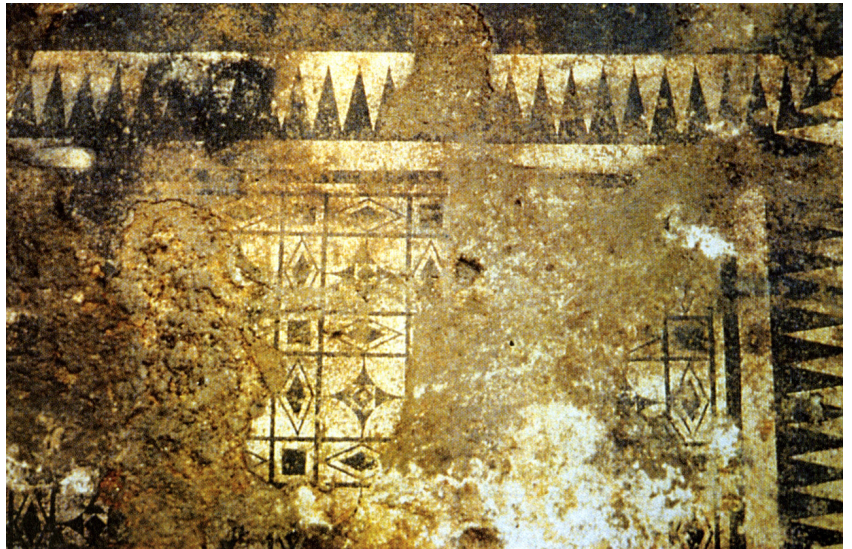
pavimenti vengono interessati da problematiche dovute all'acqua di risalita, sia a causa di improvvise piogge, sia a causa di mal funzionamento delle pompe aspiranti. La presenza di acqua favorisce la formazione di alghe la cui clorofilla, penetrando nei pori, ne altera i colori. Inoltre le escursioni termiche giorno-notte sole-ombra e l'eccessivo irraggiamento solare ha sottoposto i materiali musivi a stress, determinano contrazioni e dilatazioni che hanno dato luogo a fessurazioni soprattutto a carico dei leganti di sottofondo (CALVANI 1995, I mosaici di via D'Azeglio, p. 93).

Ravenna, Soprintendenza per i Beni Archeologici dell'Emilia-Romagna, decorazione geometrica vegetale con cornice a denti di lupo

Le operazioni di consolidamento dei mosaici vengono già avviate durante gli scavi. Le parti pericolanti, i bordi perimetrali e le zone adiacenti a grandi lacune sono puntellate. Successivamente i bordi perimetrali, le lacune, nonché le fessurazioni vengono stuccate onde evitare che le operazioni successive e il continuo e normale calpestio provochino ulteriori danni. Per queste operazioni sono stati impiegati leganti idraulici caricati con notevoli quantità di inerte, al fine di ottenere una malta a bassa resistenza e meccanicamente reversibile. Alcuni mosaici che presentano malte di sottofondo particolarmente disgregate e i frammenti provenienti dal crollo del primo piano, sono stati assicurati con bendaggi di tela tarlatana. Date le precarie condizioni di conservazione di alcuni materiali quali arenarie, brecce e smalti, si è inoltre provveduto ad un preconsolidamento con resine acriliche e silicato di etile (CALVANI 1995, I mosaici di via D'Azeglio, p. 94). A conclusione delle operazioni di consolidamento in situ, è stata condotta la rimozione dei mosaici, poi ricollocati nell'attuale sede museale. Le superfici sono state partite in sezioni, avendo cura di riportare su tavole tematiche in scala le linee di divisione e la relativa numerazione. L'individuazione delle sezioni è avvenuta caso per caso, tenendo conto in primo luogo delle lesioni già presenti, dei materiali e del loro stato di conservazione, delle linee compositive del disegno, degli spessori dei sottofondi e della loro resistenza meccanica. Le tele, predisposte secondo forma delle sezioni, sono di natura diversa sia per trama che per fibre: tarlatana, teletta, tela juta. Il loro utilizzo viene deciso criticamente secondo le esigenze del caso. L'incollaggio viene eseguito con adesivo vinilico in condizioni climatiche anche di forte umidità e basse temperature, a causa del protrarsi del cantiere per più di un anno. L'essiccazione in alcuni periodi è stata favorita dall'impiego di strumenti che producono aria calda (CALVANI 1995, I mosaici di via D'Azeglio, p. 94-95). I distacchi vengono condotti per il 90% a massetto - mediante l'ausilio di lame metalliche che hanno il compito di facilitare l'operazione - effettuando la rimozione dell'intero corpo, costituito dalle tessere e dalle malte di sottofondo. Successivamente si è reso necessario eliminare una parte delle stesse malte di sottofondo dati gli elevati spessori (30-40 cm) e il peso notevole: è stata tuttavia conservata la malta originale sul retro delle tessere per non creare in seguito problemi di stabilità o variazioni nelle dimensioni e nel colore degli interstizi. Si sono poi ricomposte le sezioni su di un nuovo supporto, leggero e indeformabile, costituito da un nido d'ape di alluminio tra due fogli di resina epossidica di 25 mm di spessore texturizzata con denti di presa - le singole sezioni sono state assemblate sui pannelli predisposti impiegando malte a base di adesivi acrilici - e, dopo aver rimosso le tele e la colla con il vapore, i mosaici sono stati riposizionati all'interno del museo collocandoli su pavimenti cosiddetti

"galleggianti", non aderenti quindi al suolo per evitare eventuali problemi di umidità e per consentire, se necessario, l'ispezione futura della struttura di contenimento (DOMUS DEI TAPPETI DI PIETRA 2003, p. 58).

INT		INTERVENTO
INTM	Denominazione	pulitura
INTY	Descrizione	Durante gli scavi in situ è stata effettuata una prima pulitura a secco con spazzole di saggina per rimuovere tutti i depositi incoerenti. In seguito alle operazioni di consolidamento i mosaici sono stati puliti con acqua di rete, spazzole di saggina, spugne. Successivamente sono stati accuratamente puliti con metodi meccanici e fisici al fine di ottenere condizioni ottimali per l'adesione delle tele alla superficie, in vista del distacco. Le sezioni staccate sono state pulite sul retro prima di ricollocarle sui pannelli in resina. In ultimo, a seguito della rimozione delle tele utilizzate per il distacco della superficie musiva, è stata effettuata la pulitura fisica-chimica e meccanica (CALVANI 1995, I mosaici di via D'Azeglio, p. 94-95).

INT		INTERVENTO
INTM	Denominazione	integrazione / rifacimento
INTY	Descrizione	Dopo aver assemblato le sezioni eseguendo le uniture di rito, si è proceduto integrando le lacune, differenziandole sia per materiali che per scelta cromatica. In linea di massima si è optato per l'integrazione a malta incisa ad effetto mosaico dipinta in sottotono ad acquarello. Le grandi lacune sono state risarcite con malta di raccordo e trattate con cera microcristallina (CALVANI 1995, I mosaici di via D'Azeglio, p. 95).
