CATALOGO DEL PATRIMONIO

CD	CODICI	
TSK	Tipo scheda	BDR
NCT	CODICE UNIVOCO	
NCTN	Numero	2022-1839-4
INT	Intervento	La tomba principesca del Compito: restauro reperti metallici e ricostruzione del carro. Intervento di restauro conservativo di alcuni dei reperti provenienti dalla Tomba 93, preliminare ad una successiva fase di progettazione e realizzazione di supporti espositivi S. Giovanni in
		Compito
AM	RIFERIMENTI AMMINIS	·
AM AMD	RIFERIMENTI AMMINIS	STRATIVI
		STRATIVI O LAVORI
AMD	ATTO DI AFFIDAMENTO	STRATIVI O LAVORI
AMD AMR	ATTO DI AFFIDAMENTO	STRATIVI O LAVORI STRATIVI
AMD AMR AMRL	ATTO DI AFFIDAMENTO RIFERIMENTI AMMINIS Legge Piano di riferimento	STRATIVI O LAVORI STRATIVI L.R. 18/2000

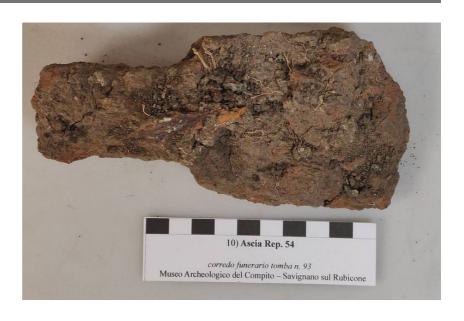
ascia, fine VII secolo a.C., prima del restauro

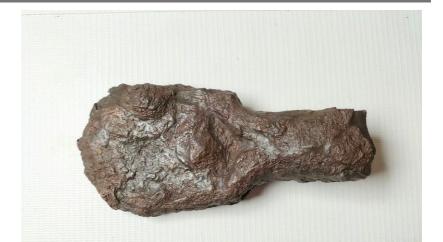
ascia, fine VII secolo a.C., dopo il restauro

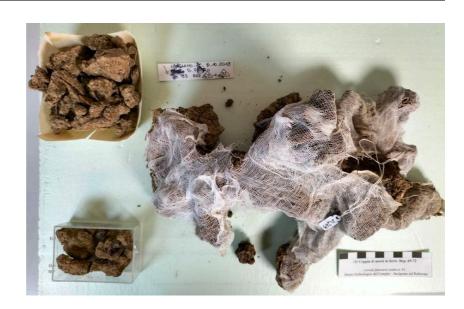
coppia di morsi in ferro, fine VII secolo a.C., prima del restauro

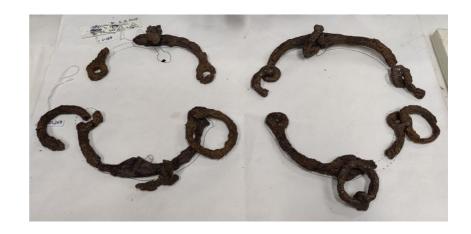
coppia di morsi in ferro, fine VII secolo a.C., dopo il restauro

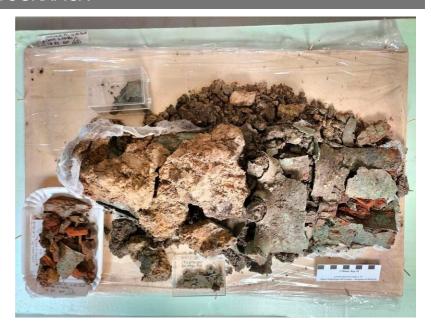
mozzo, fine VII secolo a.C., prima del restauro

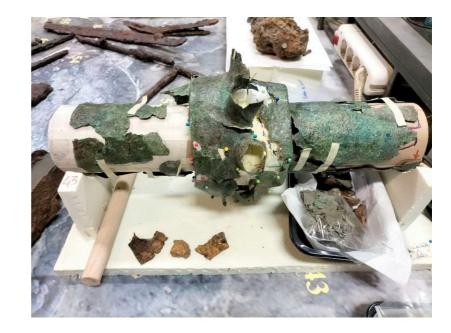
mozzo, fine VII secolo a.C., dopo il restauro

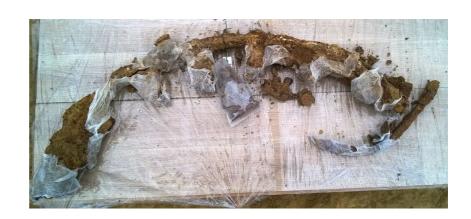
ruota (1), fine VII secolo a.C., prima del restauro

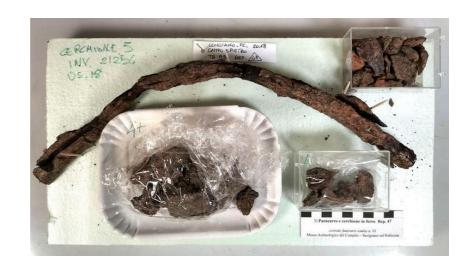
ruota (2), fine VII secolo a.C., prima del restauro

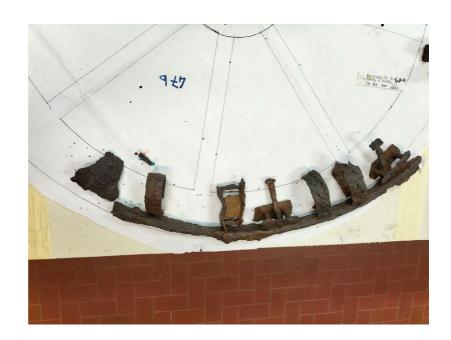
ruota (2), fine VII secolo a.C., dopo il restauro
