CD	CODICI	
TSK	Tipo scheda	BDR
NCT	CODICE UNIVOCO	
NCTN	Numero	2022-1839-7
INT	Intervento	Una linea del tempo. Baracca attraverso gli occhi degli artisti. Interventi di restauro e messa in sicurezza.
AM	RIFERIMENTI AMMINISTRATIVI	
AMD	ATTO DI AFFIDAMENTO LAVORI	
AMR	RIFERIMENTI AMMINISTRATIVI	
AMRL	Legge	L.R. 18/2000
AMRP	Piano di riferimento	Piano museale 2022
LC	LOCALIZZAZIONE GEOGRAFICO-AMMINISTRATIVA	
PVC	LOCALIZZAZIONE GEOGRAFICO-AMMINISTRATIVA	
PVCP	Provincia	RA
PVCC	Comune	Lugo

PVCN Sede Museo Francesco Baracca

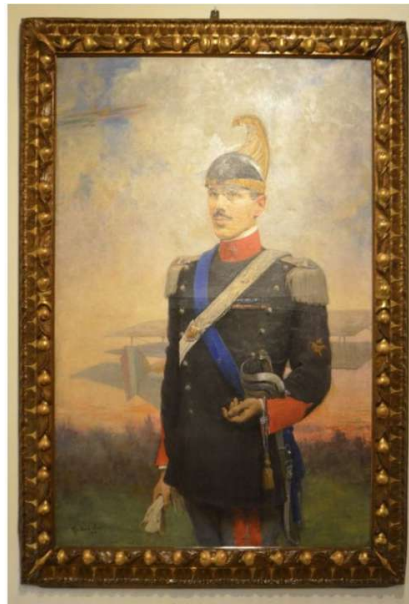
AOFG	Stato di conservazione	<p>1. RITRATTO DI FRANCESCO BARACCA IN UNIFORME DA UFFICIALE DI CAVALLERIA: Il dipinto presentava in generale un buono stato di conservazione. Il supporto in tela appariva leggermente allentato e non correttamente tensionato al supporto ligneo e si evidenziavano limitate cadute di colore e graffiature dalla superficie pittorica. Il supporto in tela appariva integro nelle sue parti. La cornice presenta evidenti fessurazioni, microdistacchi e perdita di ornato in corrispondenza dei rilievi vegetali realizzati in pastiglia di gesso dorato. Le superfici dorate e laccate risultano essere leggermente offuscate da uno strato semicoerente di polveri e nerofumo.</p> <p>2. RITRATTO DI FRANCESCO BARACCA IN TENUTA DI VOLO: Il dipinto presentava in generale un buono stato di conservazione. Il supporto in tela appariva leggermente allentato e non correttamente tensionato al supporto ligneo, ma non si evidenziano distacchi e perdite di colore. Si evidenziavano le tracce di attacchi xilofagi, ora apparentemente non attivi, piccoli distacchi e perdita di superficie dorata in corrispondenza delle scanalature delle aste. Le applicazioni ornate in legno intagliato e dorato apparivano fortemente alterate in superficie dalla presenza di uno strato di porporina di ottonella ossidata, applicata in precedenti interventi conservativi.</p>

Ritratto di F.Baracca in uniforme da ufficiale di cavalleria (Bedeschi) dopo il restauro

RESR Relazione tecnica finale 1. Intervento di pulizia e ritocco della tela, restauro della cornice e degli stucchi 2. Intervento di restauro del piatto in gesso

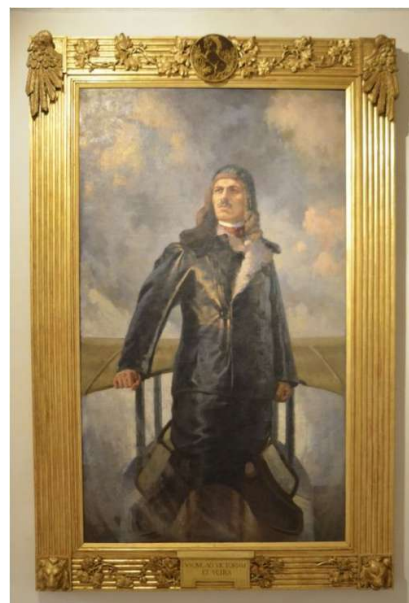
Ritratto di F.Baracca in tenuta da volo (Luchini) dopo il restauro

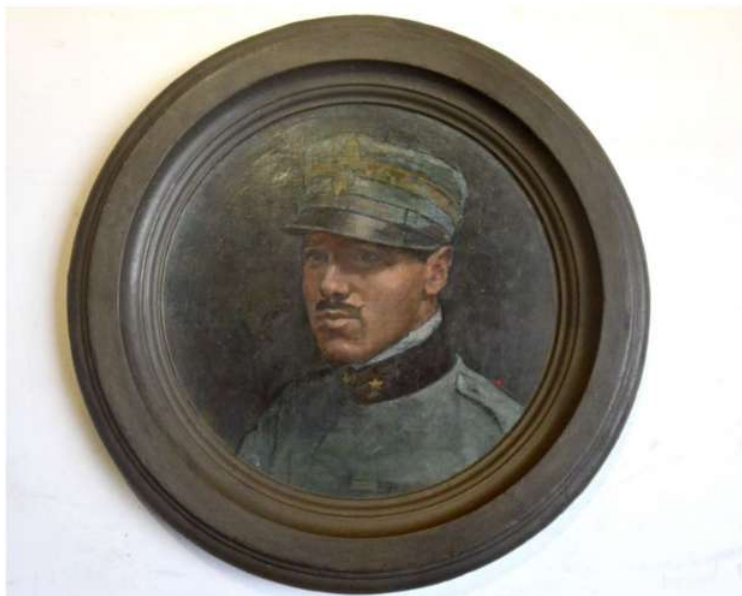
AOFG	Stato di conservazione	<p>La struttura in gesso in generale si presentava in un buono stato di conservazione, ma si evidenziavano alcune fratture nel bordo modanato e alcune piccole mancanze ritoccate a tempera. La pittura a tempera risultava essere fissata in superficie da uno strato di vernice trasparente, che rende la superficie satinata. Lo stato di conservazione della pellicola pittorica appariva stabile ed essa risulta essere ben adesa al supporto in gesso. Si evidenziava, in corrispondenza del fondo blu-petrolio, una abrasione-ammaccatura di piccole dimensioni. Non si evidenziavano alterazioni cromatiche di superficie.</p>
------	------------------------	--

Piatto in gesso con ritratto di F.Baracca (Visani) dopo il restauro

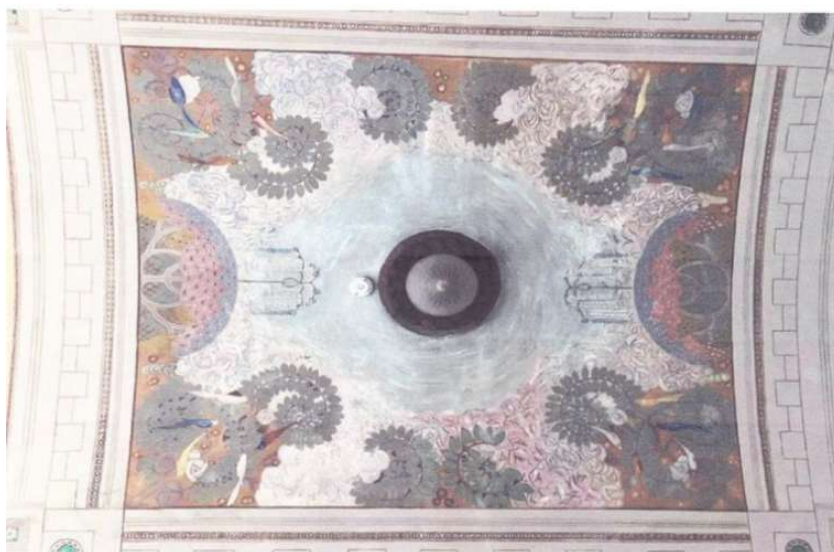
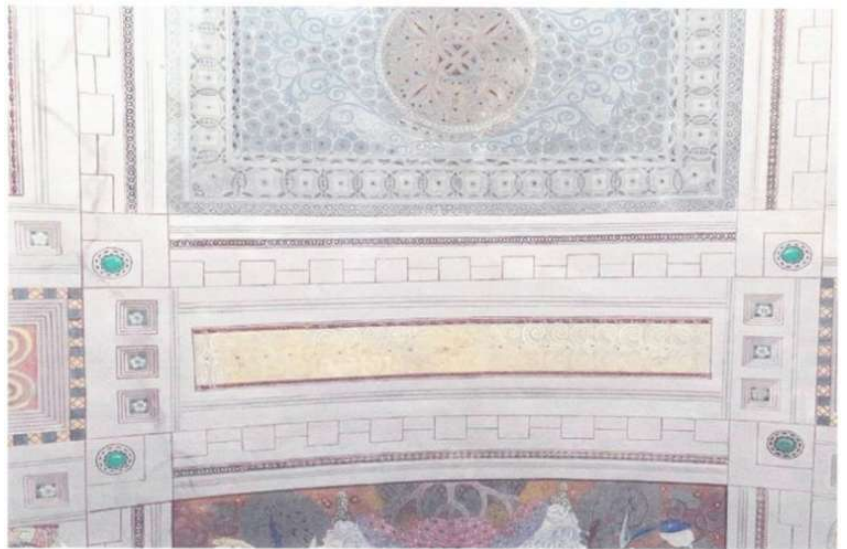
Con l'odierno intervento di "messa in sicurezza" si è intervenuti su tutta una serie di distacchi in tutta la volta decorata, consolidandoli. Una spessa coltre polverosa sovrastava tutta la decorazione e ne opacizzava completamente i toni originali; gli interventi di restauro pittorico eseguiti nel tempo a volte integrano i toni non originali ma quelli polverosi in essere al momento dell'esecuzione; in alcuni casi il restauro pittorico eseguito è venuto a modificare non solo i colori originali ma anche le linee di questo o quell'ornato cambiandone la sinuosità o le dimensioni. Numerosi erano i distacchi presenti soprattutto nelle parti basamentali della volta tra intonachino ed intonaco di supporto e fra rinzafo e tessuto murario.

Volta ad affresco dell'androne al piano terra della casa-museo F.Baracca dopo il restauro e la messa in sicurezza

Intervento di messa in sicurezza e restauro delle decorazioni della volta dell'androne al piano terra della casa-museo F.Baracca: Si è deciso di consolidare con iniezioni di malte alleggerite desalinizzate, previa la stuccatura di micro-crepe e fessurazioni con stucco Polyfilla. Una operazione eseguita minuziosamente, in più giornate, in modo tale che il materiale alleggerito atto al consolidamento avesse il tempo ad ogni iniezione di fare presa, rendendo in ogni giornata più adese tutte le parti distaccate fino a totale riempimento delle sacche.

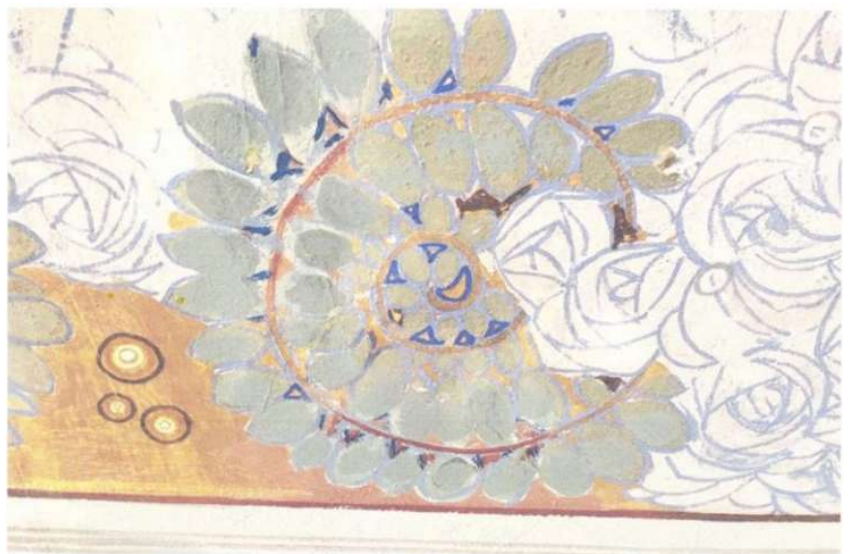
Volta ad affresco dell'androne al piano terra della casa-museo F.Baracca dopo il restauro e la messa in sicurezza (dettaglio)
