Identificativo Samira: 350436
 Numero catalogo generale: ML000447
 Denominazione: Mulino di Clelio di Sotto
 Comune: Bologna

CD IDENTIFICAZIONE		
TSK	Tipo scheda	AR
NCT CODICE UNIVOCO ICCD		
NCTN	Numero catalogo generale	ML000447
OG DEFINIZIONE/DENOMINAZIONE		
OGT	Definizione tipologica	mulino ad acqua a ruota orizzontale
OGD DENOMINAZIONE		
OGDN	Denominazione	Mulino di Clelio di Sotto
LC LOCALIZZAZIONE		
LCA LOCALIZZAZIONE		
LCAP	Provincia	BO
LCAC	Comune	Bologna
LCL	Località	Campovecchio
LCI	Indirizzo	Via Provinciale di Piano del Voglio, 1
GE GEOREFERENZIAZIONE		
GEC COORDINATE		
GECX	Coordinata x (longitudine Est)	11°13'23.2

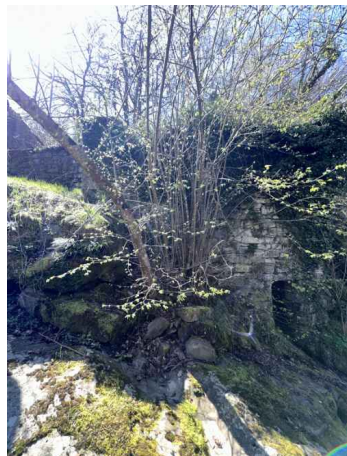
CAHR Relazione con il fondo di pertinenza L'antico mulino è attualmente in stato di rudere e sorge vicino a un ulteriore mulino convertito in abitazione. L'antico opificio è coperto esternamente da vegetazione.

DES Descrizione dello spazio Il complesso ospitava due mulini vicini (il primo è il Mulino di Clelio di Sopra, censito nel catalogo regionale con codice ML000394), ognuno col proprio sistema idraulico e di scarico. Questo, posto più a valle e di minori dimensioni, è oggi ridotto allo stato di rudere, ma sono ancora ben visibili sia parte della grande botte, sia buona parte degli impianti idraulici collocati all'interno della sala di ritrecine. Quel che rimane della struttura, costruita in pietra locale, è attualmente invaso da vegetazione infestante, con presenza di rampicanti che stanno intaccando i paramenti esterni.

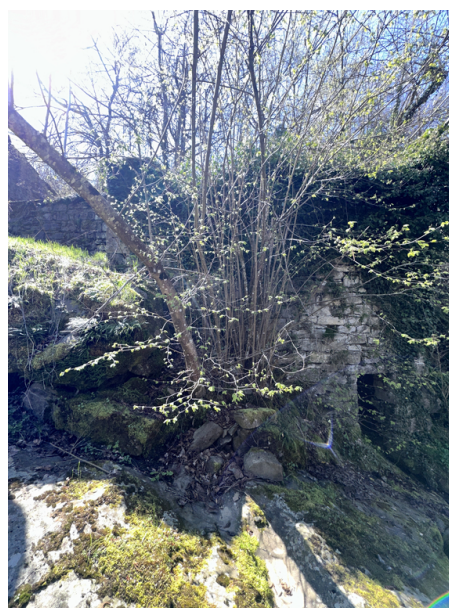
DCMK Nome file immagine

Nonostante lo stato di rudere dell'edificio visionato, si conservano ancora sia la grande botte che parti dell'impianto idraulico. Della botte, sono presenti gli spessi muri perimetrali e la vasca ormai in parte riempita e invasa da terra. Nonostante ciò, rimane la presa che faceva confluire l'acqua dalla botte alla sala di ritrecine, con la doccia che alimentava la ritrecine, con catini in legno, in discreto stato di conservazione. Restano, inoltre, sia la banchina necessaria a regolare il grado di macinatura, sia i suoi meccanismi di movimentazione oltre a quelli di apertura e chiusura della doccia. Dal foro passante all'interno del quale è alloggiato l'albero, rimane la macina di sotto dell'impianto molitorio. Lungo il corso del torrente, sono presenti le briglie dei dislivelli del canale di alimentazione del mulino.
