CD	CODICI	
TSK	Tipo scheda	BDR
NCT	CODICE UNIVOCO	
NCTN	Numero	2003-88
INT	Intervento	Restauro di oggetti provenienti da un corredo tombale
AM	RIFERIMENTI AMMINISTRATIVI	
AMD	ATTO DI AFFIDAMENTO LAVORI	
AMR	RIFERIMENTI AMMINISTRATIVI	
AMRL	Legge	L.R. 18/2000
AMRP	Piano di riferimento	2002
LC	LOCALIZZAZIONE GEOGRAFICO-AMMINISTRATIVA	
PVC	LOCALIZZAZIONE GEOGRAFICO-AMMINISTRATIVA	
PVCP	Provincia	RN
PVCC	Comune	Verucchio

OGTD	Oggetto	trono/frammenti
OGTO	Indicazioni sull'oggetto	L'oggetto è in numerosissimi frammenti, fortemente incompleto. STATO DI CONSERVAZIONE L'oggetto era stato parzialmente restaurato. I frammenti sono parzialmente mescolati a quelli di altri reperti. Quasi tutti i frammenti sono fortemente deformati (si sono "ristretti", comprimendo le fibre, e ritorti).
OGTR	Provenienza	Tomba B di Verucchio - S.P. Marecchiese

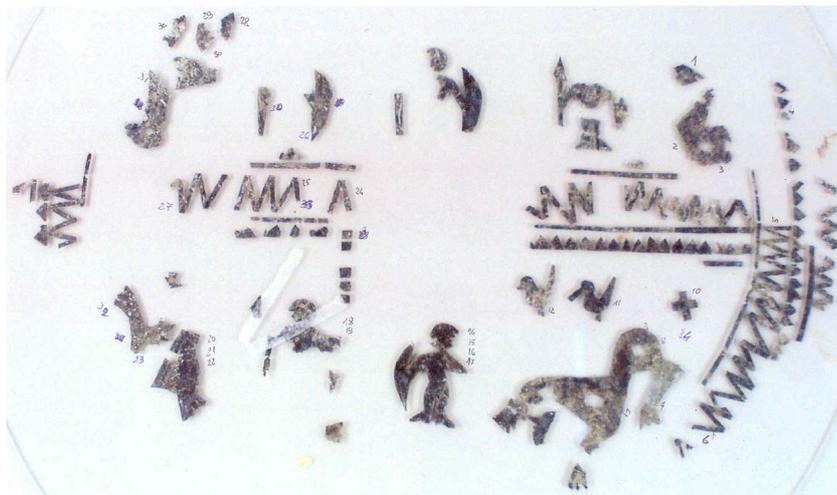
frammenti del trono con numerazione di riferimento prima del restauro

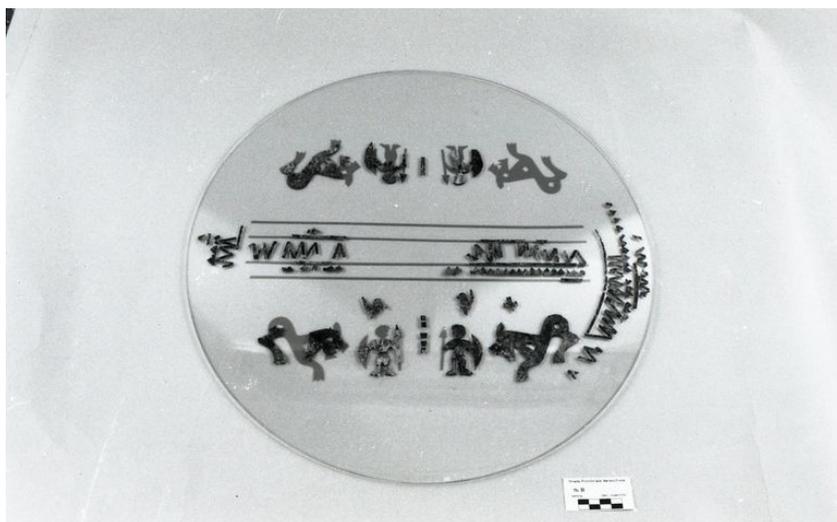
frammenti del trono dopo il restauro

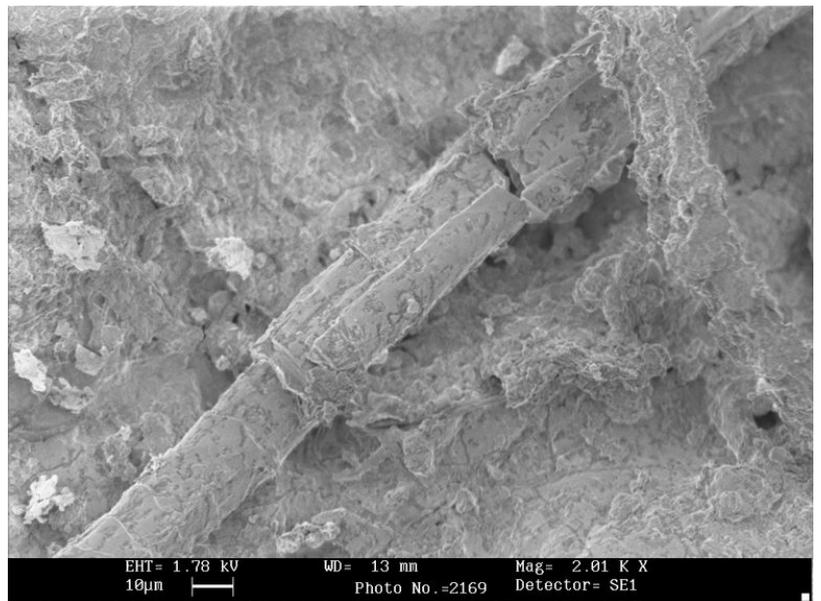
FTAY Didascalia analisi spettrografiche

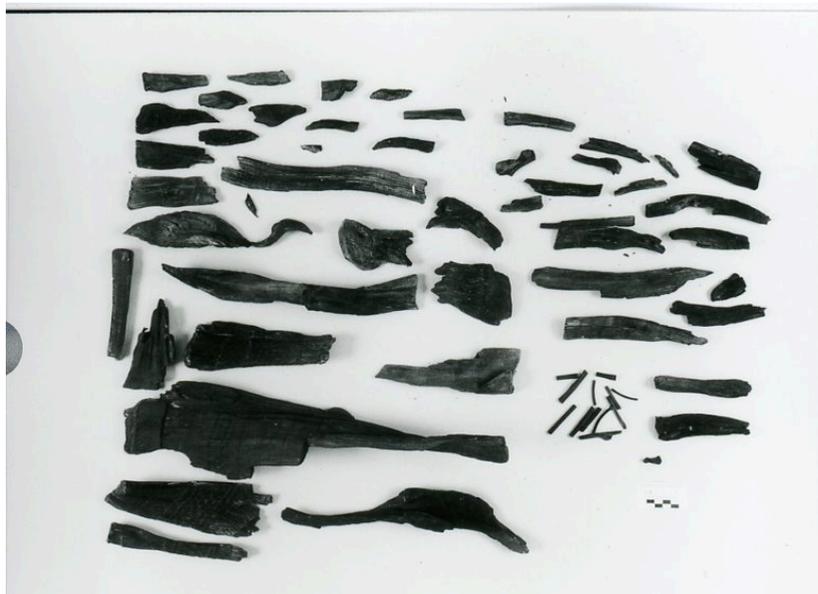
trono frammenti prima del restauro

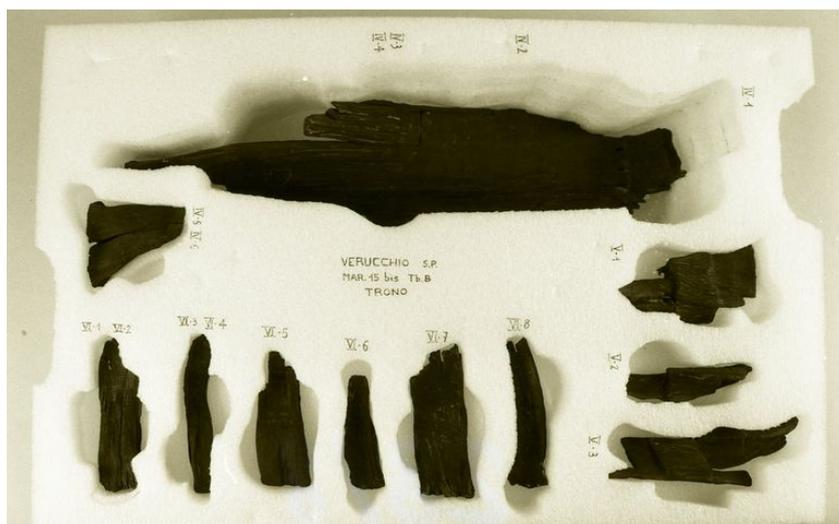
trono frammenti dopo il restauro

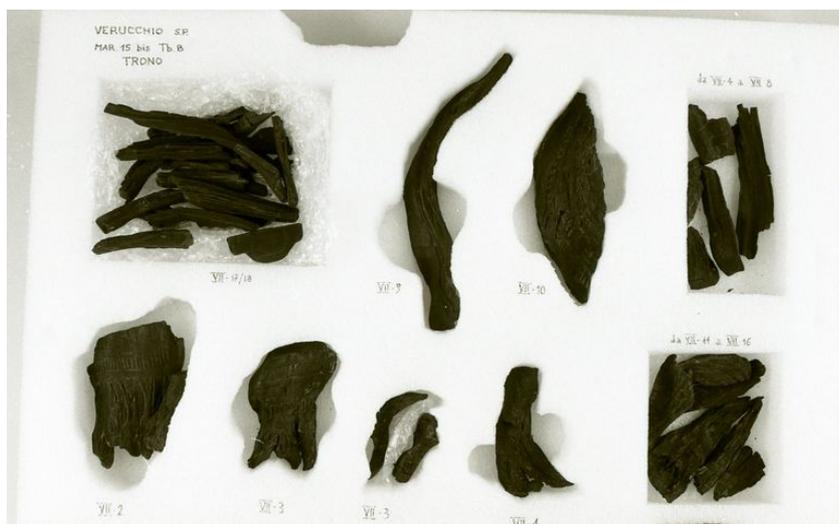
FTAY Didascalia trono frammenti dopo il restauro

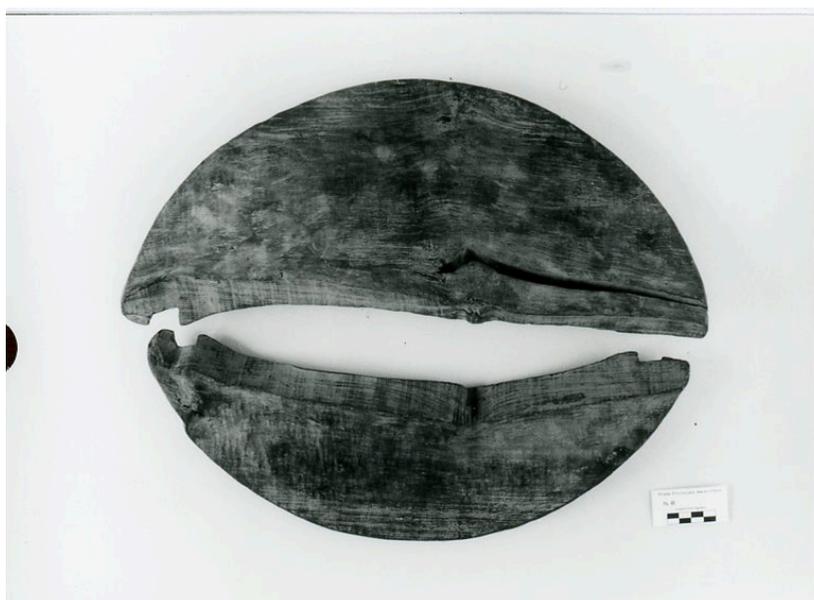
FTAY Didascalia coperchio prima del restauro

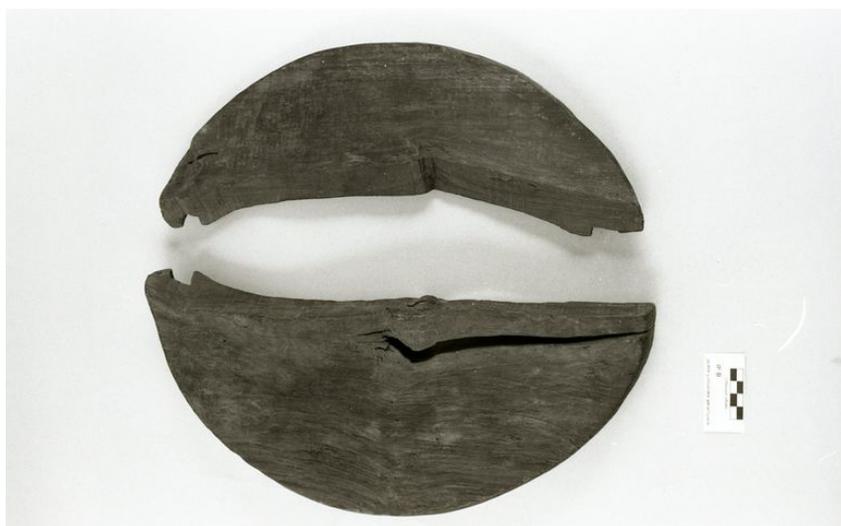
FTAY Didascalia coperchio dopo il restauro
