CD CODICI		
TSK	Tipo scheda	BDR
NCT CODICE UNIVOCO		
NCTN	Numero	2003-88c
INT	Intervento	Restauro di vasi greci
AM RIFERIMENTI AMMINISTRATIVI		
AMD ATTO DI AFFIDAMENTO LAVORI		
AMDD	Data (yyyy/mm/dd)	2003/07/14
AMR RIFERIMENTI AMMINISTRATIVI		
AMRL	Legge	L.R. 18/2000
AMRP	Piano di riferimento	2002
LC LOCALIZZAZIONE GEOGRAFICO-AMMINISTRATIVA		
PVC LOCALIZZAZIONE GEOGRAFICO-AMMINISTRATIVA		
PVCP	Provincia	BO
PVCC	Comune	Bologna
PVCN	Sede	Museo Civico Archeologico
OG OGGETTO		
OGT OGGETTO		
OGTD	Oggetto	cratere a calice

AO PROGETTO DI RESTAURO

RE INTERVENTO DI RESTAURO

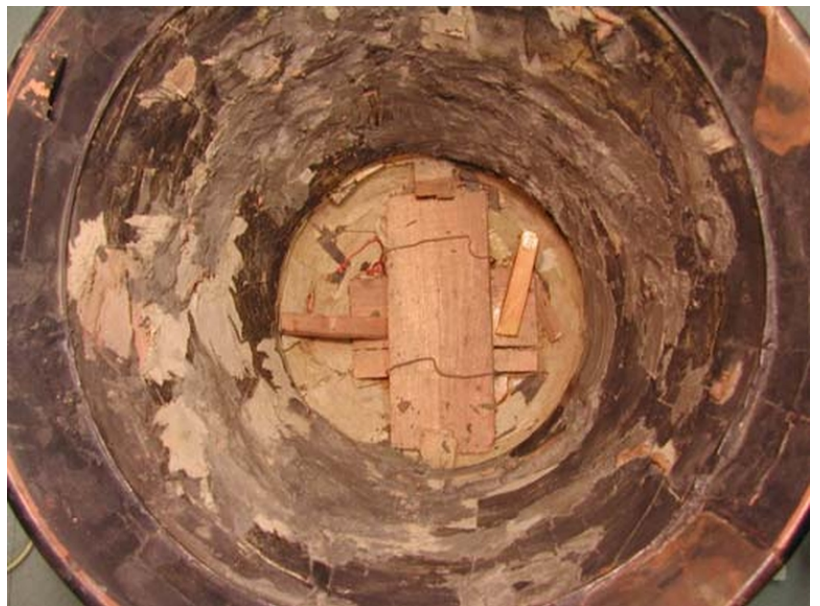
tasselli di legno che trattengono un legame in filo di ferro passante al di sotto della vasca

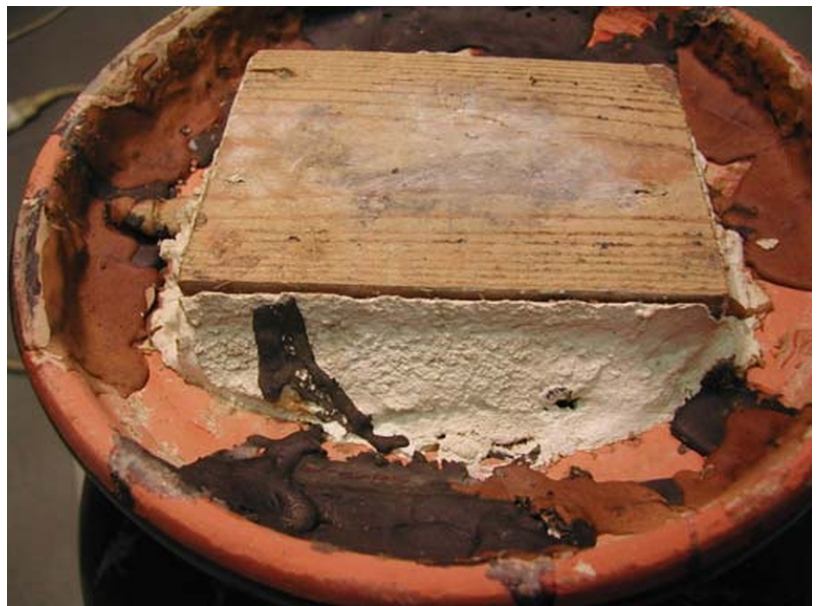
FTAY Didascalia Particolare del rinforzo nel piede

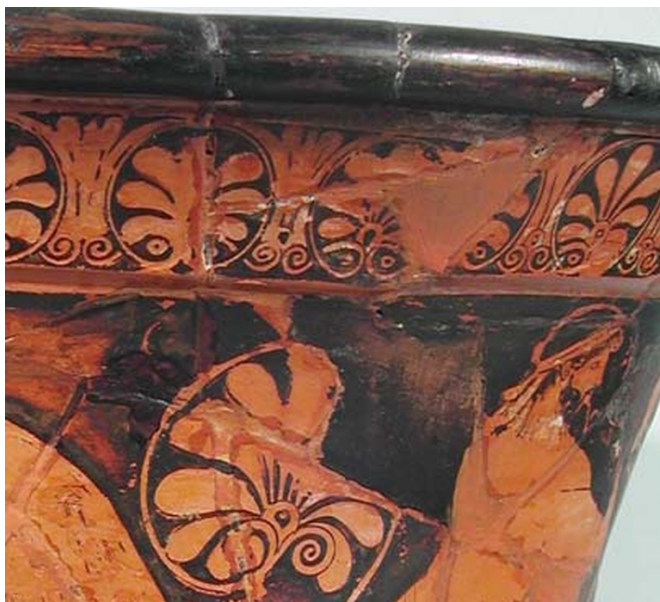
Fase precedente all'integrazione delle lacune

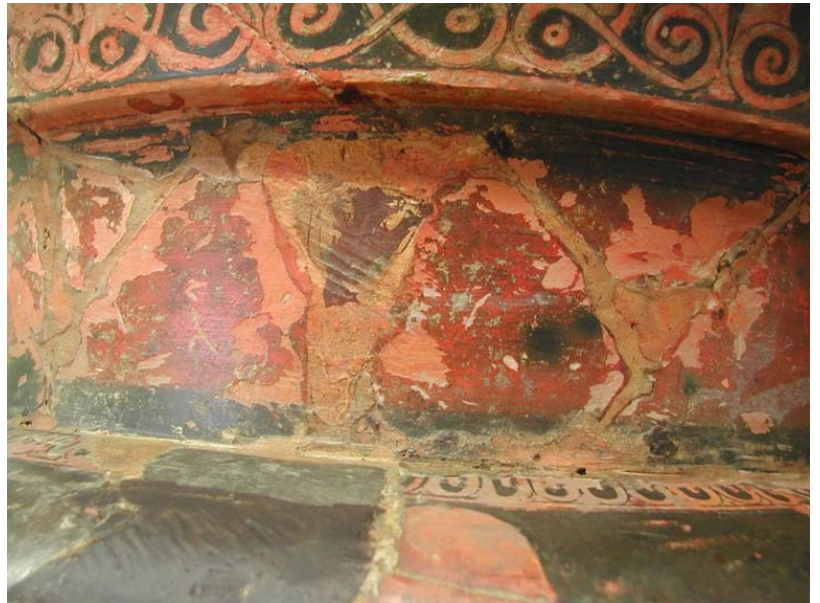
Abrasioni nella zona del collo

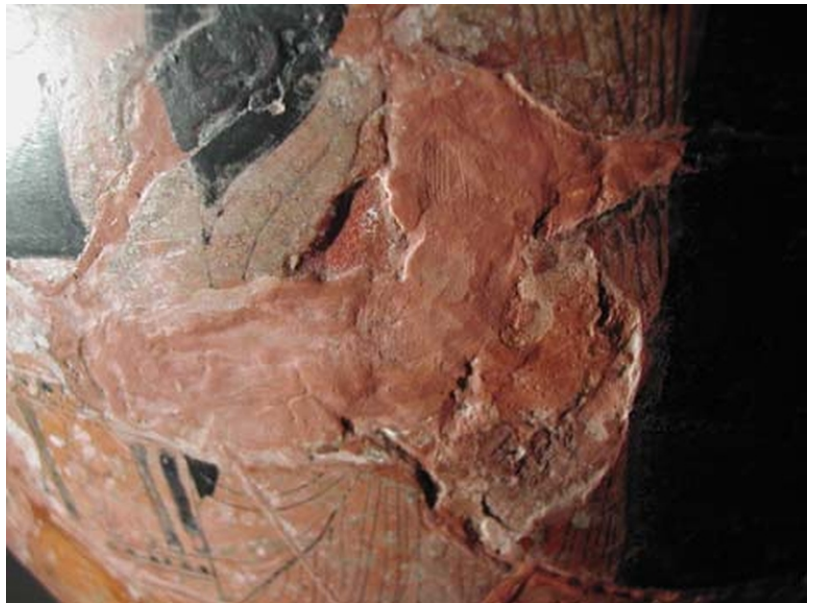
Integrazioni precedenti

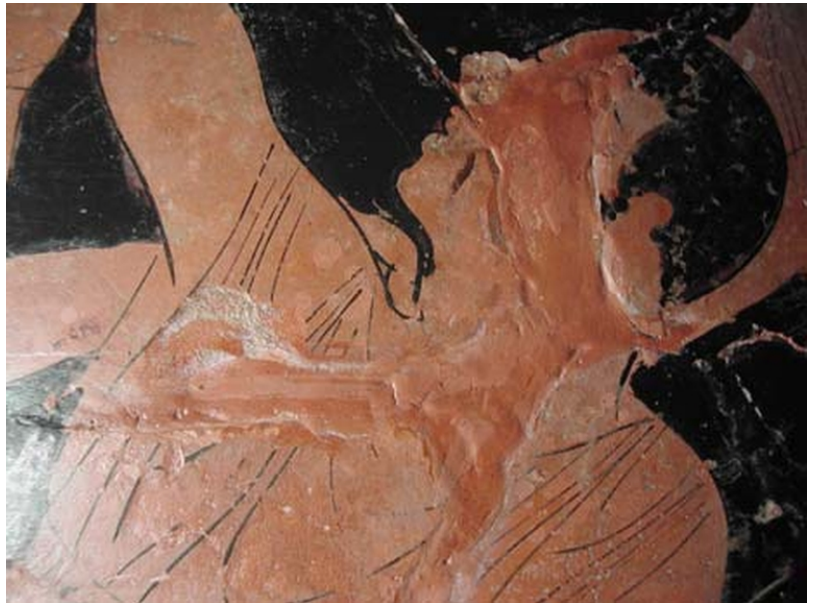
Integrazioni precedenti

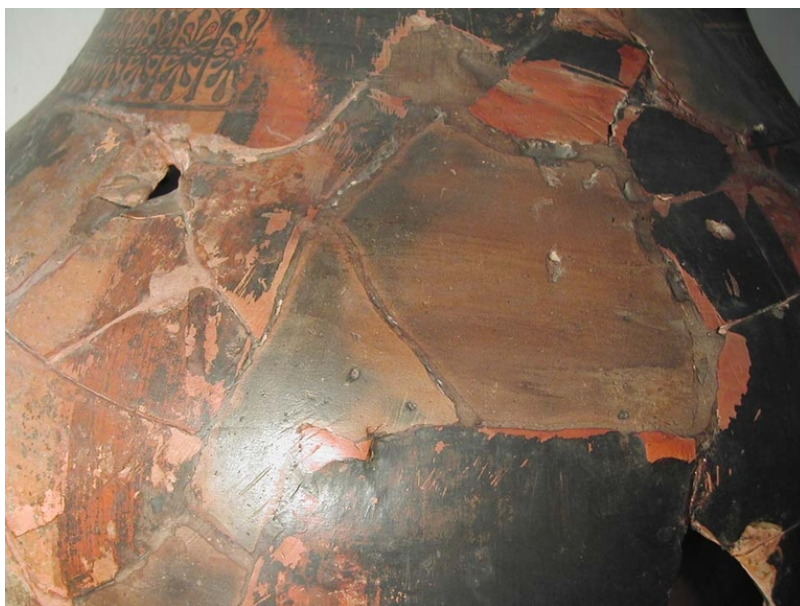
FTAY Didascalia Particolare di una precedente integrazione

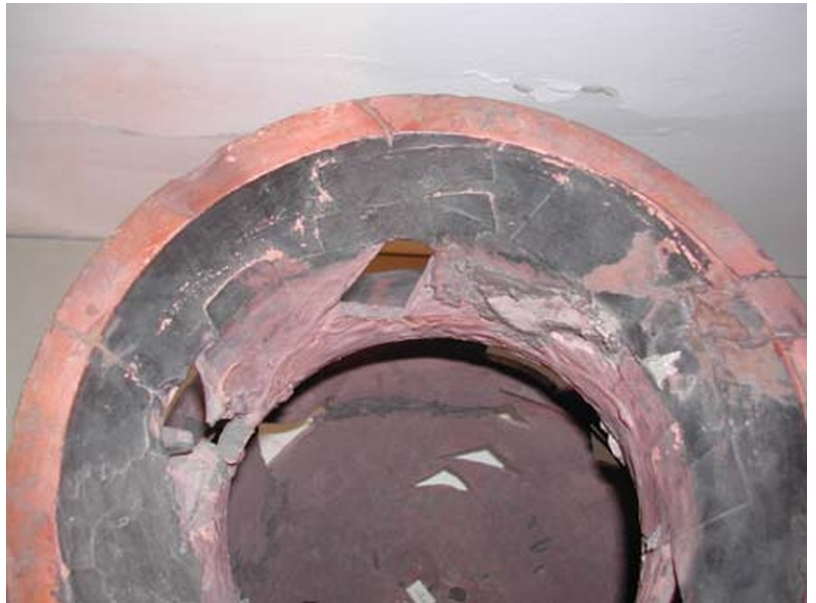
Particolare delle consolidazioni a base di carta incollata e gesso all'imboccatura dell'anfora

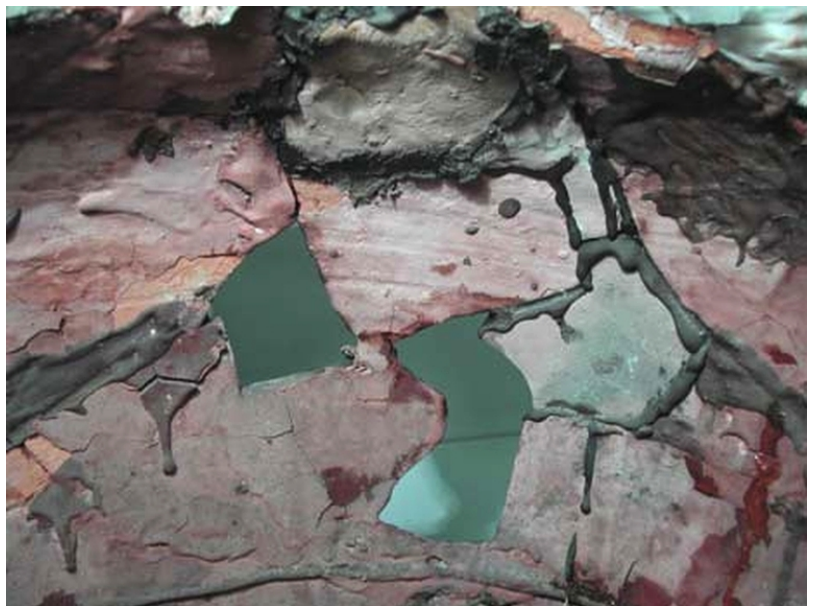
Particolare dell'assemblaggio interno ricoperto da uno sciacquo di gesso colorato in rosa

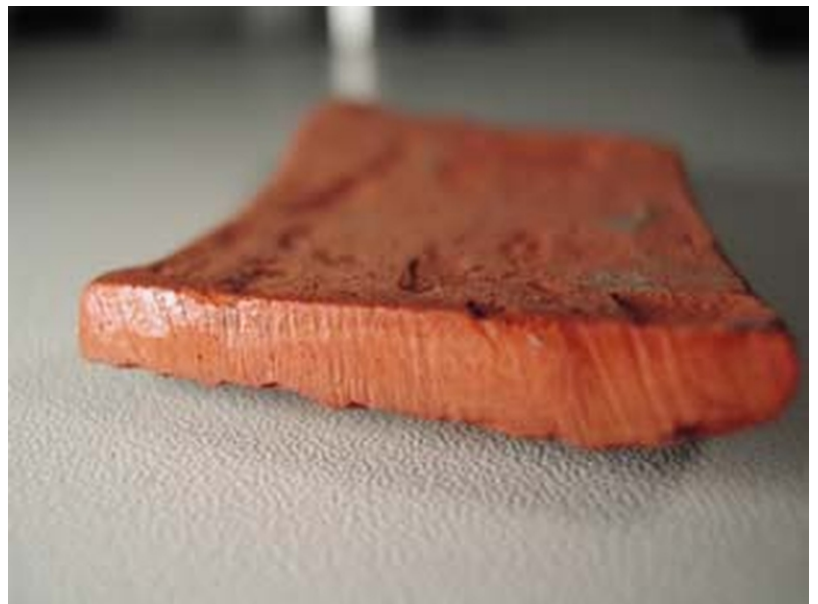
Particolare della limatura dei pezzi effettuata in occasione di un precedente restauro

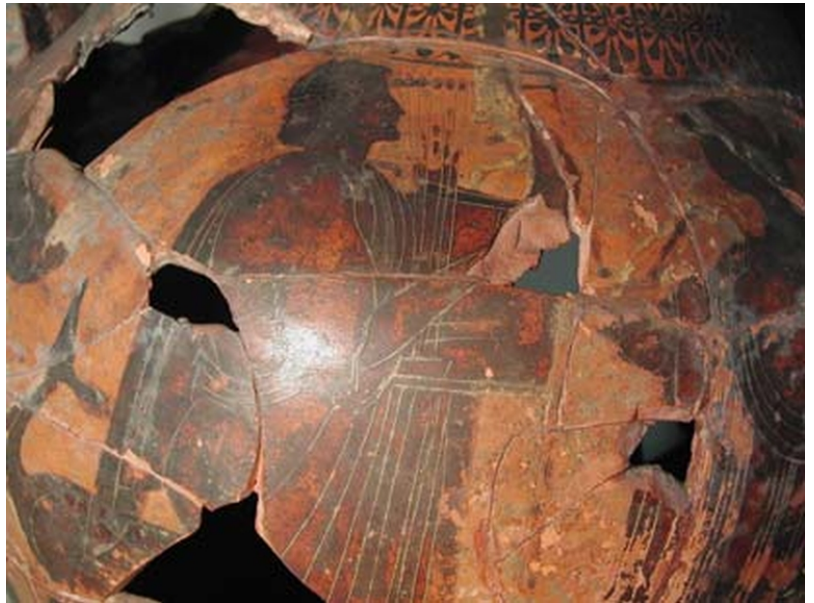
Particolare prima dell'integrazione delle lacune

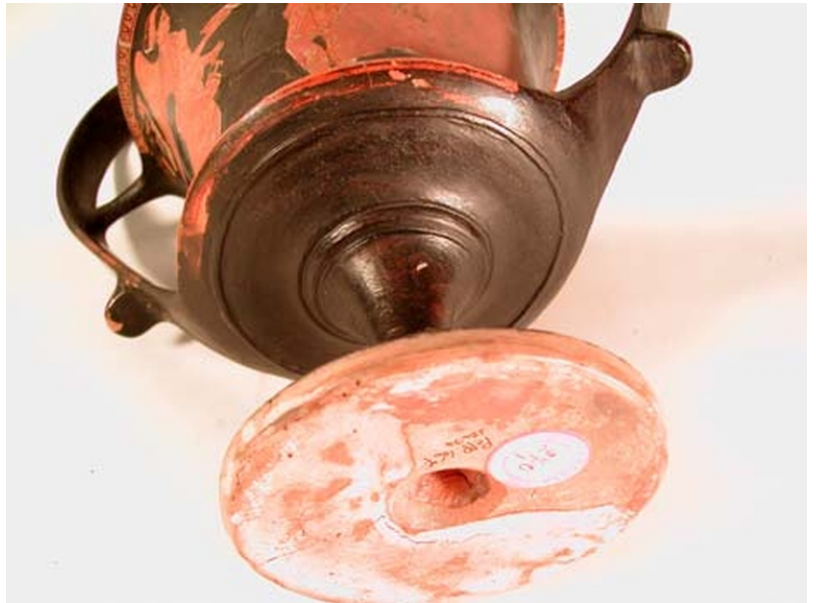
Particolare del piede moderno fissato con uno strato di gesso

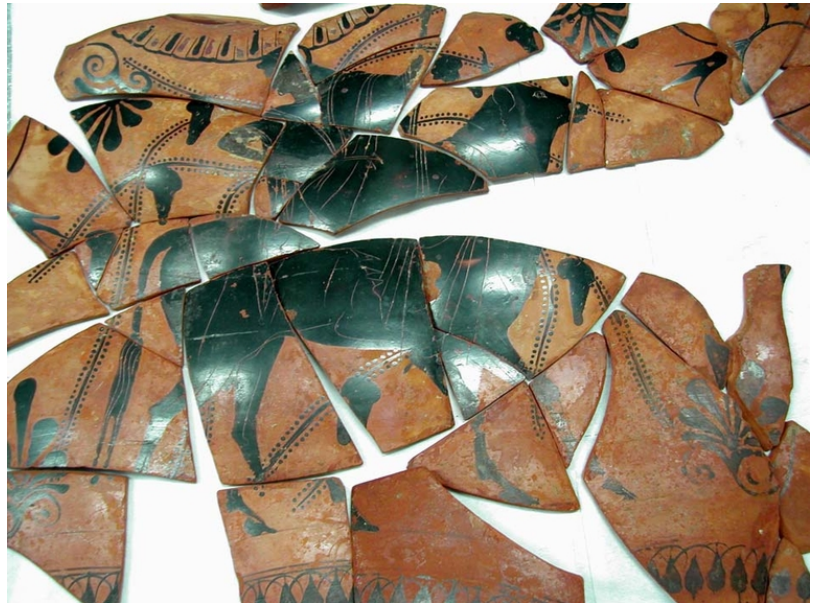
Smontaggio: particolare dei frammenti del lato A

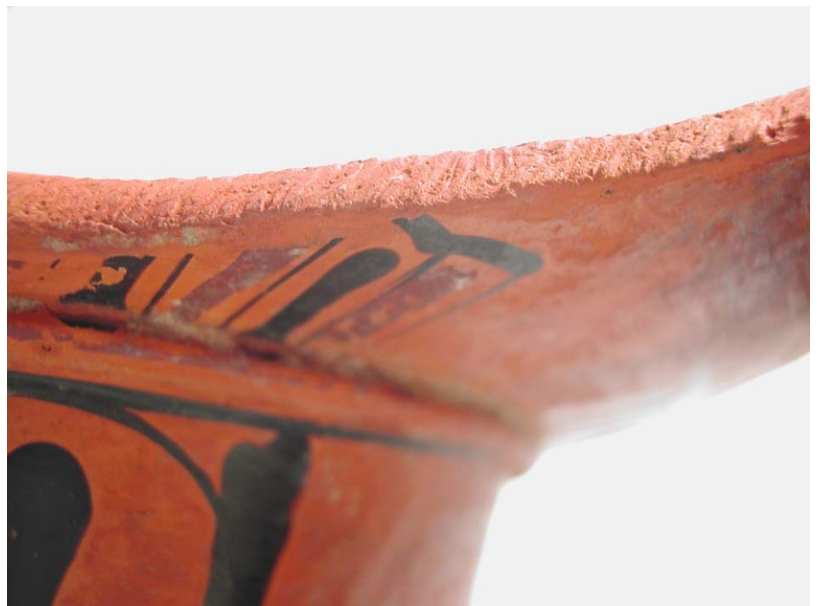
Particolare che evidenzia la limatura di un frammento
