Numero 2003-134a

Intervento Mosaici della Cattedrale

Sede Musei Civici

Relazione tecnica finale

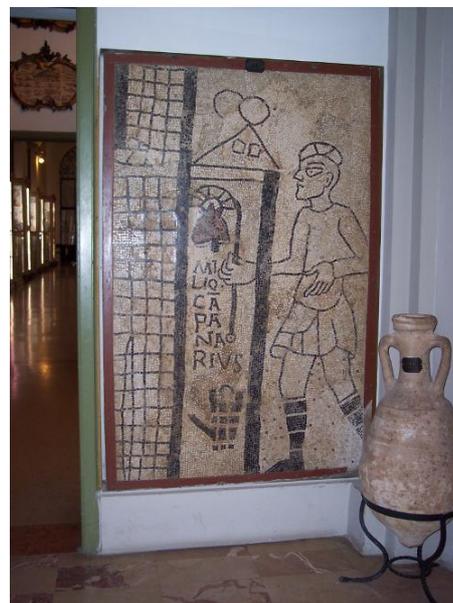
Il campanaro Emilio

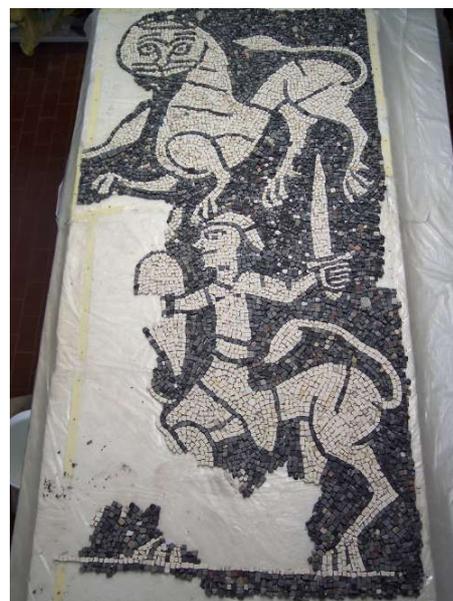
Copia del mosaico bianco e nero realizzata dalla ditta di restauro da via Toschi e via S. Carlo esposto in occasione della 12a edizione (7-10 aprile) "Il Salone dell'arte del Restauro e della conservazione dei beni culturali e ambientali"
