CD	CODICI	
TSK	Tipo scheda	BDR
NCT	CODICE UNIVOCO	
NCTN	Numero	2001-210-3
INT	Intervento	Restauro di un affresco
AM	RIFERIMENTI AMMINISTRATIVI	
AMD	ATTO DI AFFIDAMENTO LAVORI	
AMR	RIFERIMENTI AMMINISTRATIVI	
AMRL	Legge	L.R. 18/2000
AMRP	Piano di riferimento	2001
LC	LOCALIZZAZIONE GEOGRAFICO-AMMINISTRATIVA	
PVC	LOCALIZZAZIONE GEOGRAFICO-AMMINISTRATIVA	
PVCP	Provincia	RE
PVCC	Comune	Gualtieri

PVCN Sede Palazzo Bentivoglio

OGTD Oggetto affresco

OGTS Soggetto/ Titolo scene tratte dal libro VIII al XII dell'Eneide

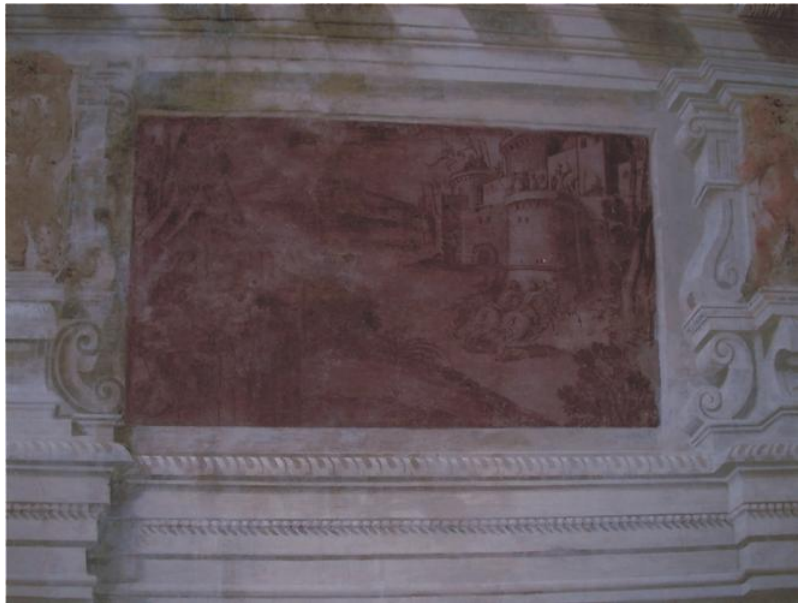
Affresco dopo il restauro

RESR Relazione tecnica finale
CONSOLIDAMENTO Ancoraggio dei pezzi pericolanti di intonaco 2- Velinatura della porzione di affresco 3- Applicazione di fasce di garza di cotone come ulteriore protezione dalle eventuali cadute e/o cedimenti dell'affresco; 4- Pre-fissaggio della pellicola pittorica decoesa 5- Consolidamento dei distacchi tra p/pittorica e intonachino 6- Consolidamento dei distacchi tra l'intonachino e la struttura muraria 7- Riempimento degli spanciamiento tra l'affresco e la struttura muraria PULITURA 8- Rimozione della velinatura e delle fasce protettive; 9- Rimozione dei residui di adesivo mediante tamponatura con solvente organico (acetone); 10- Stuccatura delle crepe e delle lacune 11- Ritocco della pellicola pittorica con abbassamento di tono delle lacune ed abrasioni della superficie effettuati con colori ad acquerello; 12- Fissaggio finale della pellicola pittorica decoesa

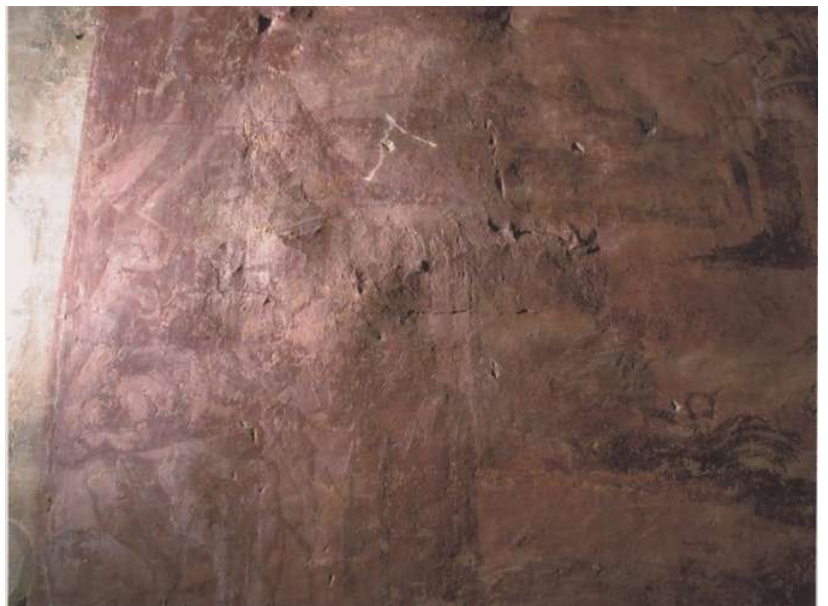
OGTO Indicazioni sull'oggetto
STATO DI CONSERVAZIONE generale della zona dipinta è molto preoccupante: 1- decoesione della pellicola pittorica 2- sollevamento della pellicola pittorica; 3- distacco tra la pellicola pittorica e l'intonachino; 4- distacco tra l'intonachino e la struttura muraria; 5- spanciamiento dell'intonaco con evidente rigonfiamento dello stesso; 6- lacune della pellicola pittorica e degli strati preparatori; 7- assenza di effluorescenze saline.

Affresco prima del restauro

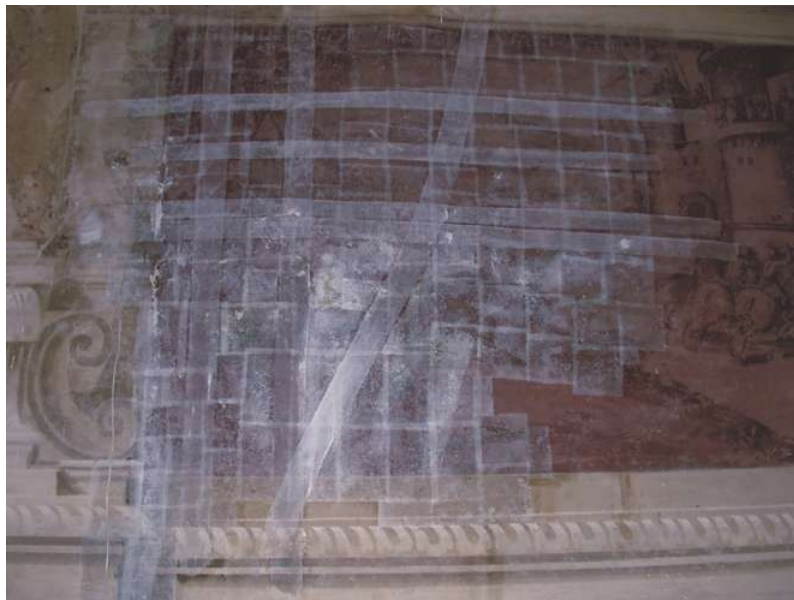
Affresco durante il restauro
