CD	CODICI	
TSK	Tipo scheda	BDR
NCT	CODICE UNIVOCO	
NCTN	Numero	2002-143
INT	Intervento	Restauro di camini e di un fregio
AM	RIFERIMENTI AMMINISTRATIVI	
AMD	ATTO DI AFFIDAMENTO LAVORI	
AMDD	Data (yyyy/mm/dd)	2002/11/25
AMR	RIFERIMENTI AMMINISTRATIVI	
AMRL	Legge	L.R. 18/2000
AMRP	Piano di riferimento	2001
LC	LOCALIZZAZIONE GEOGRAFICO-AMMINISTRATIVA	
PVC	LOCALIZZAZIONE GEOGRAFICO-AMMINISTRATIVA	
PVCP	Provincia	PR

PVCN Sede Rocca dei Rossi

AO	PROGETTO DI RESTAURO
AOF	ELEMENTI INFORMATIVI
RE	INTERVENTO DI RESTAURO
RES	RESTAURO

RESR Relazione tecnica finale

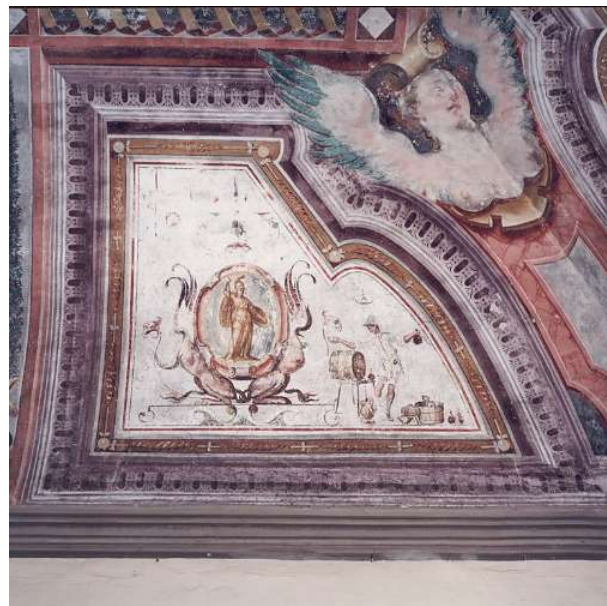
OG	OGGETTO	
OGT	OGGETTO	
OGTD	Oggetto	fregio
OGTO	Indicazioni sull'oggetto	decora l'ingresso ufficiale all'antica dimora della famiglia dei Rossi, situato nell'ala nord dell'edificio, in cima allo scalone d'onore, di forma quadrangolare e misura in pianta "m 3,05 x 5,2 x 6 di altezza. Ogni lato comunica con un locale adiacente tramite una porta e, rispettivamente, a nord con la scala d'ingresso, a sud un'apertura ad arco immette nella Sala di Bellerofonte, ad est con il corridoio a loggia chiusa da vetrate e ad ovest con il Corridoio con le Favole di Esopo. STATO DI CONSERVAZIONE la parete sud, una volta rimossi gli strati soprammessi, si presentava in discrete condizioni: piccole ma diffuse abrasioni e lacune di colore interessano tutta la superficie del fregio, ma sono maggiormente concentrate sulla parte a sinistra dell'arco. Il fregio raffigurato sulle altre pareti versa in pessimo stato di conservazione, complici le infiltrazioni d'acqua piovana dal tetto che hanno dilavato il colore e la tecnica esecutiva più debole. Vaste e numerose le perdite di colore. Profondi i distacchi tra gli intonaci e il supporto murario

fregio parete ovest prima del restauro

fregio CONSOLIDAMENTO dei distacchi degli strati di intonaco e/o arriccio dalla muratura di supporto PULITURA della pellicola pittorica: il descialbo è stato eseguito meccanicamente (bisturi) previo ammorbidimento degli strati da rimuovere con un impacco di acqua distillata lasciato in posa per 20 minuti. Rimozione meccanica delle stuccature preesistenti Ripristino delle lacune d'intonaco con una malta INTEGRAZIONE PITTORICA ricostruzione degli elementi decorativi del fregio eseguita con acquarelli Windsor & Newton. camini PULITURA della superficie dei blocchi lapidei, eseguita con vapor acqueo coadiuvato da frizione meccanica con spugne morbide. Camino della sala di Adone: descialbo, eseguito meccanicamente a bisturi, della porzione di lastra di marmo bianco su cui sono scolpiti i delfini. Pulitura degli intonaci di rivestimento delle bocche dei camini: ove ancora presente, rimozione della spessa crosta dovuta ai depositi di combustione con spazzolature e vapore acqueo. Asportazione dello strato di colore precedentemente steso sugli intonaci non originali con acetone e vapore acqueo. Esecuzione di saggi stratigrafici al fine di individuare la presenza della malta originale. Pulitura dei basamenti rivestiti di piastrelle in cotto Stesura di un protettivo sulla superficie lapidea dei camini CONSOLIDAMENTO dell'arenaria costitutiva del camino della sala di Esopo Risarcimento delle stuccature nei giunti e nelle lesioni dei blocchi marmorei, Stuccatura delle sbrecciature più profonde sul camino della sala del Mugnaio Stesura a pennello di un film di turapori sulle superfici in cotto delle pavimentazioni interne. Stuccatura

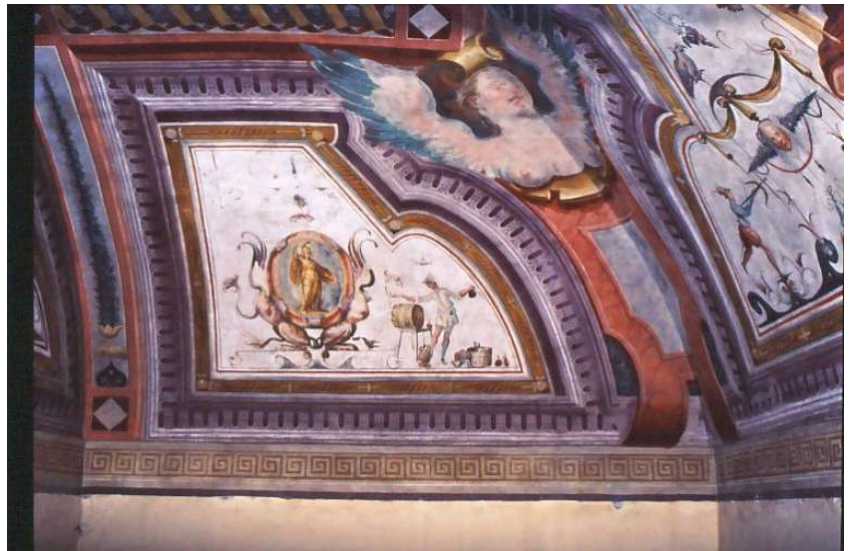
Fregio parete ovest dopo il restauro

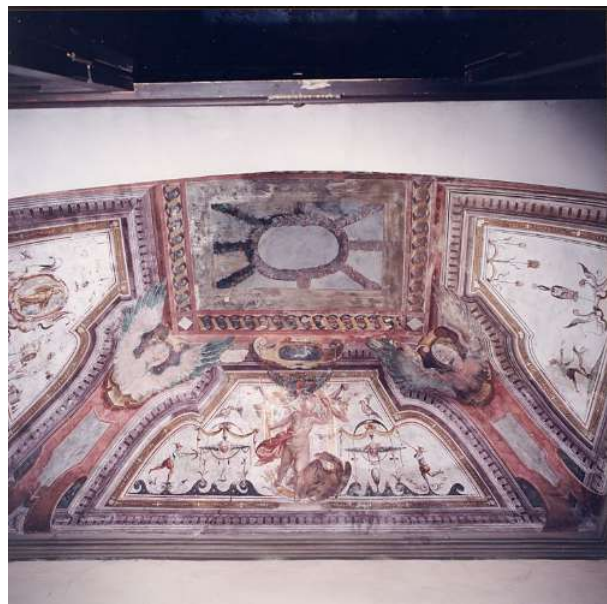
fregio parete nord prima del restauro

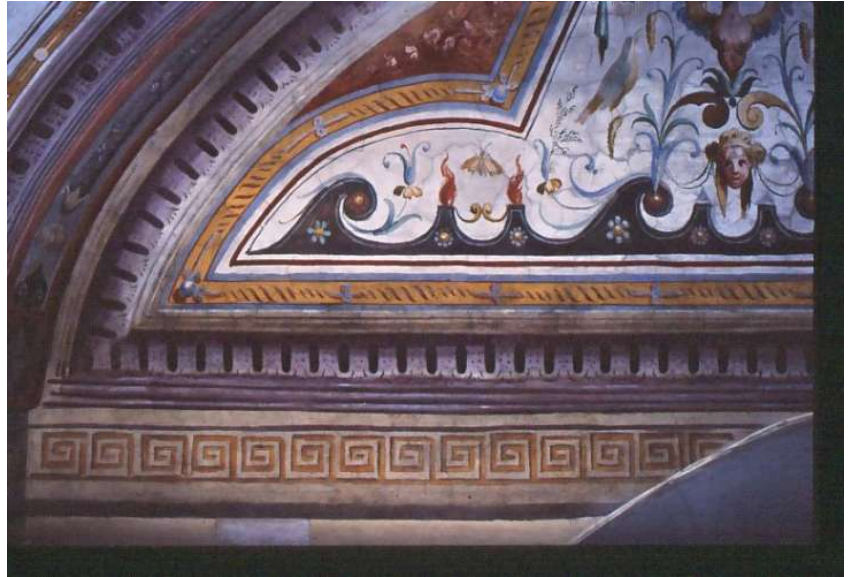
Fregio parete sud dopo il restauro

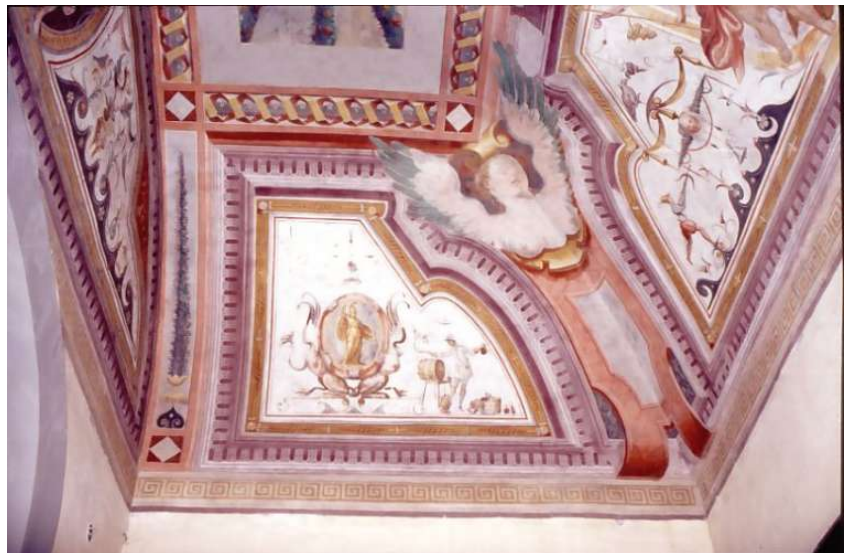
Fregio parete est dopo il restauro
