CD		CODICI
TSK	Tipo scheda	BDR
NCT		CODICE UNIVOCO
NCTN	Numero	2002-86-2
INT	Intervento	Saggi di scopritura sugli intonaci di due sale della Cancelleria primo piano di Palazzo Pretorio
AM		RIFERIMENTI AMMINISTRATIVI
AMD		ATTO DI AFFIDAMENTO LAVORI
AMDD	Data (yyyy/mm/dd)	2002/07/22
AMR		RIFERIMENTI AMMINISTRATIVI
AMRL	Legge	L.R. 18/2000
AMRP	Piano di riferimento	2001
LC		LOCALIZZAZIONE GEOGRAFICO-AMMINISTRATIVA
PVC		LOCALIZZAZIONE GEOGRAFICO-AMMINISTRATIVA
PVCP	Provincia	FC
PVCC	Comune	Castrocaro Terme e Terra del Sole
PVCN	Sede	Museo dell'Uomo e dell'Ambiente
OG		OGGETTO
OGT		OGGETTO

OGTD Oggetto intonaco

RESR Relazione tecnica finale

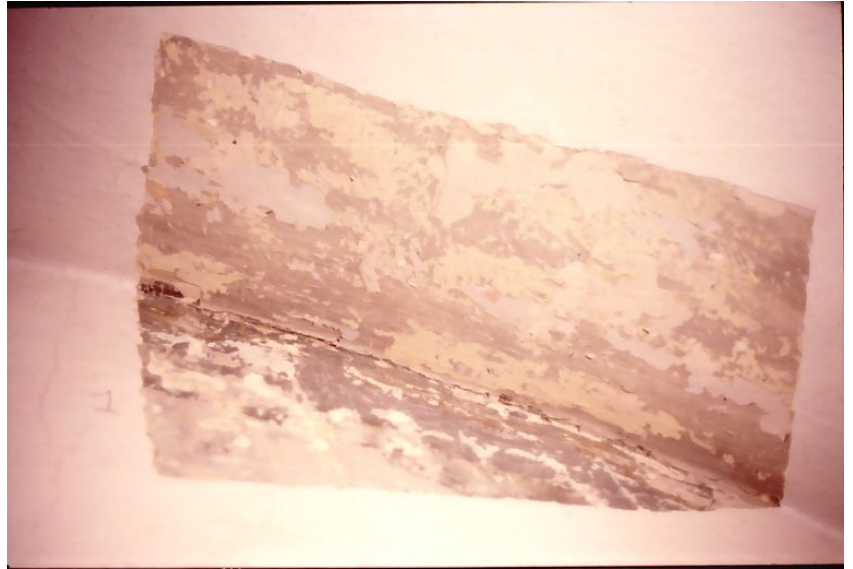
Lunetta parte destra nel punto di innesto della vela
