CD	CODICI	
TSK	Tipo scheda	BDR
NCT	CODICE UNIVOCO	
NCTN	Numero	2002-86-2
INT	Intervento	Saggi di scopritura sugli intonaci di due sale della Cancelleria primo piano di Palazzo Pretorio
AM	RIFERIMENTI AMMINISTRATIVI	
AMD	ATTO DI AFFIDAMENTO LAVORI	
AMDD	Data (yyyy/mm/dd)	2002/07/22
AMR	RIFERIMENTI AMMINISTRATIVI	
AMRL	Legge	L.R. 18/2000
AMRP	Piano di riferimento	2001
LC	LOCALIZZAZIONE GEOGRAFICO-AMMINISTRATIVA	
PVC	LOCALIZZAZIONE GEOGRAFICO-AMMINISTRATIVA	
PVCP	Provincia	FC

PVCC Comune Castrocaro Terme e Terra del Sole

PVCN Sede Museo dell'Uomo e dell'Ambiente

RESR Relazione tecnica finale

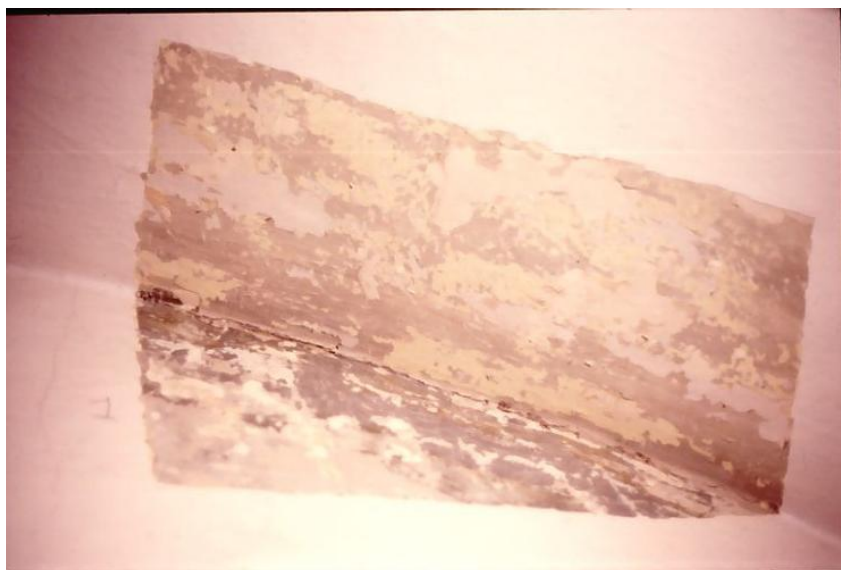
Lunetta parte destra nel punto di innesto della vela
