CD	CODICI	
TSK	Tipo scheda	BDR
NCT	CODICE UNIVOCO	
NCTN	Numero	2002-86-2
INT	Intervento	Saggi di scopritura sugli intonaci di due sale della Cancelleria primo piano di Palazzo Pretorio
AM	RIFERIMENTI AMMINISTRATIVI	
AMD	ATTO DI AFFIDAMENTO LAVORI	
AMDD	Data (yyyy/mm/dd)	2002/07/22
AMR	RIFERIMENTI AMMINISTRATIVI	
AMRL	Legge	L.R. 18/2000
AMRP	Piano di riferimento	2001
LC	LOCALIZZAZIONE GEOGRAFICO-AMMINISTRATIVA	
PVC	LOCALIZZAZIONE GEOGRAFICO-AMMINISTRATIVA	
PVCP	Provincia	FC

PVCC Comune Castrocaro Terme e Terra del Sole

PVCN Sede Museo dell'Uomo e dell'Ambiente

OGTD Oggetto intonaco

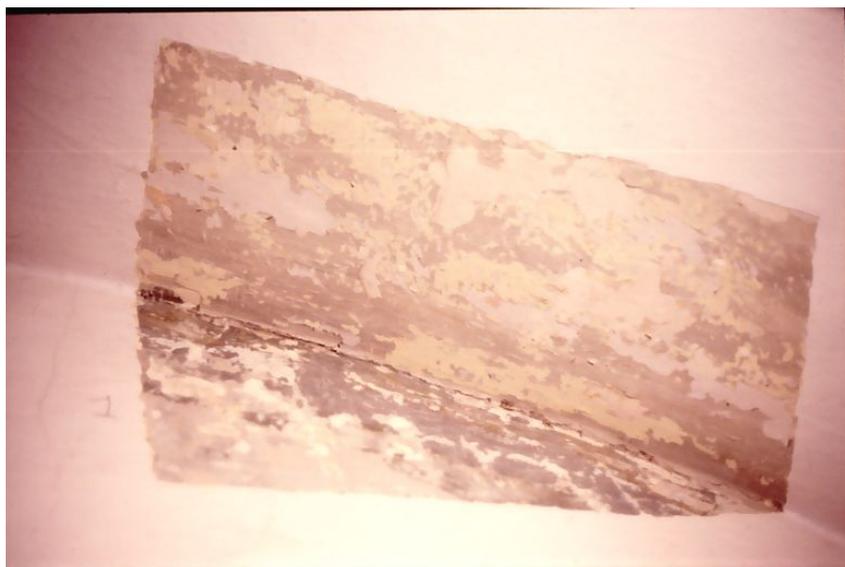
Lunetta parte destra nel punto di innesto della vela

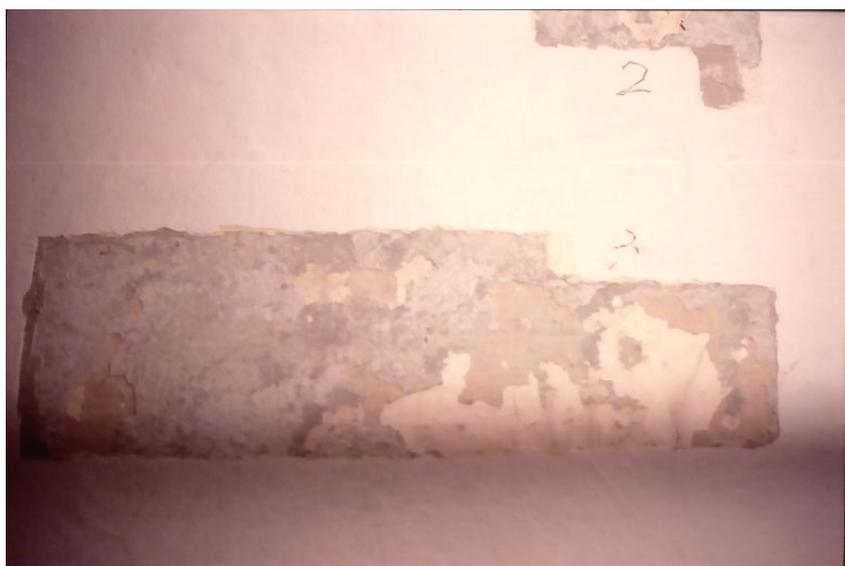
Lunetta

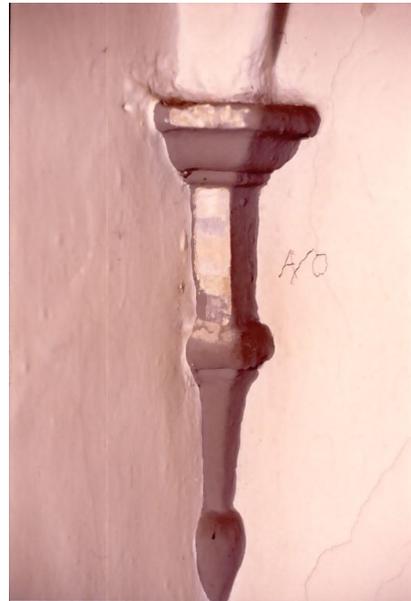
FTAY Didascalia Peduccio tra le lunette

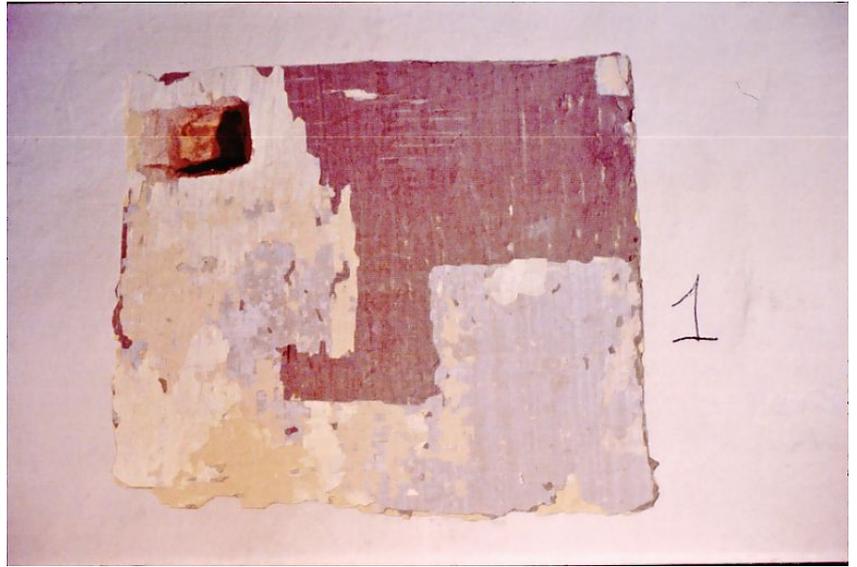
FTAY Didascalia lunetta

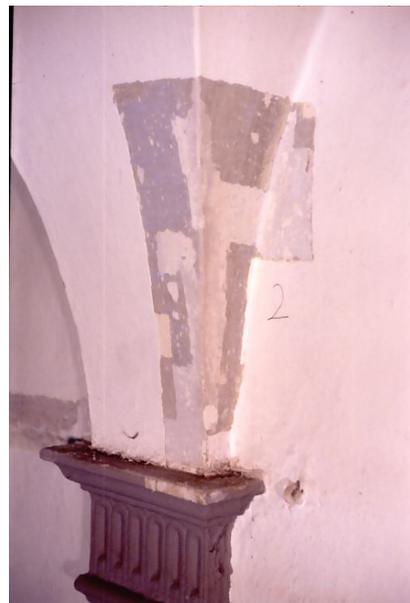
FTAY Didascalia vela/pennacchio

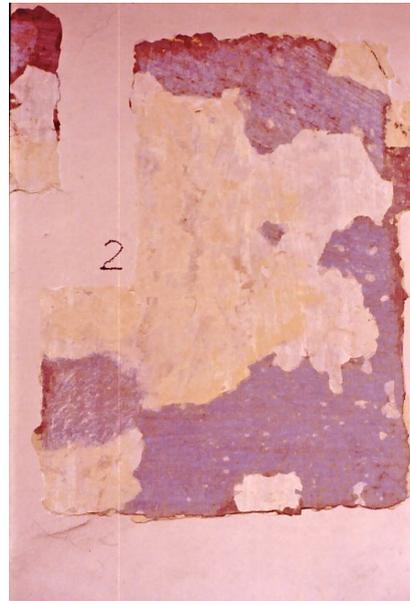
FTAY Didascalia lunetta centro

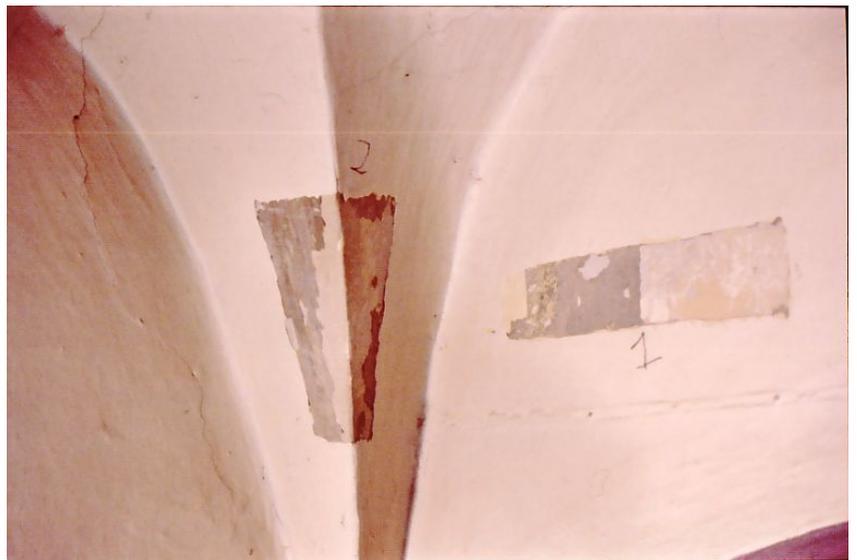
FTAY Didascalia lunetta sinistra
