CD	CODICI	
TSK	Tipo scheda	BDR
NCT	CODICE UNIVOCO	
NCTN	Numero	2002-86-2
INT	Intervento	Saggi di scopritura sugli intonaci di due sale della Cancelleria primo piano di Palazzo Pretorio
AM	RIFERIMENTI AMMINISTRATIVI	
AMD	ATTO DI AFFIDAMENTO LAVORI	
AMDD	Data (yyyy/mm/dd)	2002/07/22
AMR	RIFERIMENTI AMMINISTRATIVI	
AMRL	Legge	L.R. 18/2000
AMRP	Piano di riferimento	2001
LC	LOCALIZZAZIONE GEOGRAFICO-AMMINISTRATIVA	
PVC	LOCALIZZAZIONE GEOGRAFICO-AMMINISTRATIVA	
PVCP	Provincia	FC

PVCC Comune Castrocaro Terme e Terra del Sole

PVCN Sede Museo dell'Uomo e dell'Ambiente

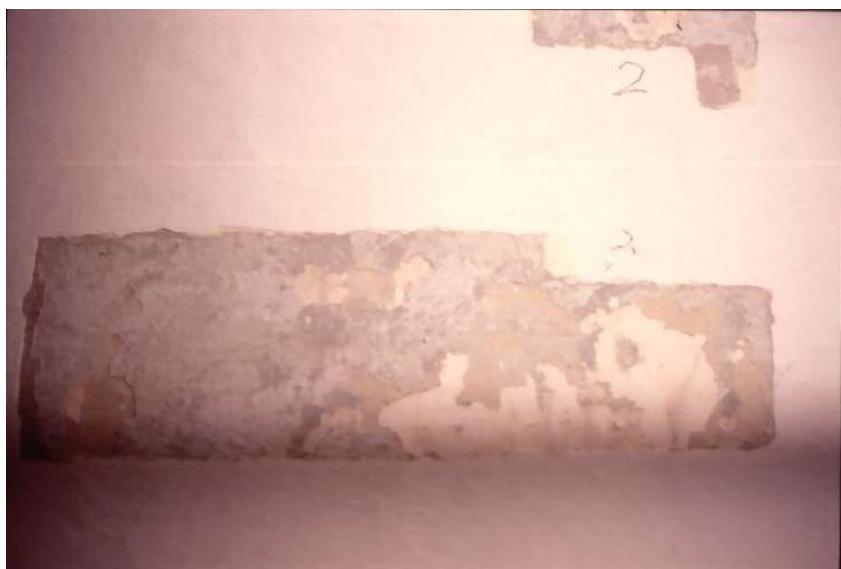
Lunetta

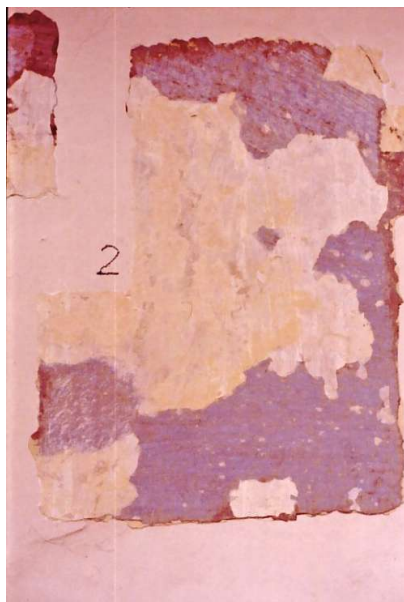
FTAY Didascalia lunetta centro

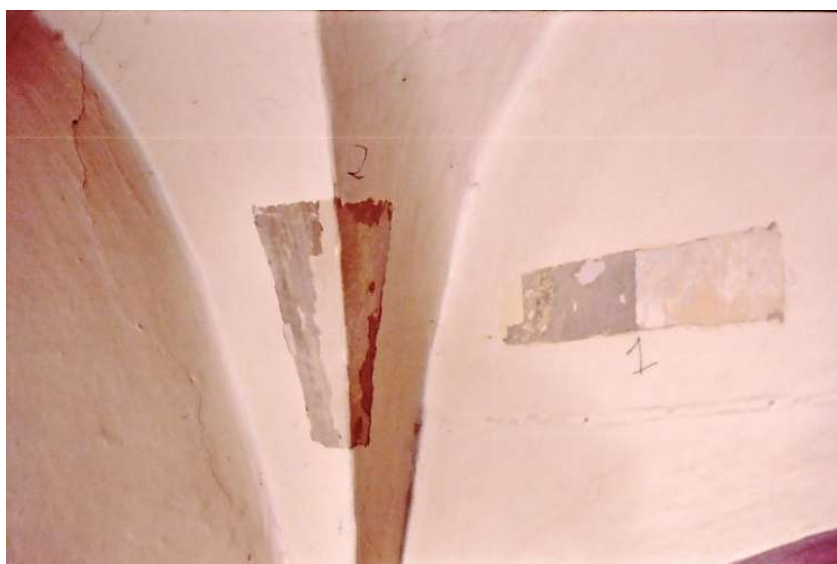
FTAY Didascalia lunetta sinistra
