CD	CODICI	
TSK	Tipo scheda	BDR
NCT	CODICE UNIVOCO	
NCTN	Numero	2002-123-1
INT	Intervento	Ampliamento di scopritura e restauro parziale o integrale di decorazioni pittoriche sulle pareti delle sale al 1° piano di Palazzo Pretorio
AM	RIFERIMENTI AMMINISTRATIVI	
AMD	ATTO DI AFFIDAMENTO LAVORI	
AMDD	Data (yyyy/mm/dd)	2002/11/04
AMR	RIFERIMENTI AMMINISTRATIVI	
AMRL	Legge	L.R. 18/2000
AMRP	Piano di riferimento	2001
LC	LOCALIZZAZIONE GEOGRAFICO-AMMINISTRATIVA	
PVC	LOCALIZZAZIONE GEOGRAFICO-AMMINISTRATIVA	
PVCP	Provincia	FC

PVCN Sede Palazzo Pretorio

RESR Relazione tecnica finale

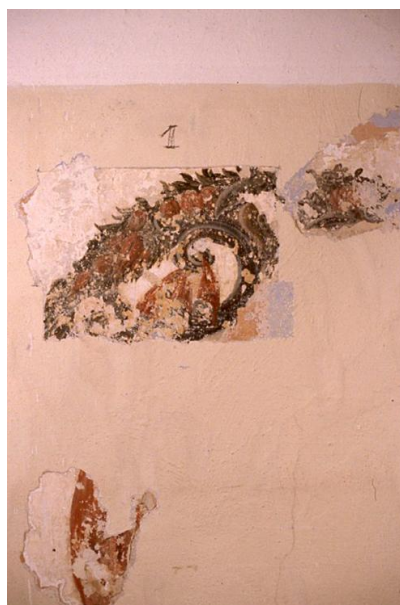
Sala1:ampliamento del saggio preesistente, 6 strati sopra allo strato decorativo di riferimento

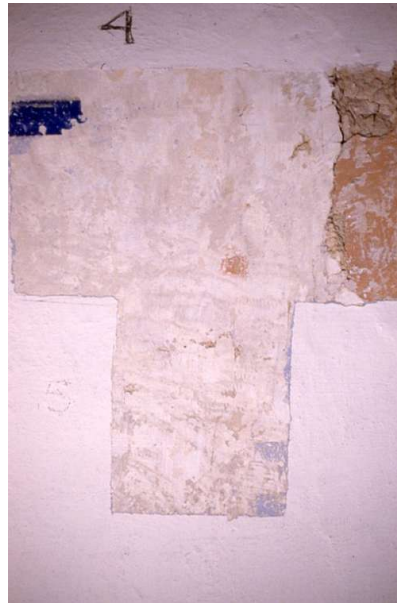
Strati sopra l'intonaco originale, preparato a calce

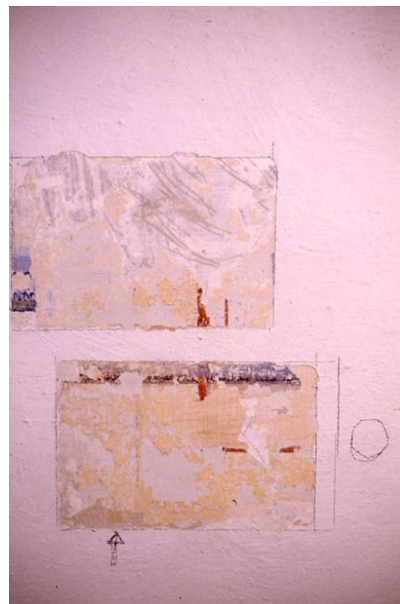
Strati sopra allo strato decorato di riferimento

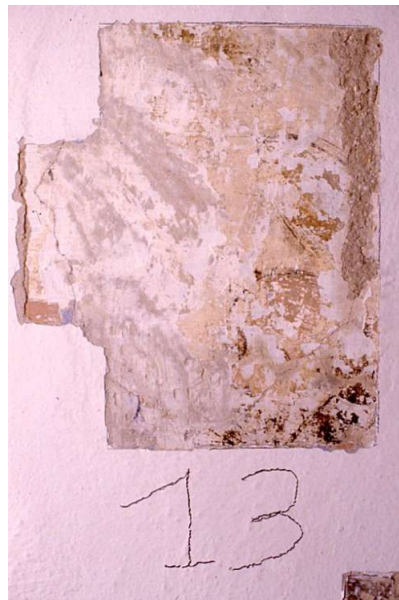
Strati sopra l'intonaco originale preparato a calce
