CD		CODICI	
TSK	Tipo scheda	BDR	
NCT		CODICE UNIVOCO	
NCTN	Numero	2002-123-1	
INT	Intervento	Ampliamento di scopritura e restauro parziale o integrale di decorazioni pittoriche sulle pareti delle sale al 1° piano di Palazzo Pretorio	
AM		RIFERIMENTI AMMINISTRATIVI	
AMD		ATTO DI AFFIDAMENTO LAVORI	
AMDD	Data (yyyy/mm/dd)	2002/11/04	
AMR		RIFERIMENTI AMMINISTRATIVI	
AMRL	Legge	L.R. 18/2000	
AMRP	Piano di riferimento	2001	
LC		LOCALIZZAZIONE GEOGRAFICO-AMMINISTRATIVA	
PVC		LOCALIZZAZIONE GEOGRAFICO-AMMINISTRATIVA	
PVCP	Provincia	FC	
PVCC	Comune	Castrocaro Terme e Terra del Sole	
PVCN	Sede	Palazzo Pretorio	
OG		OGGETTO	
OGT		OGGETTO

OGTD Oggetto intonaco

RESR Relazione tecnica finale

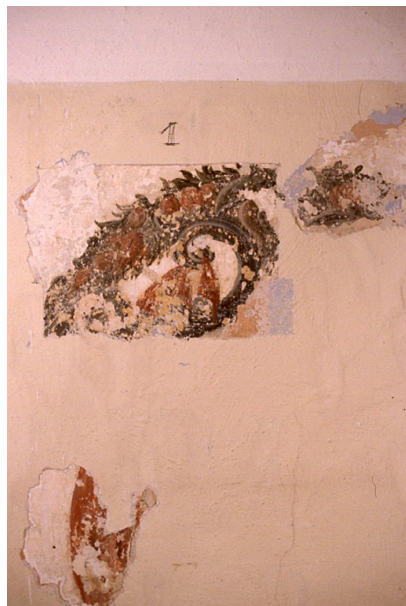
Sala1:ampliamento del saggio preesistente, 6 strati sopra allo strato decorativo di riferimento

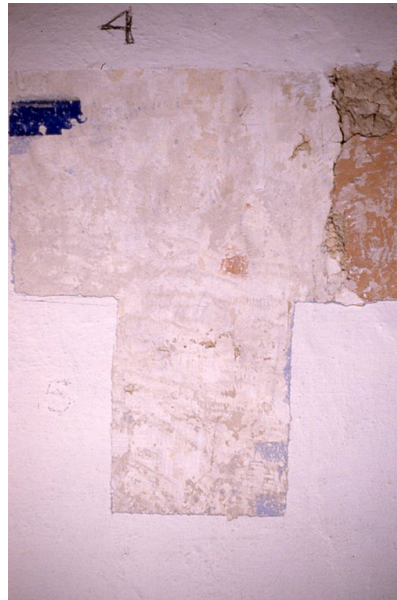
Strati sopra l'intonaco originale, preparato a calce

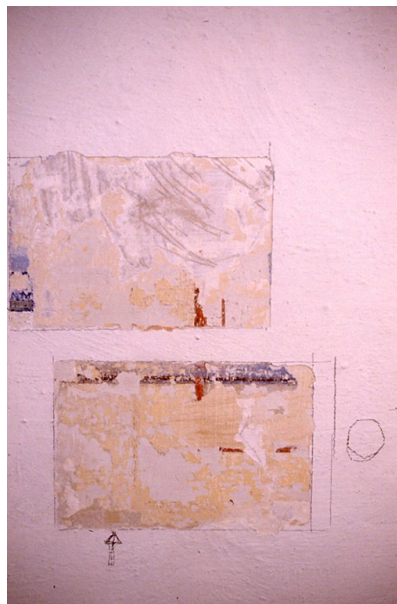
Strati sopra allo strato decorato di riferimento

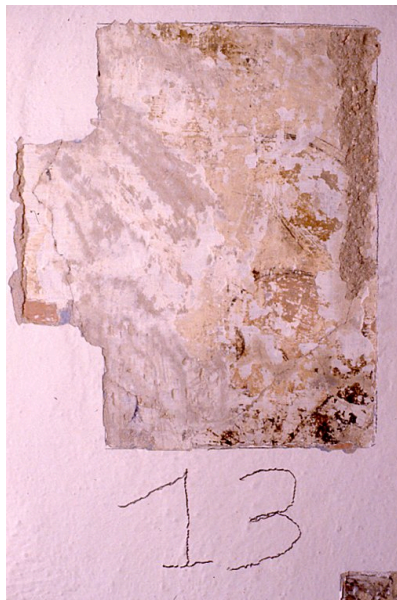
Strati sopra l'intonaco originale preparato a calce
