CD	CODICI	
TSK	Tipo scheda	BDR
NCT	CODICE UNIVOCO	
NCTN	Numero	2002-123-1
INT	Intervento	Ampliamento di scopritura e restauro parziale o integrale di decorazioni pittoriche sulle pareti delle sale al 1° piano di Palazzo Pretorio
AM	RIFERIMENTI AMMINISTRATIVI	
AMD	ATTO DI AFFIDAMENTO LAVORI	
AMDD	Data (yyyy/mm/dd)	2002/11/04
AMR	RIFERIMENTI AMMINISTRATIVI	
AMRL	Legge	L.R. 18/2000
AMRP	Piano di riferimento	2001
LC	LOCALIZZAZIONE GEOGRAFICO-AMMINISTRATIVA	
PVC	LOCALIZZAZIONE GEOGRAFICO-AMMINISTRATIVA	
PVCP	Provincia	FC

PVCN Sede Palazzo Pretorio

RESR Relazione tecnica finale

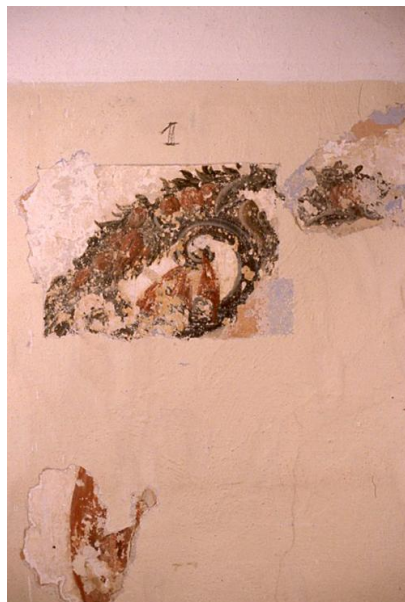
Sala1:ampliamento del saggio preesistente, 6 strati sopra allo strato decorativo di riferimento

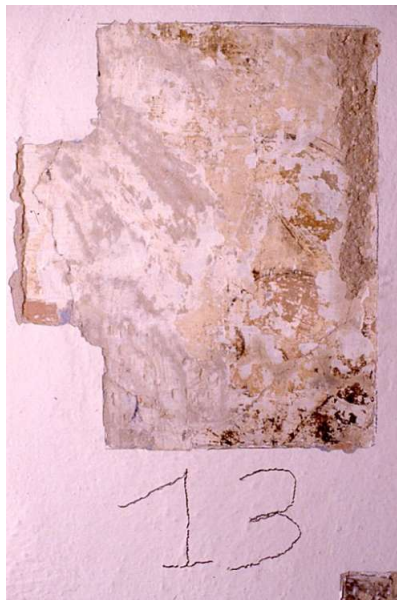
Strati sopra l'intonaco originale preparato a calce
