CD	CODICI	
TSK	Tipo scheda	BDR
NCT	CODICE UNIVOCO	
NCTN	Numero	2003-121
INT	Intervento	Prosecuzione saggi di scopritura delle decorazioni murali sulle pareti di alcune sale al piano terra (ex uffici postali)
AM	RIFERIMENTI AMMINISTRATIVI	
AMD	ATTO DI AFFIDAMENTO LAVORI	
AMDD	Data (yyyy/mm/dd)	2003/10/27
AMR	RIFERIMENTI AMMINISTRATIVI	
AMRL	Legge	L.R. 18/2000
AMRP	Piano di riferimento	2001
LC	LOCALIZZAZIONE GEOGRAFICO-AMMINISTRATIVA	
PVC	LOCALIZZAZIONE GEOGRAFICO-AMMINISTRATIVA	
PVCP	Provincia	FC

PVCN Sede Palazzo Pretorio

OGTD Oggetto saggi di scopritura

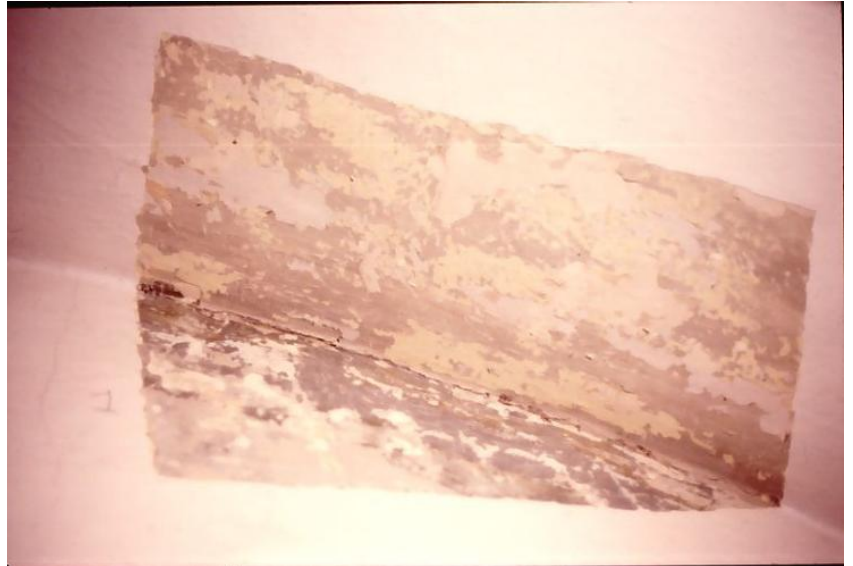
Parete A saggi: lunetta, parte destra nel punto di innesto della vela

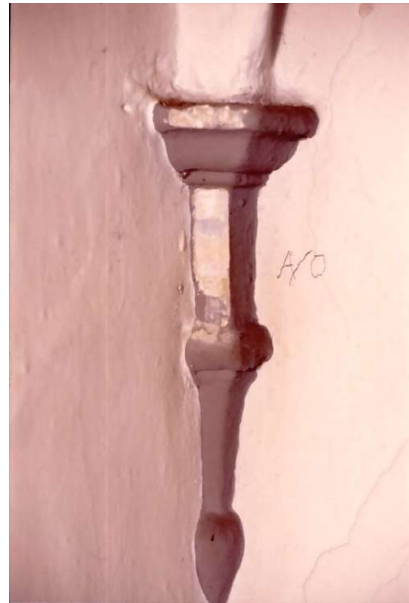
Ufficio Postale: peduccio tra le lunette A/O

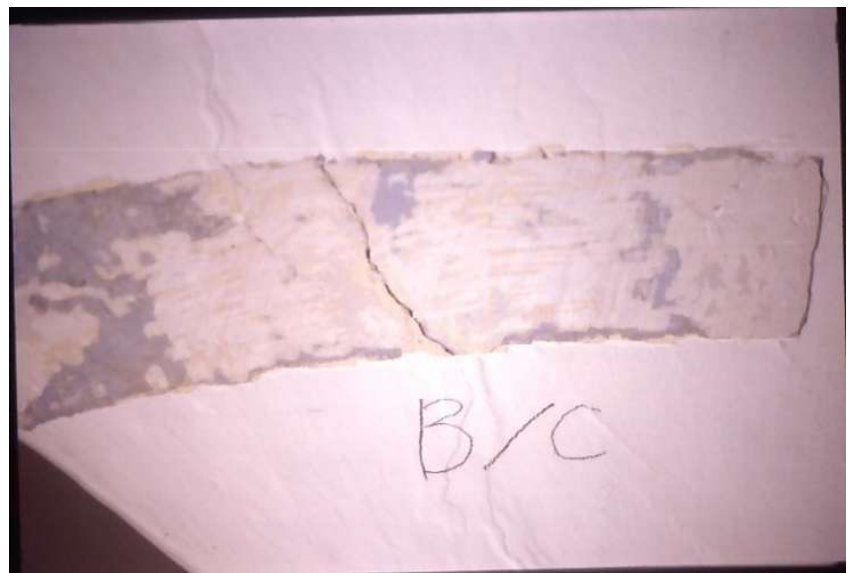
pennacchio tra B e C

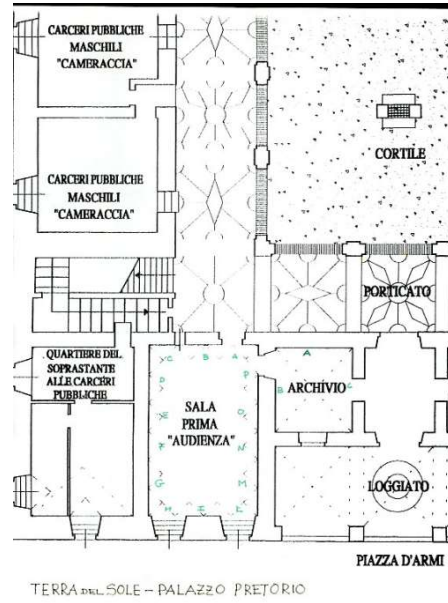
DRAT Note piantina con indicazione dei saggi
