CD		CODICI
TSK	Tipo scheda	BDR
NCT		CODICE UNIVOCO
NCTN	Numero	2003-121
INT	Intervento	Prosecuzione saggi di scopritura delle decorazioni murali sulle pareti di alcune sale al piano terra (ex uffici postali)
AM		RIFERIMENTI AMMINISTRATIVI
AMD		ATTO DI AFFIDAMENTO LAVORI
AMDD	Data (yyyy/mm/dd)	2003/10/27
AMR		RIFERIMENTI AMMINISTRATIVI
AMRL	Legge	L.R. 18/2000
AMRP	Piano di riferimento	2001
LC		LOCALIZZAZIONE GEOGRAFICO-AMMINISTRATIVA
PVC		LOCALIZZAZIONE GEOGRAFICO-AMMINISTRATIVA
PVCP	Provincia	FC
PVCC	Comune	Castrocaro Terme e Terra del Sole
PVCN	Sede	Palazzo Pretorio
OG		OGGETTO
OGT		OGGETTO

OGTD Oggetto saggi di scopritura

RESR Relazione tecnica finale

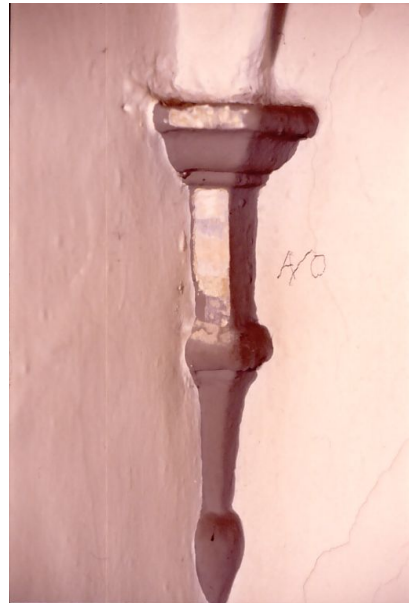
Ufficio Postale: peduccio tra le lunette A/O

2: Ufficio postale (ex sala prima "audienza"). I saggi eseguiti in questo ambiente sono stati oltre 50, di dimensioni variabili, e dislocati come segue: 29 nelle lunette, 8 nelle vele, 6 nei "pennacchi", 6 a parete, 2 a soffitto, 3 su "capitelli" e "peducci". La successione degli strati sotto la tinteggiatura attuale risulta piuttosto omogenea nei vari saggi, salvo l'assenza, in alcuni casi, degli strati di consistenza più debole quali gli azzurri; sono stati individuati: /tempera giallo pallido (non sempre presente)/ tinta grigio scuro di consistenza granulosa tipo rasatura, e che diventa giallognola dal punto di confine tra la lunetta e la parete (cfr. saggi G/1 e U3) / tempera grigio chiaro! due strati di azzurro (quello più intenso sopra uno più tenue) di difficile separazione/ una sottile "lisciatura" giallina / intonachino su intonaco di supporto.

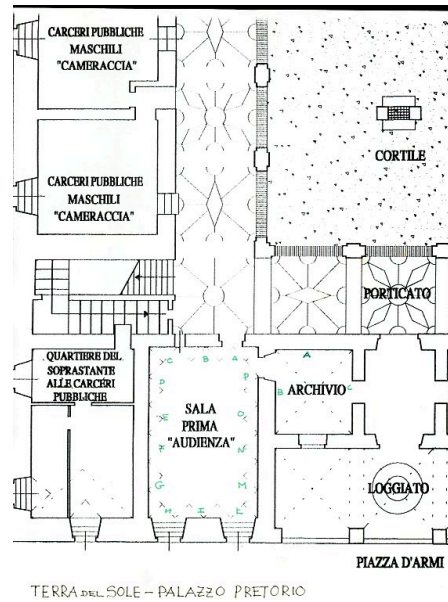
DRAT Note piantina con indicazione dei saggi

1: Atrio Ufficio Postale (ex Archivio). Sono stati eseguiti 11 saggi, di cui: 1 nel punto di raccordo tra una lunetta e la vela (saggio 1) 6 nelle lunette (saggi 2, 3, 4, 9, 10, 11) e 4 a parete (saggi 5, 6, 7, 8). La successione degli strati sotto la tinteggiatura attuale, simile in tutti i saggi, è la seguente: /tinta giallina/ tinta grigio scuro di consistenza granulosa (tipo rasatura)/ due strati di tempera verde (uno più chiaro, l'altro più scuro, di difficile separazione)/ una sottile "lisciatura" beige/ intonachino su intonaco di supporto; nel saggio 1 gli strati verdi sono assenti nella parte che riguarda la vela. In nessuno caso sono state individuate tracce di decorazioni coerenti, e si può desumere che la traccia di coloritura più antica sia il doppio strato di tempera verde che, nella parte superiore delle lunette, terminava con un arco di un verde scuro (v. saggi 1 e 2); questa tinta verde, molto pastosa, si è comunque rivelata estremamente fragile e poco aderente al fondo sottostante. Va infine notato che gli strati indicati, differenti per consistenza, sono difficilmente separabili, e che la parete su cui sono stati eseguiti i saggi 5, 6, 7, e 8 ha un intonaco molto indebolito, forse per infiltrazioni di umidità.
