CD	CODICI	
TSK	Tipo scheda	BDR
NCT	CODICE UNIVOCO	
NCTN	Numero	2003-165
INT	Intervento	Restauro due stemmi nobiliari sul voltone d'ingresso (Palazzo Pretorio)
AM	RIFERIMENTI AMMINISTRATIVI	
AMD	ATTO DI AFFIDAMENTO LAVORI	
AMDD	Data (yyyy/mm/dd)	2003/12/31
AMR	RIFERIMENTI AMMINISTRATIVI	
AMRL	Legge	L.R. 18/2000
AMRP	Piano di riferimento	2001
LC	LOCALIZZAZIONE GEOGRAFICO-AMMINISTRATIVA	
PVC	LOCALIZZAZIONE GEOGRAFICO-AMMINISTRATIVA	
PVCP	Provincia	FC

PVCC Comune Castrocaro Terme e Terra del Sole

PVCN Sede Palazzo Pretorio

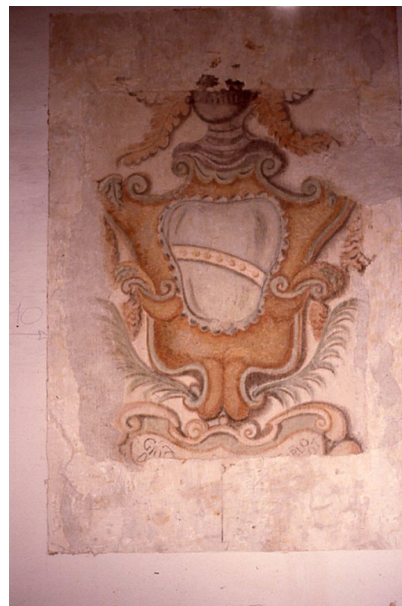
stemma dopo il restauro

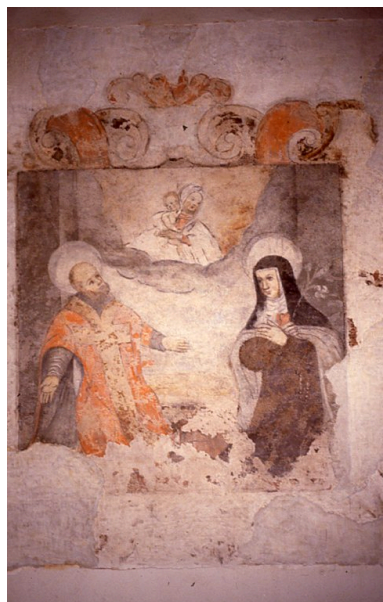
ma macchiato vistosamente dalle essudazioni della vicina canna fumaria; il colore di superficie era in gran parte abraso, con campiture dalla tonalità molto vivace o rese bianchicce dalle sbavature di calce e con la tendenza a sfogliarsi; la zona perimetrale, incompleta nella parte inferiore e sormontata dalla traccia di una complessa cornice a volute nella parte superiore, era poco definita, e il tutto risultava complessivamente confuso e di difficile lettura.

FTAY Didascalia scena sacra dopo il restauro

Ultimata e rifinita accuratamente la pulitura dell'area della supposta massima estensione dell'immagine e della cornice, ed eliminate o isolate le parti incongrue del fondo, è stato eseguito il fissaggio superficiale (strati di colore) e degli strati sottostanti (scialbature del fondo e intonaco). Ottenuta una superficie sufficientemente solida, sono state eseguite le tinte neutre sulle lacune estese, e chiuse tutte le fessure e lacune di piccola dimensione che avrebbero potuto interferire con la lettura dell'immagine nel suo insieme. Il restauro pittorico dell'immagine, che a questo stadio del lavoro permaneva estremamente confusa, è stato condotto "abbassando" di tono prima tutte le emergenze troppo chiare fino a ottenere una tonalità di fondo omogenea, e quindi "legando" progressivamente le aree cromatiche per aiutare una lettura complessiva della scena; la cornice, troppo povera di elementi interpretativi, è rimasta appena accennata.

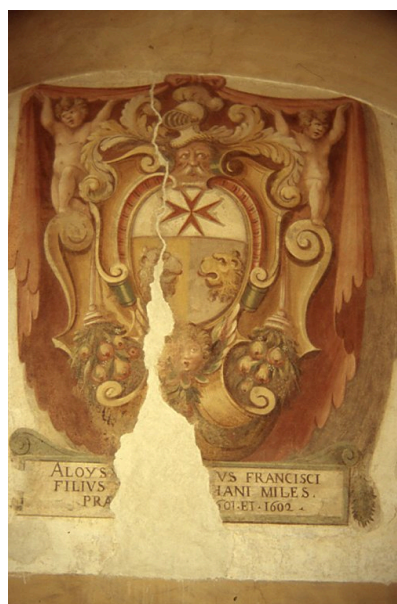
FTAY Didascalia salvetti dopo il restauro

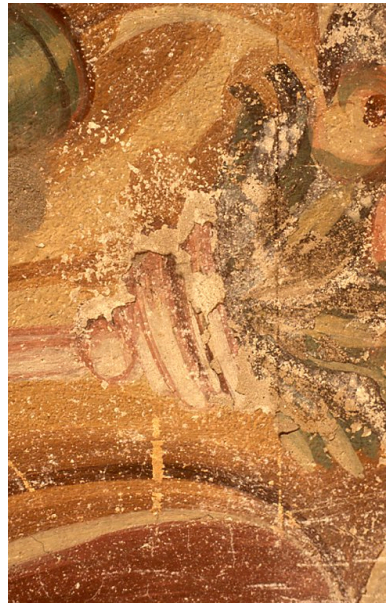
FTAY Didascalia salvetti sollevamenti di colore

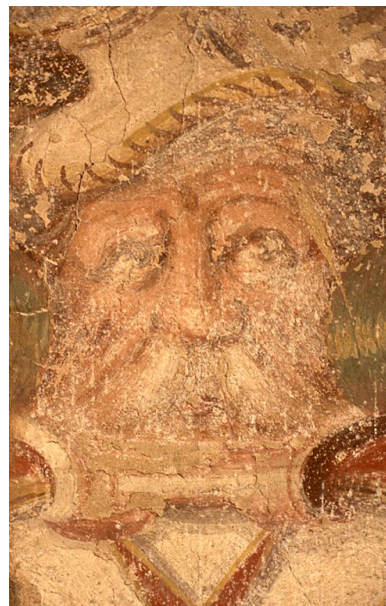
FTAY Didascalia part prima del restauro

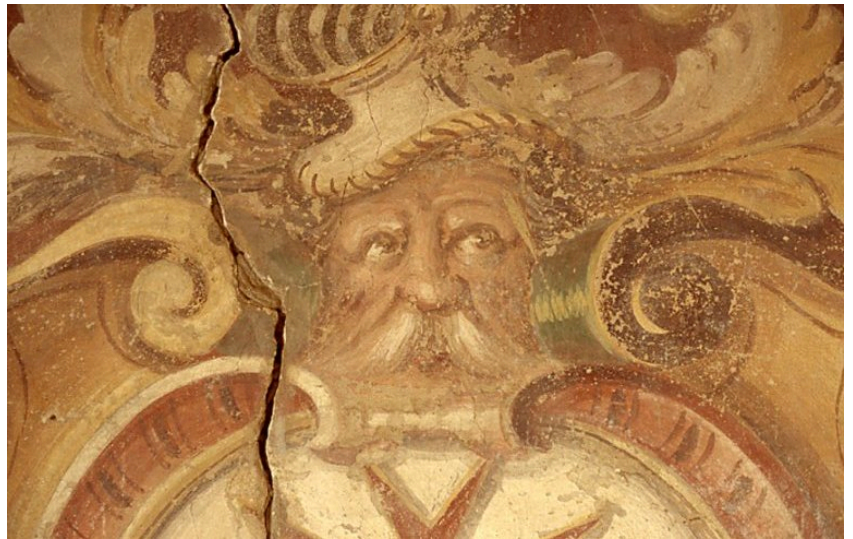
part dopo la pulitura
