ID Samira: 154440
 Numero: 2003-165
 Legge: L.R. 18/2000
 Piano di riferimento: 2001

CD	CODICI	
TSK	Tipo scheda	BDR
NCT	CODICE UNIVOCO	
NCTN	Numero	2003-165
INT	Intervento	Restauro due stemmi nobiliari sul voltone d'ingresso (Palazzo Pretorio)
AM	RIFERIMENTI AMMINISTRATIVI	
AMD	ATTO DI AFFIDAMENTO LAVORI	
AMDD	Data (yyyy/mm/dd)	2003/12/31
AMR	RIFERIMENTI AMMINISTRATIVI	
AMRL	Legge	L.R. 18/2000
AMRP	Piano di riferimento	2001
LC	LOCALIZZAZIONE GEOGRAFICO-AMMINISTRATIVA	
PVC	LOCALIZZAZIONE GEOGRAFICO-AMMINISTRATIVA	
PVCP	Provincia	FC
PVCC	Comune	Castrocaro Terme e Terra del Sole
PVCN	Sede	Palazzo Pretorio
OG	OGGETTO	
OGT	OGGETTO

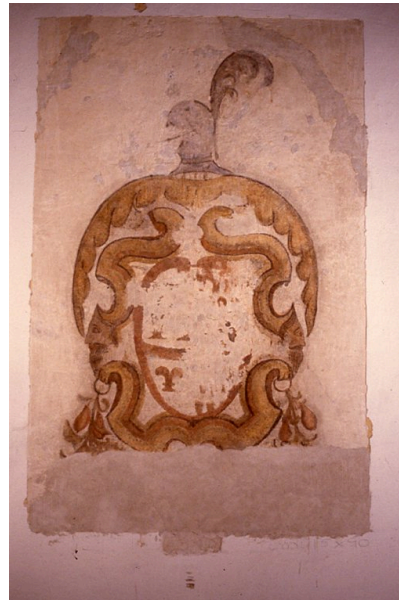
Sala della Cancelleria- stemma dopo il restauro

A- Sale della Cancelleria. A seguito dell'intervento di saggiatura delle pareti nelle due sale, è stata eseguita la scopritura completa ed il restauro di due stemmi nobiliari precedentemente individuati nella sala 1 con i saggi 1 e 2 (ca. cm. 90x140) e 10 (ca. cm. 110x170), e della decorazione nell'area del camino individuata nella sala 2 col saggio I (cm. 200x230 ca.). La scopritura è stata eseguita a secco, secondo il criterio della ricerca della massima estensione delle decorazioni, individuando e conservando ogni traccia utile alla comprensione dell'andamento decorativo: sia i due stemmi che la decorazione relativa al camino si sono infatti rivelati molto frammentari. Particolarmente lacunosa e non completamente interpretabile è risultata la decorazione sull'area del camino, mancante della parte centrale e superiore: per ridare una collocazione "spaziale" a quanto si era salvato, è stato deciso di scoprire anche la tamponatura della cappa del camino su cui è dipinta. Tutte le decorazioni, eseguite in tempi differenti, sono caratterizzate da una stesura di colore a tempera estremamente delicata, che tende a sollevarsi e distaccarsi a scaglie; l'intonaco di fondo, piuttosto disomogeneo e povero di calce nell'impasto, è a sua volta debole e localmente sensibile alle sostanze acquose. Terminata la scopritura, è stato quindi necessario eseguire un accurato fissaggio di tutti gli strati, a partire dal colore fino all'intonaco di base. Ottenuta una superficie sufficientemente solida, sono state stuccate le lacune presenti e, successivamente, è stato fatto il restauro pittorico in modo da rendere leggibili gli elementi decorativi nel loro insieme, senza ricostruire parti andate perdute. Come tonalità di riferimento sono state scelte la dominante delle decorazioni e quella dell'intonaco di base.

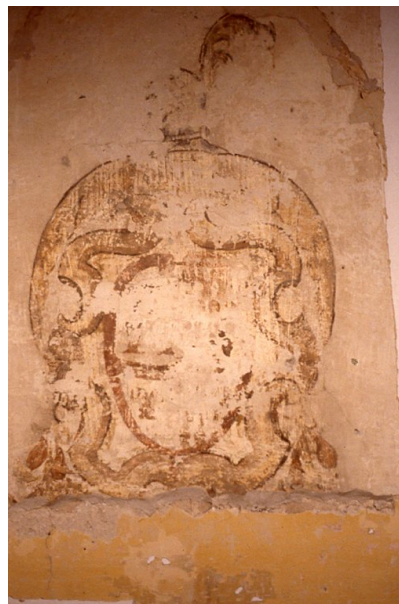
L'osservazione da vicino dei due grandi stemmi ha permesso di constatare il loro cattivo stato di conservazione: il colore, già molto lacunoso, presenta frequenti ed estesi distacchi in atto, la superficie è offuscata da depositi di sporcizia comune e da un fissativo alterato, e le ampie stuccature sulle lacune di intonaco debordano e sono eseguite in materiale non idoneo.

stemma prima del restauro

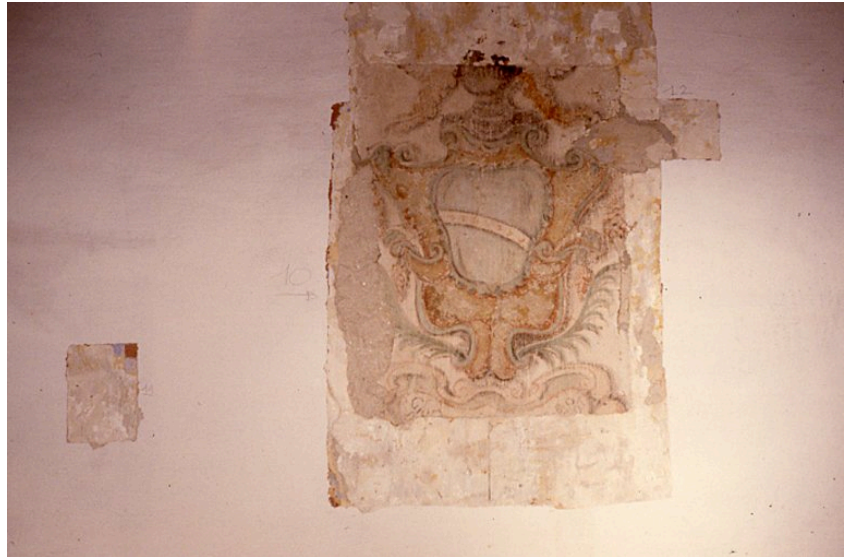
saggio 10 dopo la scoperta dello stemma

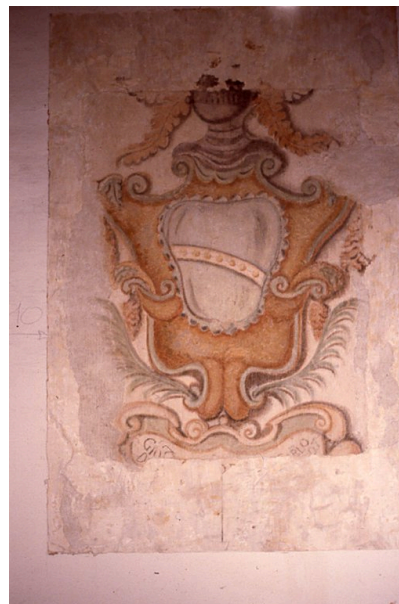
stemma dopo il restauro

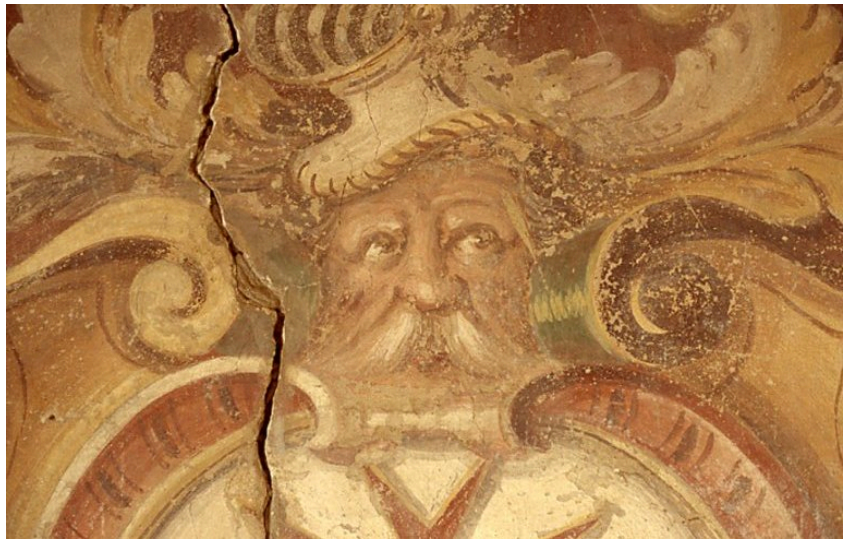
part dopo la pulitura
