CD	CODICI		
TSK	Tipo scheda	BDR	
NCT	CODICE UNIVOCO		
NCTN	Numero	2003-165	
INT	Intervento	Restauro due stemmi nobiliari sul voltone d'ingresso (Palazzo Pretorio)	
AM	RIFERIMENTI AMMINISTRATIVI		
AMD	ATTO DI AFFIDAMENTO	O LAVORI	
AMDD	Data (yyyy/mm/dd)	2003/12/31	
AMR	RIFERIMENTI AMMINISTRATIVI		
AMRL	Legge	L.R. 18/2000	
AMRP	Piano di riferimento	2001	
LC	LOCALIZZAZIONE GEOGRAFICO-AMMINISTRATIVA		
PVC	LOCALIZZAZIONE GEOGRAFICO-AMMINISTRATIVA		
PVCP	Provincia	FC

RE	INTERVENTO DI RESTAURO	
RES	RESTAURO	
RESL	Data fine lavori (yyyy/mm/dd)	2004/10/30

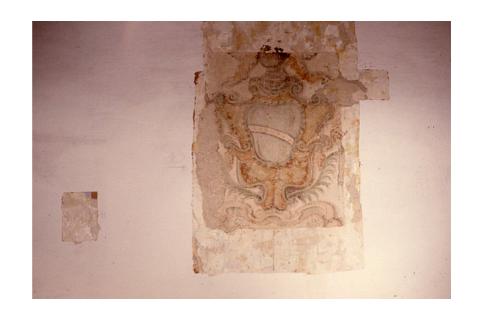
stemma prima del restauro

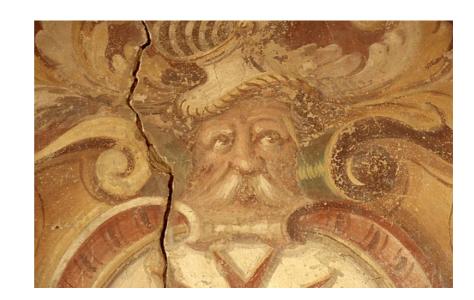
part prima del restauro
