ID Samira: 166243
 Numero: 1995-872c
 Piano di riferimento: 1994

CD	CODICI	
TSK	Tipo scheda	BDR
NCT	CODICE UNIVOCO	
NCTN	Numero	1995-872c
INT	Intervento	Restauro del fregio parietale della Sala delle Conferenze
AM	RIFERIMENTI AMMINISTRATIVI	
AMD	ATTO DI AFFIDAMENTO LAVORI	
AMR	RIFERIMENTI AMMINISTRATIVI	
AMRP	Piano di riferimento	1994
LC	LOCALIZZAZIONE GEOGRAFICO-AMMINISTRATIVA	
PVC	LOCALIZZAZIONE GEOGRAFICO-AMMINISTRATIVA	
PVCP	Provincia	PC
PVCC	Comune	Castell'Arquato
PVCN	Sede	Museo Geologico G. Cortesi
OG	OGGETTO	
OGT	OGGETTO	
OGTD	Oggetto	fregio
AO	PROGETTO DI RESTAURO	
AOF	ELEMENTI INFORMATIVI

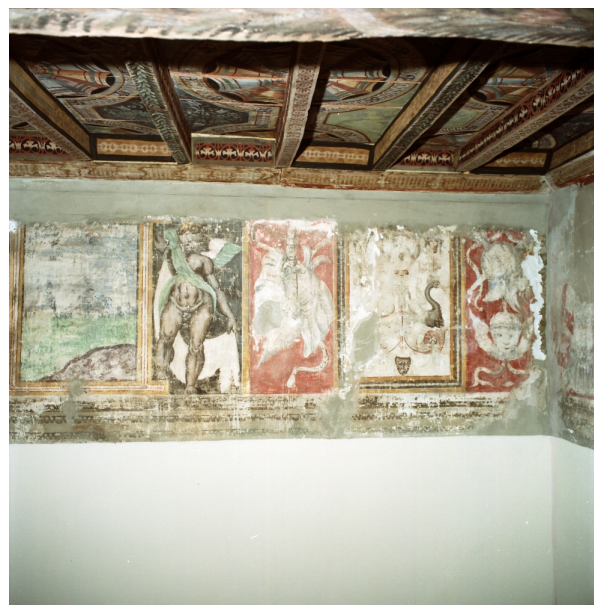
FTAY Didascalia lato 1 prima del restauro

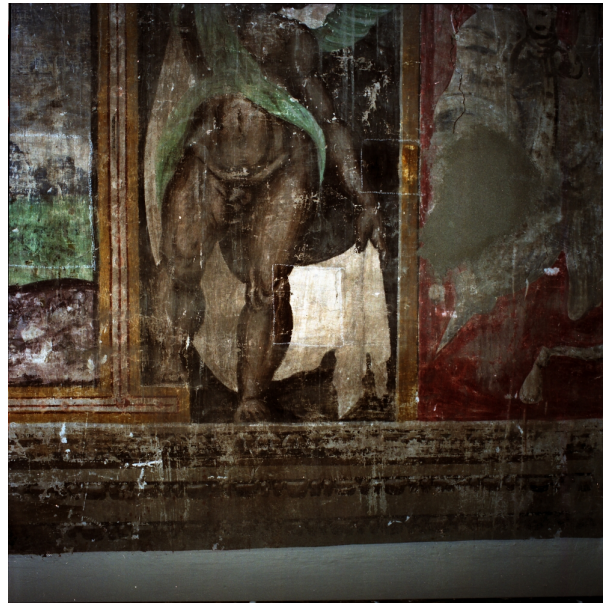
FTAY Didascalia lato 1 prima del restauro

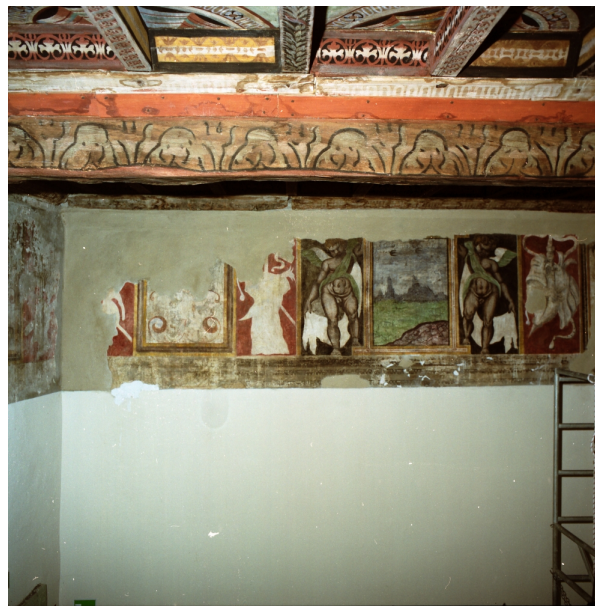
FTAY Didascalia lato 1 prima dopo il restauro

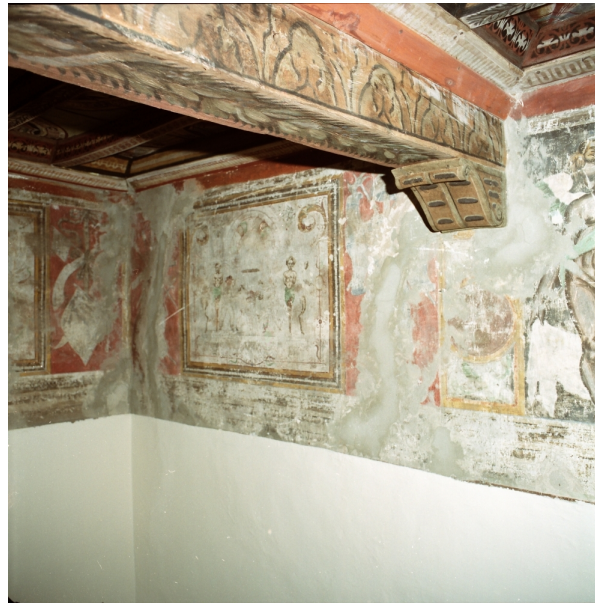
FTAY Didascalia lato 1 prima del restauro

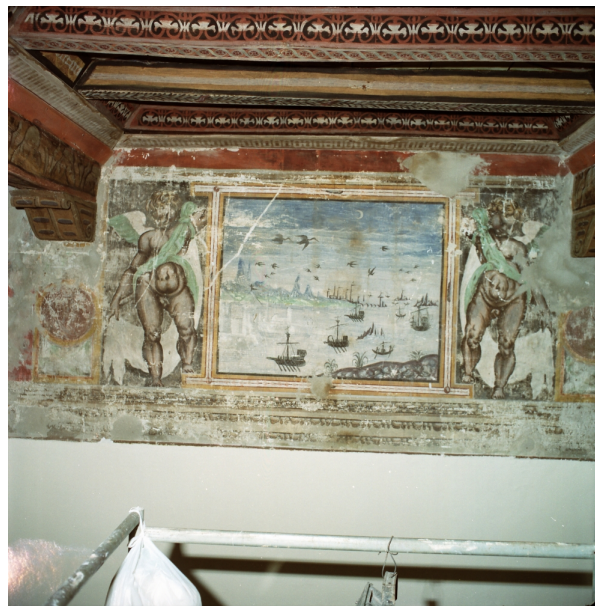
FTAY Didascalia lato 1 prima del restauro

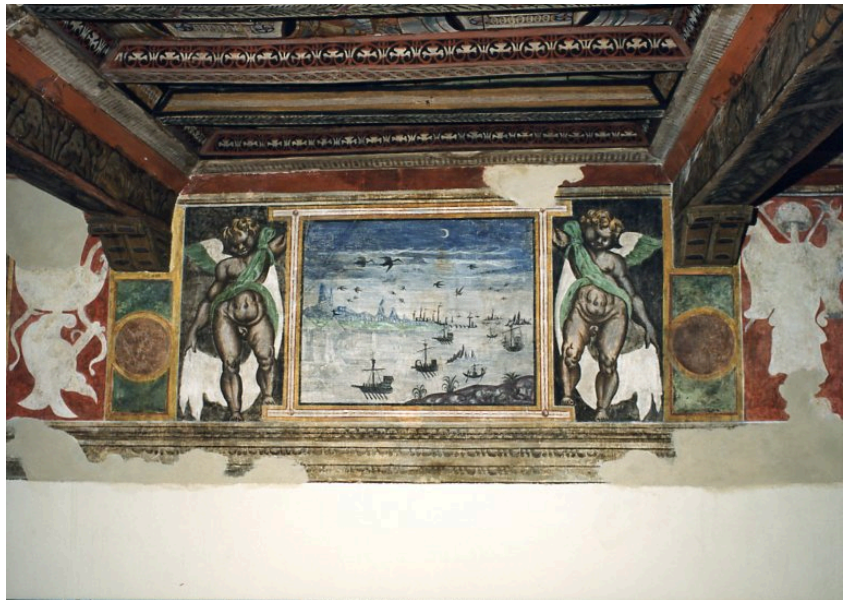
lato 1 dopo il restauro

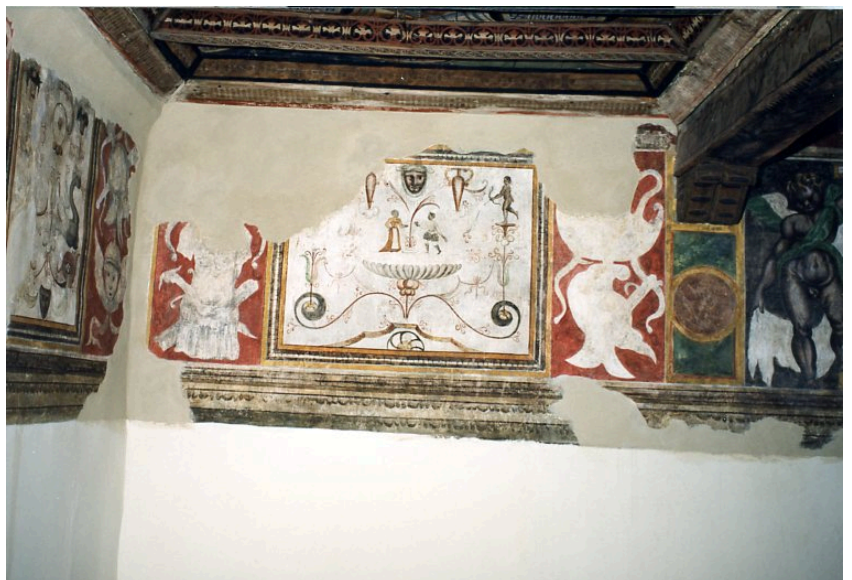
lato 1 dopo il restauro
