Numero **1995-872c**

Intervento **Restauro del fregio parietale della Sala delle Conferenze**

Comune **Castell'Arquato**

Sede **Museo Geologico G. Cortesi**

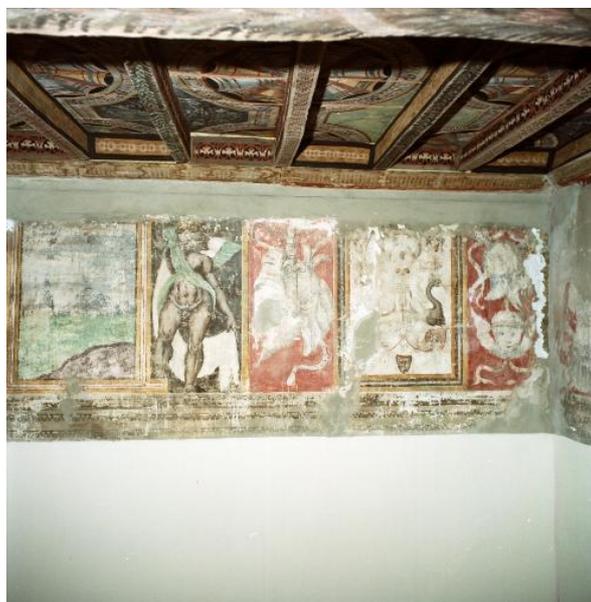
lato 1 prima del restauro

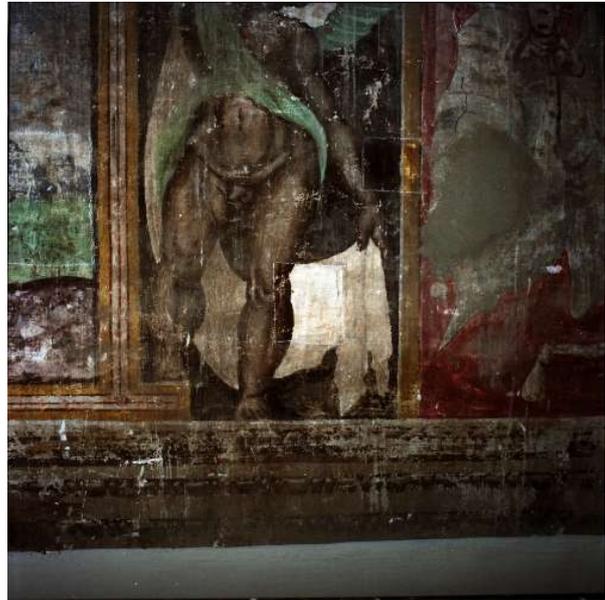
lato 1 prima del restauro

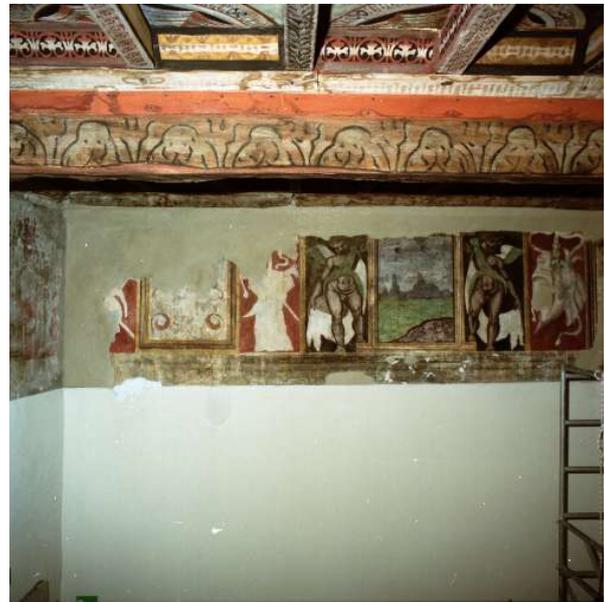
lato 1 prima dopo il restauro

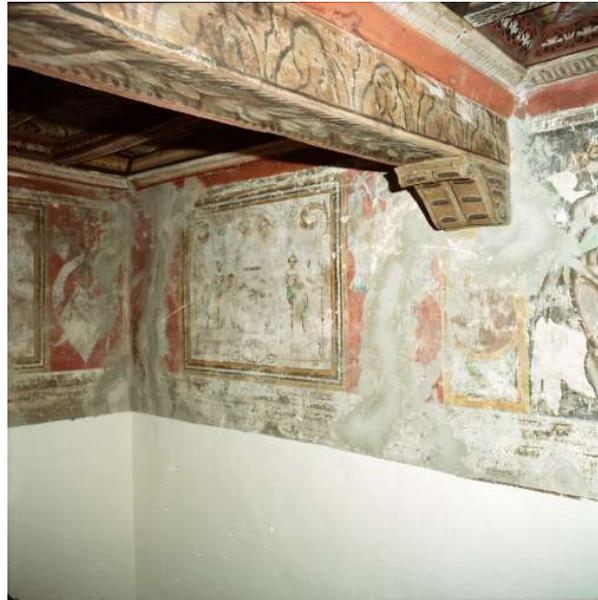
lato 1 prima del restauro

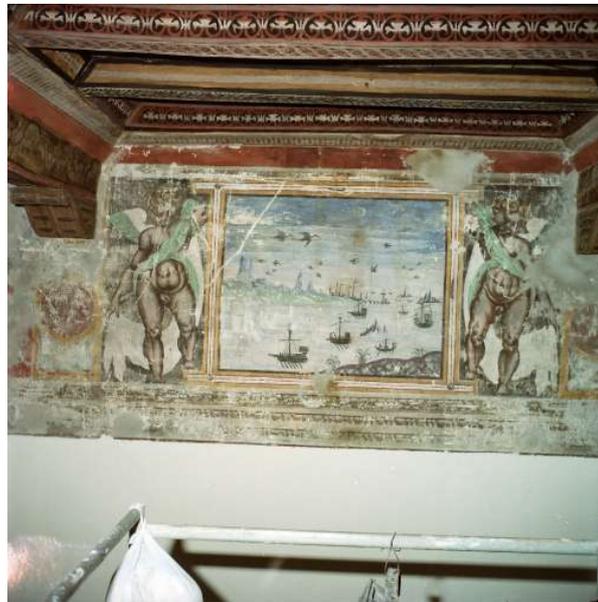
lato 1 prima del restauro

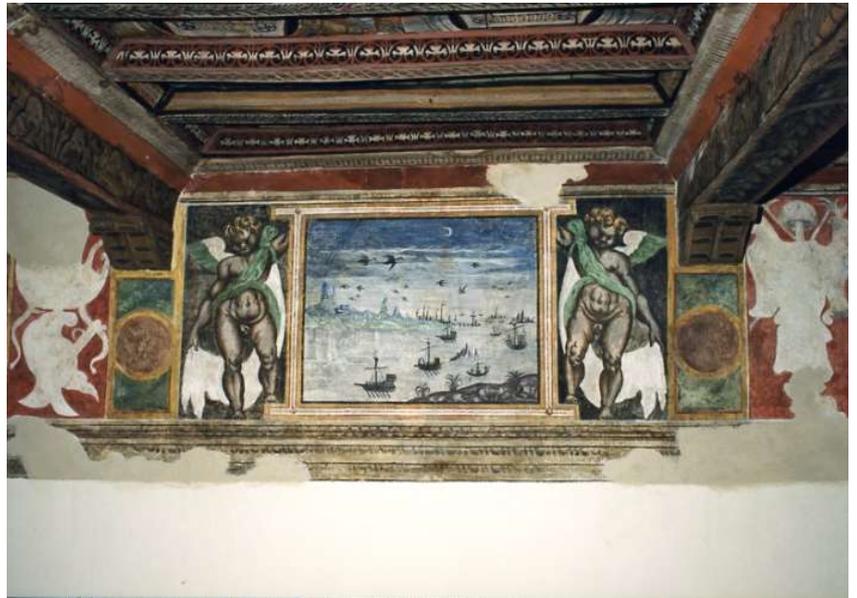
lato 1 dopo il restauro

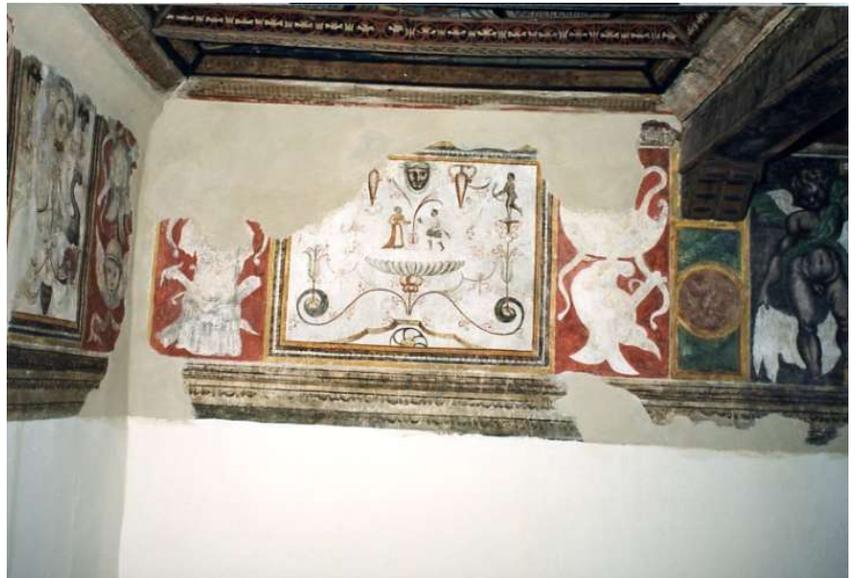
lato 1 dopo il restauro
