CD	CODICI	
TSK	Tipo scheda	BDR
NCT	CODICE UNIVOCO	
NCTN	Numero	1996-173c
INT	Intervento	
		Analisi termografica
AM	RIFERIMENTI AMMINISTRATIVI	
AMD	ATTO DI AFFIDAMENTO LAVORI	
AMR	RIFERIMENTI AMMINISTRATIVI	
AMRP	Piano di riferimento	1995
LC	LOCALIZZAZIONE GEOGRAFICO-AMMINISTRATIVA	
PVC	LOCALIZZAZIONE GEOGRAFICO-AMMINISTRATIVA	
PVCP	Provincia	PR
PVCC	Comune	Fontanellato
PVCN	Sede	Museo della Rocca
OG	OGGETTO

OGT	OGGETTO	
OGTD	Oggetto	affresco
OGTS	Soggetto/ Titolo	ciclo di Diana e Atteone
RE	INTERVENTO DI RESTAURO	
RES	RESTAURO	
RESR	Relazione tecnica finale	<p>Le misure microclimatiche approntate presso la Rocca di Fontanellato (PR) sono state eseguite nella Sala del Parmigianino, sulle superfici affrescate della stessa e nei volumi cavi compresi fra la volta e l'estradosso con apparecchiatura automatica (MTX Italia SpA) alla frequenza di 1 set di misure ogni 15 minuti. Sono stati predisposti sensori di temperatura su 14 punti della superficie affrescata e un sensore per la misura della temperatura e dell'umidità relativa dell'ambiente. Negli spazi dell'estradosso sono state sistemate 3 coppie di sensori di temperatura e umidità relativa. Le misure nella Sala del Parmigianino sono

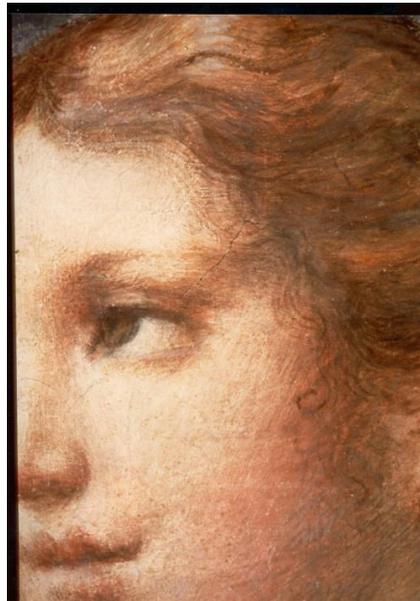
volto di cacciatrice. tassello rimosso sulla fronte, bordi sbiancati

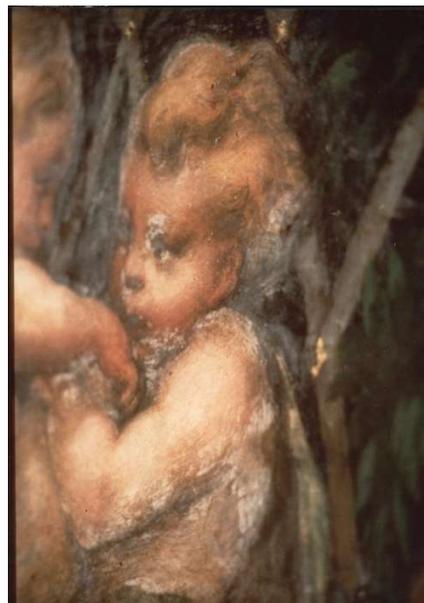
Putti che litigano. Ripresa angolare in luce naturale. Sbiancamento dei fissativi
