ID Samira: 166973
 Numero: 1996-173c
 Piano di riferimento: 1995

CD		CODICI	
TSK	Tipo scheda	BDR	
NCT		CODICE UNIVOCO	
NCTN	Numero	1996-173c	
INT	Intervento	Analisi termografica	
AM		RIFERIMENTI AMMINISTRATIVI	
AMD	ATTO DI AFFIDAMENTO LAVORI		
AMR	RIFERIMENTI AMMINISTRATIVI		
AMRP	Piano di riferimento	1995	
LC		LOCALIZZAZIONE GEOGRAFICO-AMMINISTRATIVA	
PVC		LOCALIZZAZIONE GEOGRAFICO-AMMINISTRATIVA	
PVCP	Provincia	PR	
PVCC	Comune	Fontanellato	
PVCN	Sede	Museo della Rocca	
OG		OGGETTO	
OGT		OGGETTO	
OGTD	Oggetto	affresco	
OGTS	Soggetto/ Titolo	ciclo di Diana e Atteone	
RE		INTERVENTO DI RESTAURO

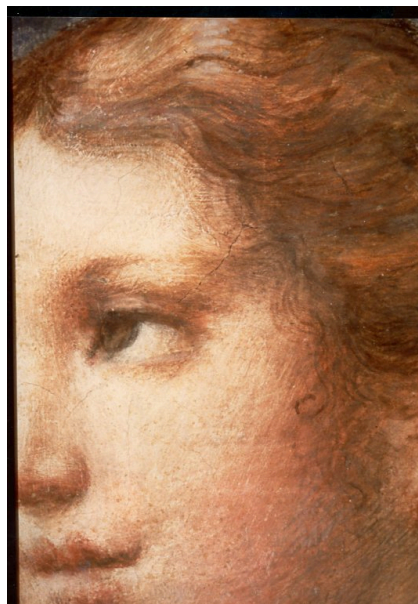
volto di cacciatrice. tassello rimosso sulla fronte, bordi sbiancati

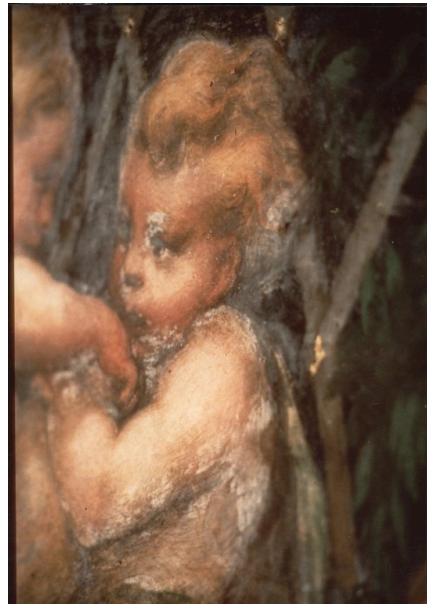
Putti che litigano. Ripresa angolare in luce naturale.
Sbiancamento dei fissativi
