CD	CODICI	
TSK	Tipo scheda	BDR
NCT	CODICE UNIVOCO	
NCTN	Numero	1998-175
INT	Intervento	restauro sugli arredi della stanza dell'alcova e del salotto del Papa e primi interventi sugli arredi del salotto rosso; restauro decorazioni murali della stanza dell'alcova
AM	RIFERIMENTI AMMINISTRATIVI	
AMD	ATTO DI AFFIDAMENTO LAVORI	
AMR	RIFERIMENTI AMMINISTRATIVI	
AMRP	Piano di riferimento	1997
LC	LOCALIZZAZIONE GEOGRAFICO-AMMINISTRATIVA	
PVC	LOCALIZZAZIONE GEOGRAFICO-AMMINISTRATIVA	
PVCP	Provincia	BO
PVCC	Comune	Imola
PVCN	Sede	Palazzo Tozzoni

OG	OGGETTO	
OGT	OGGETTO	
OGTD	Oggetto	arredi
OG	OGGETTO	
OGT	OGGETTO	
OGTS	Soggetto/ Titolo	decorazioni murali
AO	PROGETTO DI RESTAURO	
AOF	ELEMENTI INFORMATIVI	
AOFB	Notizie storico-critiche	<p>L'appartamento Barocchetto è composto da 3 sale: l'Alcova, il Salotto Rosso, il Salotto del Papa.</p> <p><b>STANZA DELL'ALCOVA</b> La superficie pittorica di pareti, soffitti e stucchi appariva impolverata, con l'impronta dei quadri che erano appesi alle pareti, con alcune piccole cadute di colore e molti vecchi ritocchi; il tono cromatico di questi ultimi era virato nel tempo, a causa dello sporco e di altri fattori quali temperatura e luce. Nella parete a si

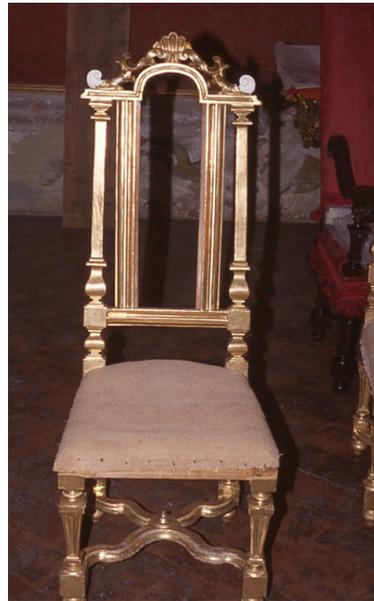
FTAY Didascalia poltroncina prima del restauro

Si è proceduto al fissaggio di tutte le parti di doratura staccata dal supporto (soprattutto cornici a muro e mantovane) con adesivi specifici "Primal e Alcool". Su tutte le superfici dorate è stata rimossa la patina di polvere e fuliggine usando una soluzione di acqua, alcool e ammoniacca. In alcune parti dei divani e delle cornici a muro un pesante intervento di porporina è stato rimosso con uno sverniciatore leggero. Consolidato le parti in legno ove necessario. La porta dipinta è stata pulita con una soluzione acquosa a base di acqua e bicarbonato di ammonio. Fessurate con cantinella in legno. Le parti mancanti di intaglio sono state reintegrate. Per quanto riguarda tutti i mobili in legno si è proceduto alla pulitura superficiale con bicarbonato di ammonio e nelle parti dove la patina era più pesante con uno sverniciatore leggero. Consolidati ove necessario. Su tutte le campiture dorate le lacune, gli intagli, e le parti mancanti sono state reintegrate usando la tecnica di doratura a foglia tradizionale. Nella porta dipinta gli interventi eseguiti sono stati integrati con ritocco pittorico. Tutte le superfici dorate e dipinte sono state protette con vernice "Leekler" opaca. I mobili in legno, sono stati protetti con abbondante cera naturale.

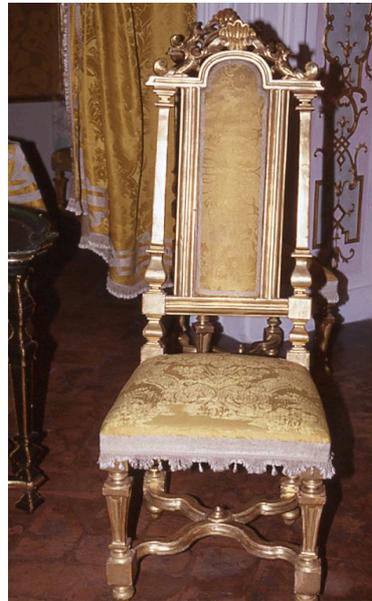
FTAY Didascalia dopo il restauro

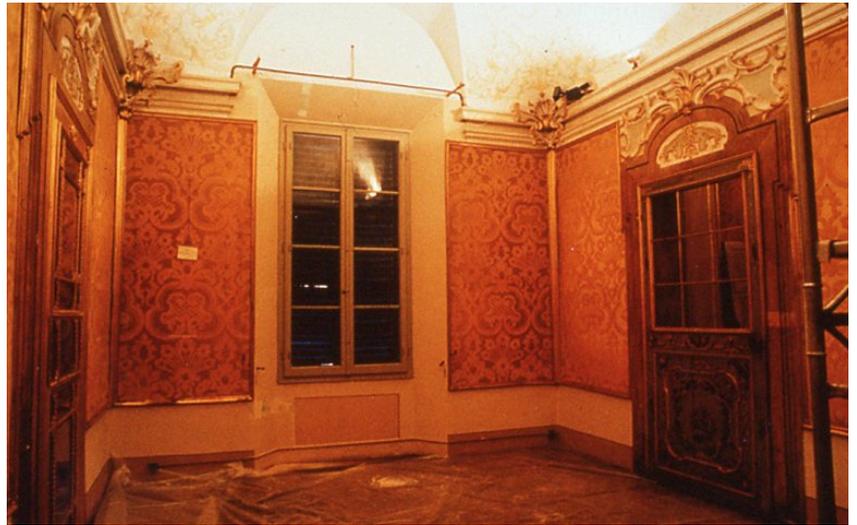
FTAY Didascalia stanza dell'alcova prima del restauro

STANZA DELL'ALCOVA -sondaggi di scopritura delle decorazioni nascoste - prove di pulitura negli stucchi e negli stipiti delle porte -i sondaggi hanno confermato la presenza di una decorazione nello zoccolo e l'esistenza di una cornice a marmorino verde attorno alla finestra e di una decorazione negli angoli del soffitto dell'alcova simile a quella del soffitto grande -sondaggi di scopritura nelle pareti del salotto rosso e del salotto del Papa, nelle quali è emersa una tappezzeria dipinta con lo stesso motivo di quella trovata nell'alcova, ma con il fondo rosso. - scopritura delle decorazioni nascoste a bisturi con una spugna umida per ammorbidire gli strati di tempera sovrapposti. Nello zoccolo è stata scoperta una decorazione ricca, con due cartelle verdi unite al centro da una conchiglia. Attorno alla finestra è stata scoperta una decorazione con cartelle a marmorino verde interrotte da rosoni gialli, mentre sotto, nella continuazione dello zoccolo, il motivo decorativo era quasi completamente perduto: una conchiglia centrale con cartella mistilinea verde attorniata da una finta architettura con inserti in marmorino verde -lo zoccolo e lo sguincio della finestra sono stati puliti con soluzione di acqua e aceto, per asportare la polvere -la superficie asciutta è stata fissata con Paraloid B72 in acetone al 2,5% dato a pennello, sono state eseguite le stuccature nei buchi e nelle abrasioni e l'integrazione pittorica. -il fondo è stato ritoccato con colore a tempera addizionato con una piccola percentuale di resina Primal AC33 come fissativo, mentre le cartelle e le volute sono state ritoccate con velature ad acquerello - scopritura del soffitto dell'alcova per riportare alla luce i fregi degli angoli, mentre la decorazione al centro è stata pulita asportando le ridipinture a tempera che ne avevano marcato i contorni chiari e scuri -ritocco pittorico eseguito con velature a tempera sul fondo grigio e ad acquerello nelle decorazioni integrando le parti mancanti di ciascun fregio con la ricostruzione con un foglio di carta da lucido sulle parti esistenti -il soffitto della stanza è stato pulito a secco per rimuovere la polvere -il fondo è stato velato con colore grigio a tempera molto diluita -i cornicioni e l'arco dell'alcova sono stati lavati per rimuovere la tinteggiatura -i cornicioni sono stati velati con colore a tempera grigio molto diluito; il tono è stato "scaldato" rispetto a quello del soffitto. L'arco è stato velato con colore bianco. E' stato lasciato in vista uno dei sondaggi di scopritura dietro alla porta d'ingresso -gli stucchi sono stati puliti rimuovendo con il bisturi la ridipintura a calce sul fondo restauro. La superficie è stata lucidata con vernice mastice data a pennello e tirata con lo straccio, per ottenere l'effetto satinato. SALOTTO ROSSO - pulitura del rosone centrale -asportazione delle ridipinture a bisturi e con spugna umida, si è trovata una decorazione dai colori più tenui, quali giallo dorato e bianco, simile a quella del soffitto del salotto del Papa.

La decorazione scoperta è stata fissata con resina acrilica in solvente organico al 2,5% e ritoccata con velature ad acquerello. Il fondo del soffitto è stato pulito dalla polvere e velato con lo stesso colore di quello dell'alcova. -Il cornicione è stato ripulito dalle tinteggiature poi ritoccato con velatura a tempera grigia, leggermente rosata. Il sondaggio della parete è stato lasciato in vista. -dopo aver lavato la superficie con acqua e aceto fissata con Paraloid e aver fatto le stuccature, il ritocco è stato eseguito ad acquerello nella decorazione e a tempera molto diluita nel fondo. -gli infissi in legno sono stati puliti dalla polvere, passati con carta vetrata, riverniciati con colore a smalto per legno opaco. Tutta la superficie è stata antichizzata con gommalacca data a tampone. Lo zoccolo è stato pulito con acqua e aceto e con il bisturi per rimuovere i residui di ridipinture. Le pareti sono state lavate con una soluzione blanda di acqua e aceto, tutta la superficie pittorica è stata fissata con Paraloid B72 in acetone al 2,5%, insistendo nelle zone con i maggiori distacchi del colore. Sono state eseguite le stuccature e il ritocco mimetico con colori a tempera e successive velature ad acquerello. Tutta la superficie è stata fissata con resina in acetone e eseguite le necessarie stuccature si è potuto procedere con il ritocco pittorico intervenendo a tempera sul fondo e ad acquerello nella decorazione delle cartelle e delle finte architetture. Gli stipiti delle porte e gli stucchi dei sopraporta sono stati restaurati con lo stesso metodo della stanza precedente. SALOTTO DEL PAPA soffitto che è stato pulito dalla polvere e velato con colore grigio molto diluito; le ridipinture sono state alleggerite e si è intervenuti con qualche velatura ad acquerello. Il cornicione è stato pulito e, stuccate le numerose sbeccature delle cornici, è stato velato con un colore grigio rosato. Il restauro delle pareti, è cominciato con la rimozione della polvere dalla superficie mediante spugnature di acqua e aceto; la pellicola pittorica è stata fissata con resina acrilica in acetone al 2,5%. Sono state eseguite le stuccature e integrate con ritocco mimetico a tempera. Un rifacimento quasi totale è stato necessario nella tappezzeria a destra nella parete delle finestre. Lo zoccolo: dopo la pulitura eseguita con bisturi e soluzione blanda di acqua e aceto, la pellicola pittorica è stata fissata e ritoccata ad acquerello e tempera. Nella parte destra tutta la decorazione era rifatta e un sondaggio ha rivelato che, vicino allo stipite della porta vi era la cartella verde. Si è deciso di mantenere il rifacimento, ritoccandolo ad acquerello. Nella parte di sinistra il rifacimento è stato rimosso per riportare alla luce tutta la decorazione originaria e nella lacuna è stata integrata ad acquerello la cartella verde.

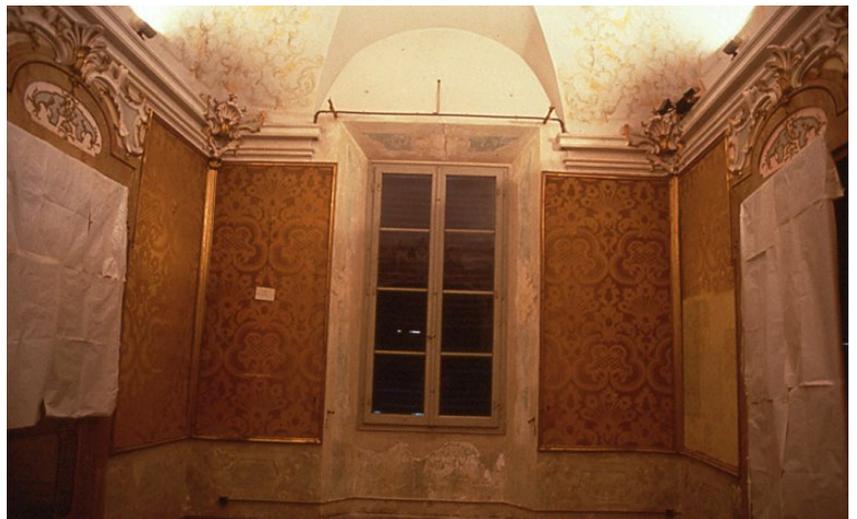
FTAY Didascalia durante

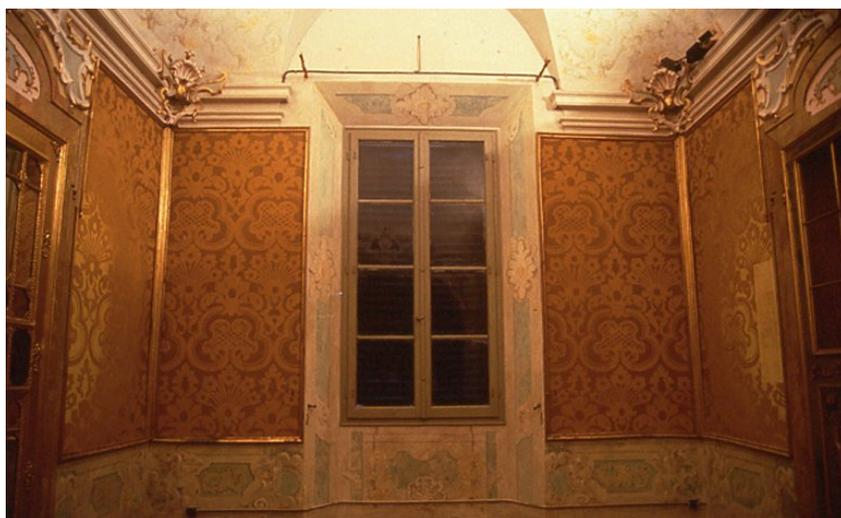
FTAY Didascalia dopo

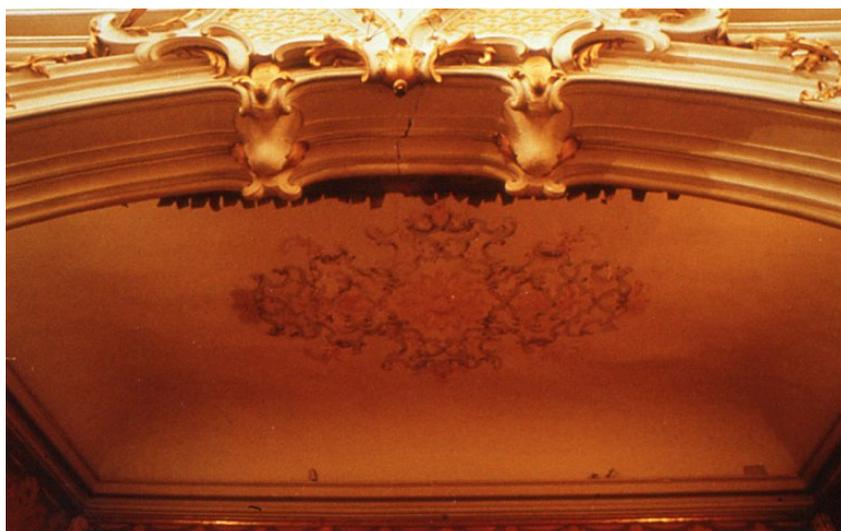
FTAY Didascalia il soffitto dell'alcova prima del restauro

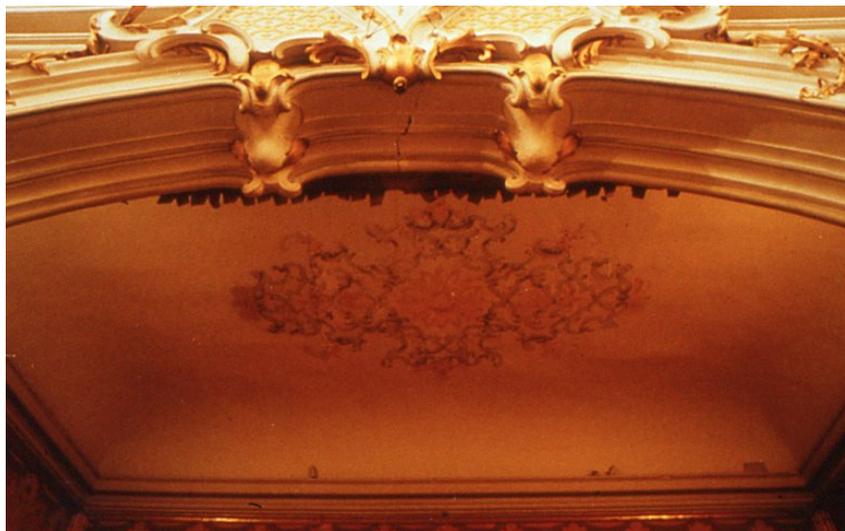
dopo il restauro
