CD	CODICI	
TSK	Tipo scheda	BDR
NCT	CODICE UNIVOCO	
NCTN	Numero	1998-175
INT	Intervento	restauro sugli arredi della stanza dell'alcova e del salotto del Papa e primi interventi sugli arredi del salotto rosso; restauro decorazioni murali della stanza dell'alcova
AM	RIFERIMENTI AMMINISTRATIVI	
AMD	ATTO DI AFFIDAMENTO LAVORI	
AMR	RIFERIMENTI AMMINISTRATIVI	
AMRP	Piano di riferimento	1997
LC	LOCALIZZAZIONE GEOGRAFICO-AMMINISTRATIVA	
PVC	LOCALIZZAZIONE GEOGRAFICO-AMMINISTRATIVA	
PVCP	Provincia	BO
PVCC	Comune	Imola
PVCN	Sede	Palazzo Tozzoni

OG	OGGETTO	
OGT	OGGETTO	
OGTD	Oggetto	arredi
OG	OGGETTO	
OGT	OGGETTO	
OGTS	Soggetto/ Titolo	decorazioni murali
AO	PROGETTO DI RESTAURO	
AOF	ELEMENTI INFORMATIVI	
AOFB	Notizie storico-critiche	<p>L'appartamento Barocchetto è composto da 3 sale: l'Alcova, il Salotto Rosso, il Salotto del Papa.</p> <p>STANZA DELL'ALCOVA La superficie pittorica di pareti, soffitti e stucchi appariva impolverata, con l'impronta dei quadri che erano appesi alle pareti, con alcune piccole cadute di colore e molti vecchi ritocchi; il tono cromatico di questi ultimi era virato nel tempo, a causa dello sporco e di altri fattori quali temperatura e luce. Nella parete a sinistra

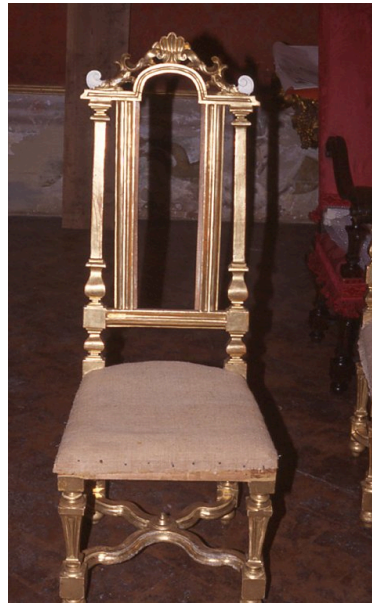
FTAY Didascalia poltroncina prima del restauro

Si è proceduto al fissaggio di tutte le parti di doratura staccata dal supporto (soprattutto cornici a muro e mantovane) con adesivi specifici "Primal e Alcool". Su tutte le superfici dorate è stata rimossa la patina di polvere e fuliggine usando una soluzione di acqua, alcool e ammoniacca. In alcune parti dei divani e delle cornici a muro un pesante intervento di porporina è stato rimosso con uno sverniciatore leggero. Consolidato le parti in legno ove necessario. La porta dipinta è stata pulita con una soluzione acquosa a base di acqua e bicarbonato di ammonio. Fessurate con cantinella in legno. Le parti mancanti di intaglio sono state reintegrate. Per quanto riguarda tutti i mobili in legno si è proceduto alla pulitura superficiale con bicarbonato di ammonio e nelle parti dove la patina era più pesante con uno sverniciatore leggero. Consolidati ove necessario. Su tutte le campiture dorate le lacune, gli intagli, e le parti mancanti sono state reintegrate usando la tecnica di doratura a foglia tradizionale. Nella porta dipinta gli interventi eseguiti sono stati integrati con ritocco pittorico. Tutte le superfici dorate e dipinte sono state protette con vernice "Leekler" opaca. I mobili in legno, sono stati protetti con abbondante cera naturale.

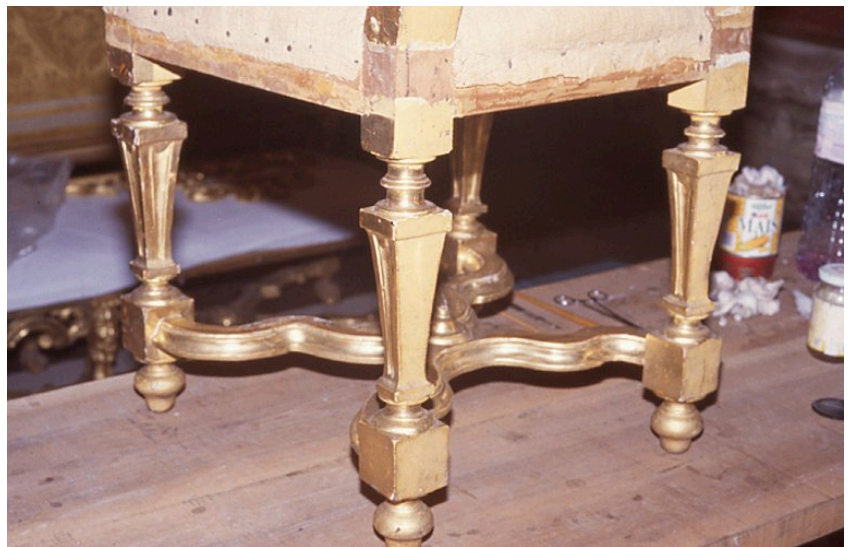
FTAY Didascalia particolare

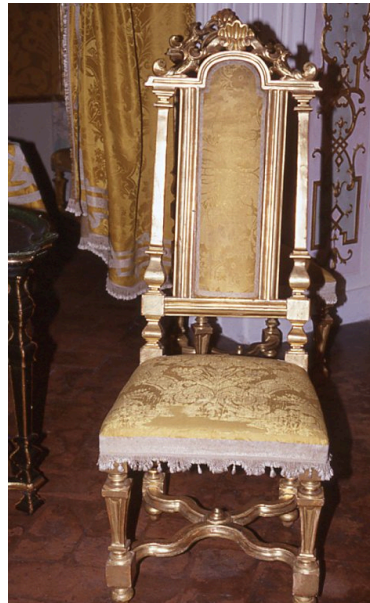
FTAY Didascalia dopo il restauro

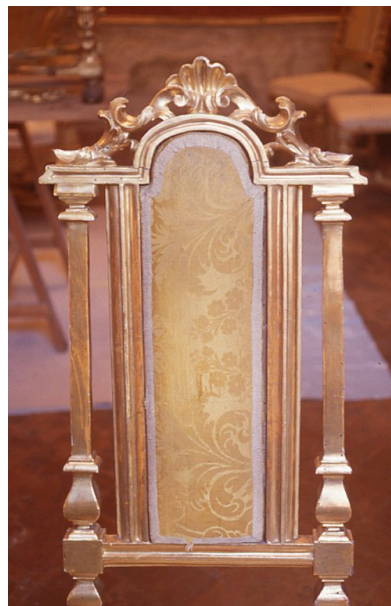
FTAY Didascalia particolare

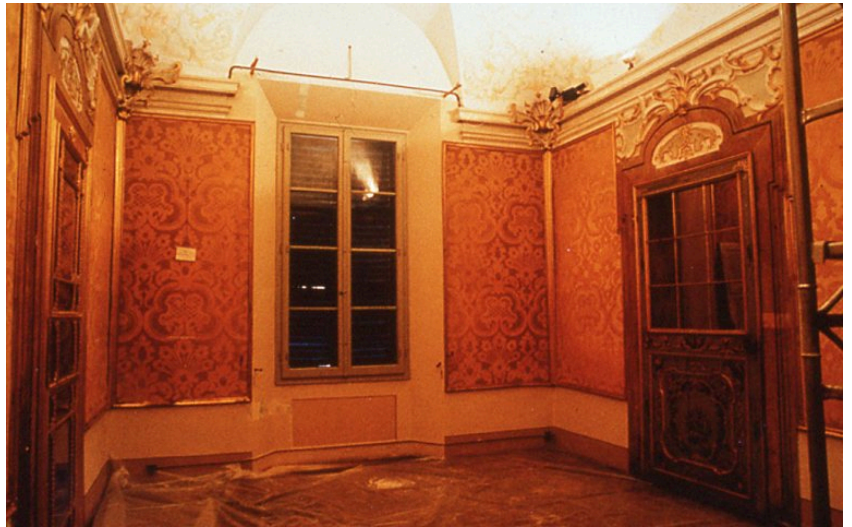
stanza dell'alcova prima del restauro

STANZA DELL'ALCOVA -sondaggi di scopritura delle decorazioni nascoste - prove di pulitura negli stucchi e negli stipiti delle porte -i sondaggi hanno confermato la presenza di una decorazione nello zoccolo e l'esistenza di una cornice a marmorino verde attorno alla finestra e di una decorazione negli angoli del soffitto dell'alcova simile a quella del soffitto grande -sondaggi di scopritura nelle pareti del salotto rosso e del salotto del Papa, nelle quali è emersa una tappezzeria dipinta con lo stesso motivo di quella trovata nell'alcova, ma con il fondo rosso. - scopritura delle decorazioni nascoste a bisturi con una spugna umida per ammorbidire gli strati di tempera sovrapposti. Nello zoccolo è stata scoperta una decorazione ricca, con due cartelle verdi unite al centro da una conchiglia. Attorno alla finestra è stata scoperta una decorazione con cartelle a marmorino verde interrotte da rosoni gialli, mentre sotto, nella continuazione dello zoccolo, il motivo decorativo era quasi completamente perduto: una conchiglia centrale con cartella mistilinea verde attorniata da una finta architettura con inserti in marmorino verde -lo zoccolo e lo sguincio della finestra sono stati puliti con soluzione di acqua e aceto, per asportare la polvere -la superficie asciutta è stata fissata con Paraloid B72 in acetone al 2,5% dato a pennello, sono state eseguite le stuccature nei buchi e nelle abrasioni e l'integrazione pittorica. -il fondo è stato ritoccato con colore a tempera addizionato con una piccola percentuale di resina Primal AC33 come fissativo, mentre le cartelle e le volute sono state ritoccate con velature ad acquerello - scopritura del soffitto dell'alcova per riportare alla luce i fregi degli angoli, mentre la decorazione al centro è stata pulita asportando le ridipinture a tempera che ne avevano marcato i contorni chiari e scuri -ritocco pittorico eseguito con velature a tempera sul fondo grigio e ad acquerello nelle decorazioni integrando le parti mancanti di ciascun fregio con la ricostruzione con un foglio di carta da lucido sulle parti esistenti -il soffitto della stanza è stato pulito a secco per rimuovere la polvere -il fondo è stato velato con colore grigio a tempera molto diluita -i cornicioni e l'arco dell'alcova sono stati lavati per rimuovere la tinteggiatura -i cornicioni sono stati velati con colore a tempera grigio molto diluito; il tono è stato "scaldato" rispetto a quello del soffitto. L'arco è stato velato con colore bianco. E' stato lasciato in vista uno dei sondaggi di scopritura dietro alla porta d'ingresso -gli stucchi sono stati puliti rimuovendo con il bisturi la ridipintura a calce sul fondo restauro. La superficie è stata lucidata con vernice mastice data a pennello e tirata con lo straccio, per ottenere l'effetto satinato. SALOTTO ROSSO - pulitura del rosone centrale -asportazione delle ridipinture a bisturi e con spugna umida, si è trovata una decorazione dai colori più tenui, quali giallo dorato e bianco, simile a quella del soffitto del salotto del Papa.

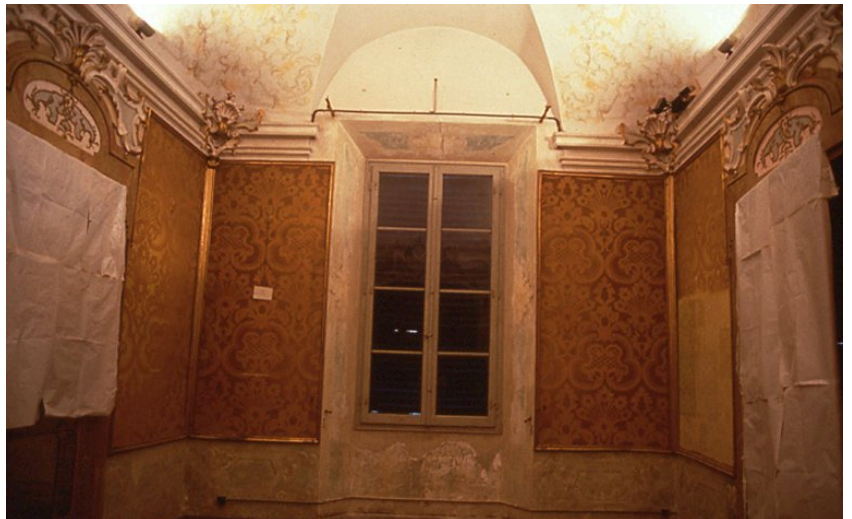
durante

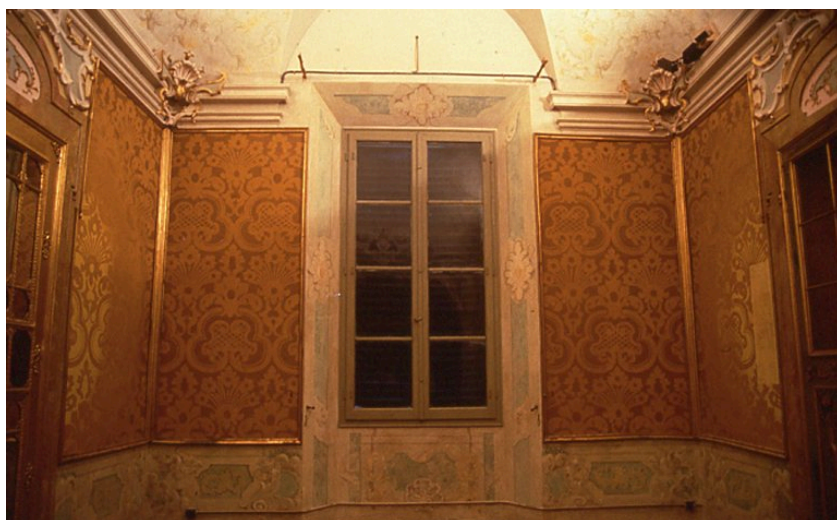
FTAY Didascalia dopo

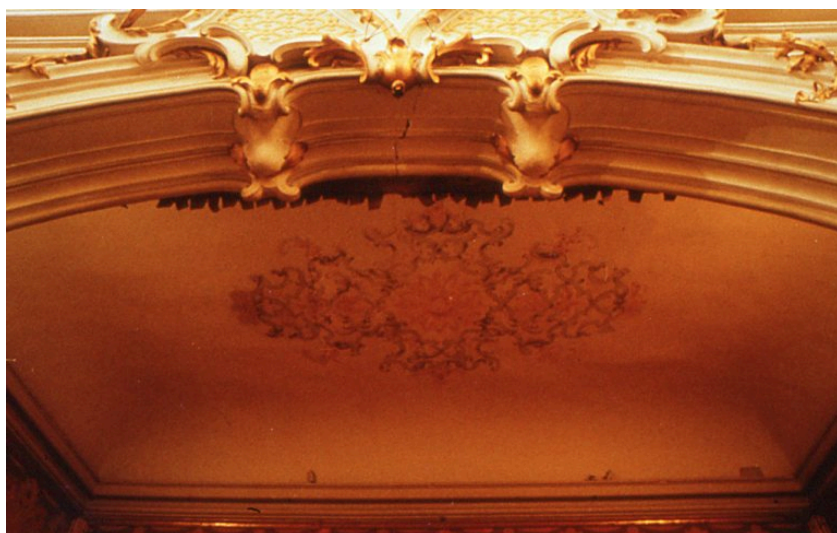
FTAY Didascalia il soffitto dell'alcova prima del restauro

La decorazione scoperta è stata fissata con resina acrilica in solvente organico al 2,5% e ritoccata con velature ad acquerello. Il fondo del soffitto è stato pulito dalla polvere e velato con lo stesso colore di quello dell'alcova. -Il cornicione è stato ripulito dalle tinteggiature poi ritoccato con velatura a tempera grigia, leggermente rosata. Il sondaggio della parete è stato lasciato in vista. -dopo aver lavato la superficie con acqua e aceto fissata con Paraloid e aver fatto le stuccature, il ritocco è stato eseguito ad acquerello nella decorazione e a tempera molto diluita nel fondo. -gli infissi in legno sono stati puliti dalla polvere, passati con carta vetrata, riverniciati con colore a smalto per legno opaco. Tutta la superficie è stata antichizzata con gommalacca data a tampone. Lo zoccolo è stato pulito con acqua e aceto e con il bisturi per rimuovere i residui di ridipinture. Le pareti sono state lavate con una soluzione blanda di acqua e aceto, tutta la superficie pittorica è stata fissata con Paraloid B72 in acetone al 2,5%, insistendo nelle zone con i maggiori distacchi del colore. Sono state eseguite le stuccature e il ritocco mimetico con colori a tempera e successive velature ad acquerello. Tutta la superficie è stata fissata con resina in acetone e eseguite le necessarie stuccature si è potuto procedere con il ritocco pittorico intervenendo a tempera sul fondo e ad acquerello nella decorazione delle cartelle e delle finte architetture. Gli stipiti delle porte e gli stucchi dei sopraporta sono stati restaurati con lo stesso metodo della stanza precedente. SALOTTO DEL PAPA soffitto che è stato pulito dalla polvere e velato con colore grigio molto diluito; le ridipinture sono state alleggerite e si è intervenuti con qualche velatura ad acquerello. Il cornicione è stato pulito e, stuccate le numerose sbeccature delle cornici, è stato velato con un colore grigio rosato. Il restauro delle pareti, è cominciato con la rimozione della polvere dalla superficie mediante spugnature di acqua e aceto; la pellicola pittorica è stata fissata con resina acrilica in acetone al 2,5%. Sono state eseguite le stuccature e integrate con ritocco mimetico a tempera. Un rifacimento quasi totale è stato necessario nella tappezzeria a destra nella parete delle finestre. Lo zoccolo: dopo la pulitura eseguita con bisturi e soluzione blanda di acqua e aceto, la pellicola pittorica è stata fissata e ritoccata ad acquerello e tempera. Nella parte destra tutta la decorazione era rifatta e un sondaggio ha rivelato che, vicino allo stipite della porta vi era la cartella verde. Si è deciso di mantenere il rifacimento, ritoccandolo ad acquerello. Nella parte di sinistra il rifacimento è stato rimosso per riportare alla luce tutta la decorazione originaria e nella lacuna è stata integrata ad acquerello la cartella verde.

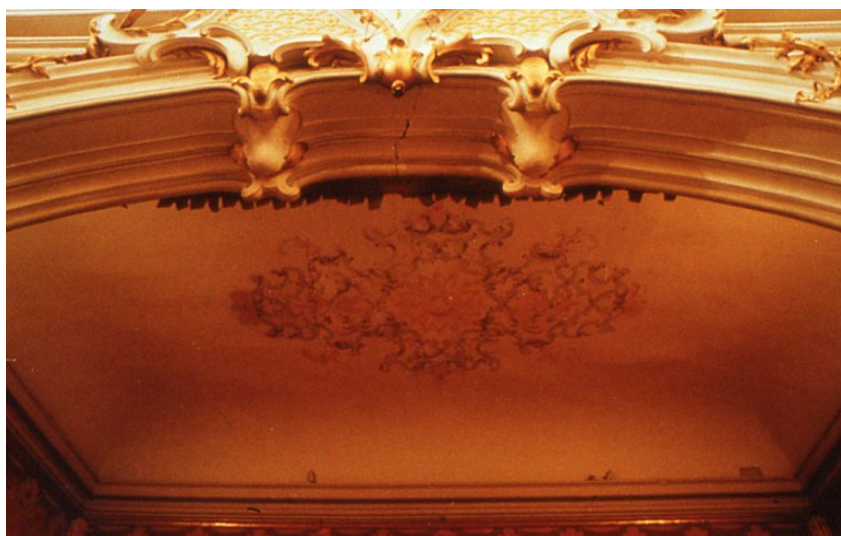
dopo il restauro
