CD	CODICI	
TSK	Tipo scheda	BDR
NCT	CODICE UNIVOCO	
NCTN	Numero	1998-175
INT	Intervento	restauro sugli arredi della stanza dell'alcova e del salotto del Papa e primi interventi sugli arredi del salotto rosso; restauro decorazioni murali della stanza dell'alcova
AM	RIFERIMENTI AMMINISTRATIVI	
AMD	ATTO DI AFFIDAMENTO LAVORI	
AMR	RIFERIMENTI AMMINISTRATIVI	
AMRP	Piano di riferimento	1997
LC	LOCALIZZAZIONE GEOGRAFICO-AMMINISTRATIVA	
PVC	LOCALIZZAZIONE GEOGRAFICO-AMMINISTRATIVA	
PVCP	Provincia	BO
PVCC	Comune	Imola
PVCN	Sede	Palazzo Tozzoni
OG	OGGETTO	
OGT	OGGETTO	
OGTD	Oggetto	arredi
OG	OGGETTO	
OGT	OGGETTO

AO      PROGETTO DI RESTAURO

RESR Relazione tecnica finale

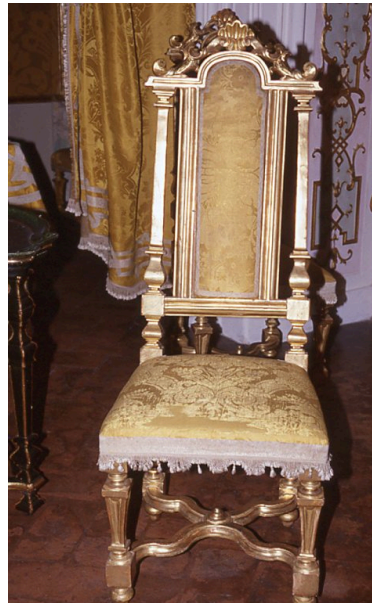
FTAY Didascalia dopo il restauro

Si è proceduto al fissaggio di tutte le parti di doratura staccata dal supporto (soprattutto cornici a muro e mantovane) con adesivi specifici "Primal e Alcool". Su tutte le superfici dorate è stata rimossa la patina di polvere e fuliggine usando una soluzione di acqua, alcool e ammoniacca. In alcune parti dei divani e delle cornici a muro un pesante intervento di porporina è stato rimosso con uno sverniciatore leggero. Consolidato le parti in legno ove necessario. La porta dipinta è stata pulita con una soluzione acquosa a base di acqua e bicarbonato di ammonio. Fessurate con cantinella in legno. Le parti mancanti di intaglio sono state reintegrate. Per quanto riguarda tutti i mobili in legno si è proceduto alla pulitura superficiale con bicarbonato di ammonio e nelle parti dove la patina era più pesante con uno sverniciatore leggero. Consolidati ove necessario. Su tutte le campiture dorate le lacune, gli intagli, e le parti mancanti sono state reintegrate usando la tecnica di doratura a foglia tradizionale. Nella porta dipinta gli interventi eseguiti sono stati integrati con ritocco pittorico. Tutte le superfici dorate e dipinte sono state protette con vernice "Leekler" opaca. I mobili in legno, sono stati protetti con abbondante cera naturale.

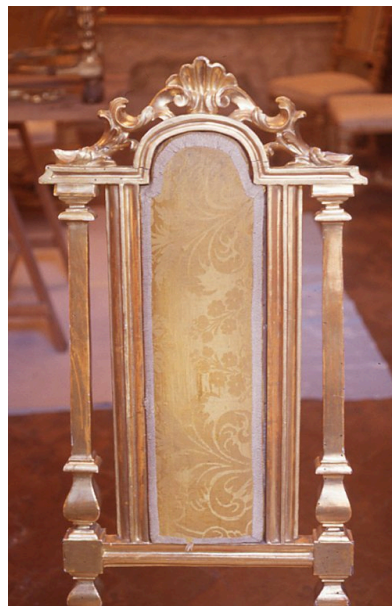
FTAY Didascalia particolare

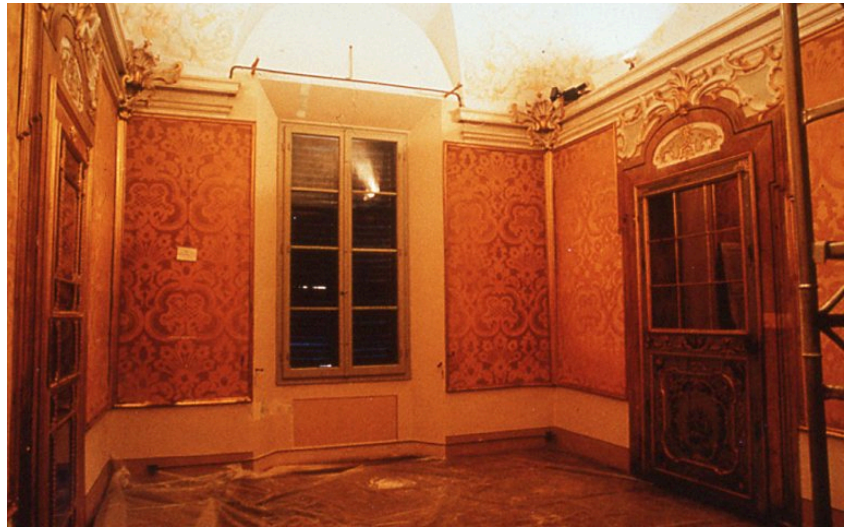
**STANZA DELL'ALCOVA** La superficie pittorica di pareti, soffitti e stucchi appariva impolverata, con l'impronta dei quadri che erano appesi alle pareti, con alcune piccole cadute di colore e molti vecchi ritocchi; il tono cromatico di questi ultimi era virato nel tempo, a causa dello sporco e di altri fattori quali temperatura e luce. Nella parete a sinistra della finta porta con lo specchio, si notavano tante macchioline bianche e aloni, dovuti a infiltrazioni d'acqua verificatesi in passato. Le zoccolature della stanza e dell'alcova, come anche lo sguincio della finestra dell'alcova, erano stati coperti con uno strato uniforme di tinta. Il soffitto della stanza era con decorazioni a vista, ma la trasparenza del colore biancastro di fondo faceva pensare che non vi fosse più alcuno strato pittorico sottostante; per questo era difficile capire se il motivo decorativo esistente fosse originale oppure rifatto. Gli stucchi bianchi dell'arco dell'alcova e dei sopraporta erano piuttosto ingrigiti e anche i fondi policromi erano piuttosto anneriti dalla polvere, mentre le dorature erano opache. Negli stucchi a destra dell'arco mancava completamente un ricciolo dorato; osservando Lacuna in uno stucco dell'arco dell'alcova attentamente questa lacuna si potevano notare i puntini neri dello spolvero usato per tracciare sul fondo rosa i contorni delle decorazioni dorate. Si poteva anche osservare che sotto lo stucco il fondo rosa, a impasto colorato, era più chiaro e brillante, e che il colore attorno aveva uno spessore, inducendoci a pensare ad una ridipintura. Al centro dell'arco si era aperta una crepa che tagliava lo stucco rosa. I cornicioni erano di colore grigio uniforme, chiaramente tinteggiati. Gli stipiti delle porte erano marroni con gocciolature evidenti di vernice, che, ossidandosi, aveva reso scuro e uniforme il marmorino delle cornici. **SALOTTO ROSSO** In questa stanza lo zoccolo era visibile, ma appariva in precarie condizioni di conservazione, con macchie residue di colore sovrapposto, con la pellicola pittorica piuttosto "pelata" in molte zone. La decorazione si interrompeva in corrispondenza della porta di servizio nell'angolo di fronte alla finestra. **SALOTTO DEL PAPA** Questa sala è la più grande delle tre, e forse la più imponente per via delle tre porte monumentali e per lo splendido camino, con la caminiera e gli stucchi policromi. Anche qui le pareti apparivano sporche, con le impronte dei quadri causate forse anche dal nerofumo, con molti distacchi della pellicola pittorica e con alcuni vecchi ritocchi. **ARREDI** Lo

FTAY Didascalia stanza dell'alcova prima del restauro

STANZA DELL'ALCOVA -sondaggi di scopritura delle decorazioni nascoste - prove di pulitura negli stucchi e negli stipiti delle porte -i sondaggi hanno confermato la presenza di una decorazione nello zoccolo e l'esistenza di una cornice a marmorino verde attorno alla finestra e di una decorazione negli angoli del soffitto dell'alcova simile a quella del soffitto grande -sondaggi di scopritura nelle pareti del salotto rosso e del salotto del Papa, nelle quali è emersa una tappezzeria dipinta con lo stesso motivo di quella trovata nell'alcova, ma con il fondo rosso. - scopritura delle decorazioni nascoste a bisturi con una spugna umida per ammorbidire gli strati di tempera sovrapposti. Nello zoccolo è stata scoperta una decorazione ricca, con due cartelle verdi unite al centro da una conchiglia. Attorno alla finestra è stata scoperta una decorazione con cartelle a marmorino verde interrotte da rosoni gialli, mentre sotto, nella continuazione dello zoccolo, il motivo decorativo era quasi completamente perduto: una conchiglia centrale con cartella mistilinea verde attorniata da una finta architettura con inserti in marmorino verde -lo zoccolo e lo sguincio della finestra sono stati puliti con soluzione di acqua e aceto, per asportare la polvere -la superficie asciutta è stata fissata con Paraloid B72 in acetone al 2,5% dato a pennello, sono state eseguite le stuccature nei buchi e nelle abrasioni e l'integrazione pittorica. -il fondo è stato ritoccato con colore a tempera addizionato con una piccola percentuale di resina Primal AC33 come fissativo, mentre le cartelle e le volute sono state ritoccate con velature ad acquerello - scopritura del soffitto dell'alcova per riportare alla luce i fregi degli angoli, mentre la decorazione al centro è stata pulita asportando le ridipinture a tempera che ne avevano marcato i contorni chiari e scuri -ritocco pittorico eseguito con velature a tempera sul fondo grigio e ad acquerello nelle decorazioni integrando le parti mancanti di ciascun fregio con la ricostruzione con un foglio di carta da lucido sulle parti esistenti -il soffitto della stanza è stato pulito a secco per rimuovere la polvere -il fondo è stato velato con colore grigio a tempera molto diluita -i cornicioni e l'arco dell'alcova sono stati lavati per rimuovere la tinteggiatura -i cornicioni sono stati velati con colore a tempera grigio molto diluito; il tono è stato "scaldato" rispetto a quello del soffitto. L'arco è stato velato con colore bianco. E' stato lasciato in vista uno dei sondaggi di scopritura dietro alla porta d'ingresso -gli stucchi sono stati puliti rimuovendo con il bisturi la ridipintura a calce sul fondo restauro. La superficie è stata lucidata con vernice mastice data a pennello e tirata con lo straccio, per ottenere l'effetto satinato. SALOTTO ROSSO - pulitura del rosone centrale -asportazione delle ridipinture a bisturi e con spugna umida, si è trovata una decorazione dai colori più tenui, quali giallo dorato e bianco, simile a quella del soffitto del salotto del Papa.

La decorazione scoperta è stata fissata con resina acrilica in solvente organico al 2,5% e ritoccata con velature ad acquerello. Il fondo del soffitto è stato pulito dalla polvere e velato con lo stesso colore di quello dell'alcova. -Il cornicione è stato ripulito dalle tinteggiature poi ritoccato con velatura a tempera grigia, leggermente rosata. Il sondaggio della parete è stato lasciato in vista. -dopo aver lavato la superficie con acqua e aceto fissata con Paraloid e aver fatto le stuccature, il ritocco è stato eseguito ad acquerello nella decorazione e a tempera molto diluita nel fondo. -gli infissi in legno sono stati puliti dalla polvere, passati con carta vetrata, riverniciati con colore a smalto per legno opaco. Tutta la superficie è stata antichizzata con gommalacca data a tampone. Lo zoccolo è stato pulito con acqua e aceto e con il bisturi per rimuovere i residui di ridipinture. Le pareti sono state lavate con una soluzione blanda di acqua e aceto, tutta la superficie pittorica è stata fissata con Paraloid B72 in acetone al 2,5%, insistendo nelle zone con i maggiori distacchi del colore. Sono state eseguite le stuccature e il ritocco mimetico con colori a tempera e successive velature ad acquerello. Tutta la superficie è stata fissata con resina in acetone e eseguite le necessarie stuccature si è potuto procedere con il ritocco pittorico intervenendo a tempera sul fondo e ad acquerello nella decorazione delle cartelle e delle finte architetture. Gli stipiti delle porte e gli stucchi dei sopraporta sono stati restaurati con lo stesso metodo della stanza precedente. SALOTTO DEL PAPA soffitto che è stato pulito dalla polvere e velato con colore grigio molto diluito; le ridipinture sono state alleggerite e si è intervenuti con qualche velatura ad acquerello. Il cornicione è stato pulito e, stuccate le numerose sbeccature delle cornici, è stato velato con un colore grigio rosato. Il restauro delle pareti, è cominciato con la rimozione della polvere dalla superficie mediante spugnature di acqua e aceto; la pellicola pittorica è stata fissata con resina acrilica in acetone al 2,5%. Sono state eseguite le stuccature e integrate con ritocco mimetico a tempera. Un rifacimento quasi totale è stato necessario nella tappezzeria a destra nella parete delle finestre. Lo zoccolo: dopo la pulitura eseguita con bisturi e soluzione blanda di acqua e aceto, la pellicola pittorica è stata fissata e ritoccata ad acquerello e tempera. Nella parte destra tutta la decorazione era rifatta e un sondaggio ha rivelato che, vicino allo stipite della porta vi era la cartella verde. Si è deciso di mantenere il rifacimento, ritoccandolo ad acquerello. Nella parte di sinistra il rifacimento è stato rimosso per riportare alla luce tutta la decorazione originaria e nella lacuna è stata integrata ad acquerello la cartella verde.

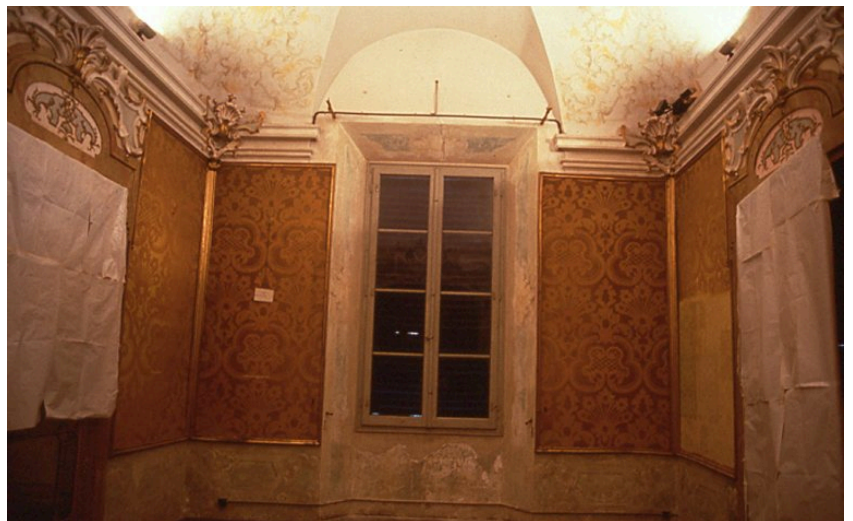
FTAY Didascalia durante

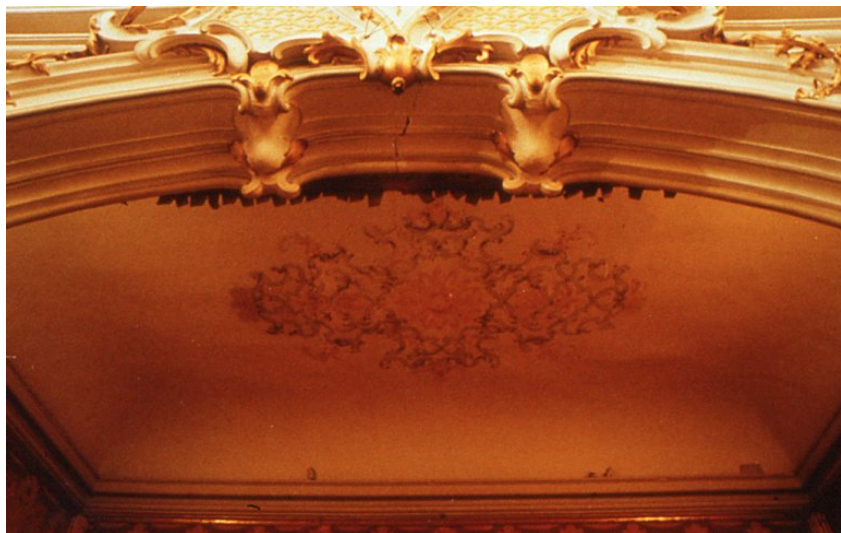
dopo il restauro
