CD	CODICI	
TSK	Tipo scheda	BDR
NCT	CODICE UNIVOCO	
NCTN	Numero	1998-175
INT	Intervento	restauro sugli arredi della stanza dell'alcova e del salotto del Papa e primi interventi sugli arredi del salotto rosso; restauro decorazioni murali della stanza dell'alcova
AM	RIFERIMENTI AMMINISTRATIVI	
AMD	ATTO DI AFFIDAMENTO LAVORI	
AMR	RIFERIMENTI AMMINISTRATIVI	
AMRP	Piano di riferimento	1997
LC	LOCALIZZAZIONE GEOGRAFICO-AMMINISTRATIVA	
PVC	LOCALIZZAZIONE GEOGRAFICO-AMMINISTRATIVA	
PVCP	Provincia	BO
PVCC	Comune	Imola
PVCN	Sede	Palazzo Tozzoni

OG	OGGETTO	
OGT	OGGETTO	
OGTD	Oggetto	arredi
OG	OGGETTO	
OGT	OGGETTO	
OGTS	Soggetto/ Titolo	decorazioni murali
AO	PROGETTO DI RESTAURO	
AOF	ELEMENTI INFORMATIVI	
AOFB	Notizie storico-critiche	<p>L'appartamento Barocchetto è composto da 3 sale: l'Alcova, il Salotto Rosso, il Salotto del Papa.</p> <p>STANZA DELL'ALCOVA La superficie pittorica di pareti, soffitti e stucchi appariva impolverata, con l'impronta dei quadri che erano appesi alle pareti, con alcune piccole cadute di colore e molti vecchi ritocchi; il tono cromatico di questi ultimi era virato nel tempo, a causa dello sporco e di altri fattori quali temperatura e luce. Nella parete a sinistra

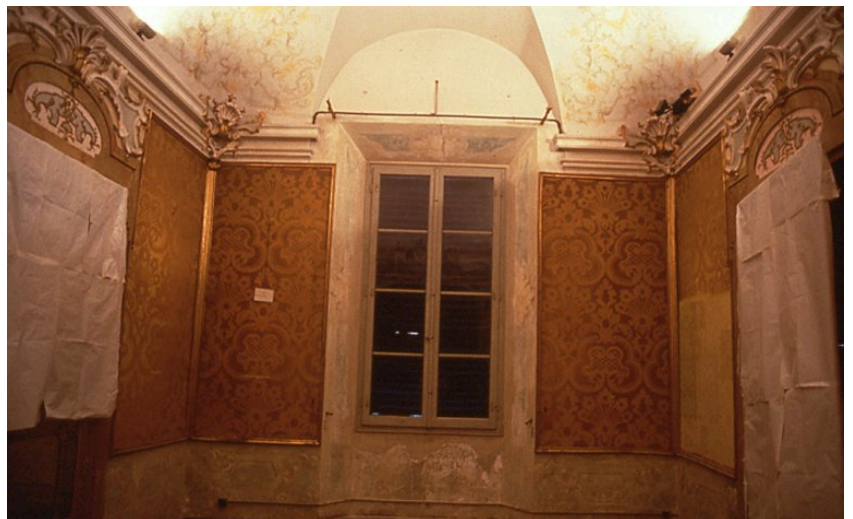
durante

STANZA DELL'ALCOVA -sondaggi di scopritura delle decorazioni nascoste - prove di pulitura negli stucchi e negli stipiti delle porte -i sondaggi hanno confermato la presenza di una decorazione nello zoccolo e l'esistenza di una cornice a marmorino verde attorno alla finestra e di una decorazione negli angoli del soffitto dell'alcova simile a quella del soffitto grande -sondaggi di scopritura nelle pareti del salotto rosso e del salotto del Papa, nelle quali è emersa una tappezzeria dipinta con lo stesso motivo di quella trovata nell'alcova, ma con il fondo rosso. - scopritura delle decorazioni nascoste a bisturi con una spugna umida per ammorbidire gli strati di tempera sovrapposti. Nello zoccolo è stata scoperta una decorazione ricca, con due cartelle verdi unite al centro da una conchiglia. Attorno alla finestra è stata scoperta una decorazione con cartelle a marmorino verde interrotte da rosoni gialli, mentre sotto, nella continuazione dello zoccolo, il motivo decorativo era quasi completamente perduto: una conchiglia centrale con cartella mistilinea verde attorniata da una finta architettura con inserti in marmorino verde -lo zoccolo e lo sguincio della finestra sono stati puliti con soluzione di acqua e aceto, per asportare la polvere -la superficie asciutta è stata fissata con Paraloid B72 in acetone al 2,5% dato a pennello, sono state eseguite le stuccature nei buchi e nelle abrasioni e l'integrazione pittorica. -il fondo è stato ritoccato con colore a tempera addizionato con una piccola percentuale di resina Primal AC33 come fissativo, mentre le cartelle e le volute sono state ritoccate con velature ad acquerello - scopritura del soffitto dell'alcova per riportare alla luce i fregi degli angoli, mentre la decorazione al centro è stata pulita asportando le ridipinture a tempera che ne avevano marcato i contorni chiari e scuri -ritocco pittorico eseguito con velature a tempera sul fondo grigio e ad acquerello nelle decorazioni integrando le parti mancanti di ciascun fregio con la ricostruzione con un foglio di carta da lucido sulle parti esistenti -il soffitto della stanza è stato pulito a secco per rimuovere la polvere -il fondo è stato velato con colore grigio a tempera molto diluita -i cornicioni e l'arco dell'alcova sono stati lavati per rimuovere la tinteggiatura -i cornicioni sono stati velati con colore a tempera grigio molto diluito; il tono è stato "scaldato" rispetto a quello del soffitto. L'arco è stato velato con colore bianco. E' stato lasciato in vista uno dei sondaggi di scopritura dietro alla porta d'ingresso -gli stucchi sono stati puliti rimuovendo con il bisturi la ridipintura a calce sul fondo restauro. La superficie è stata lucidata con vernice mastice data a pennello e tirata con lo straccio, per ottenere l'effetto satinato. SALOTTO ROSSO - pulitura del rosone centrale -asportazione delle ridipinture a bisturi e con spugna umida, si è trovata una decorazione dai colori più tenui, quali giallo dorato e bianco, simile a quella del soffitto del salotto del Papa.
