Intervento rilevazione microclima e restauro del soffitto della Sala degli Amorini

Comune Fontanellato

Sede Museo Rocca Sanvitale

Soggetto/ Titolo Sala degli Amorini

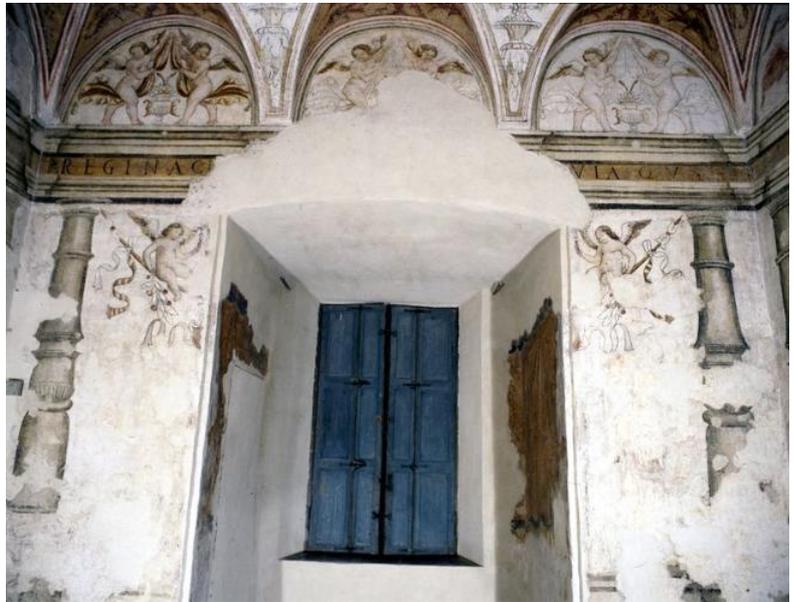
dopo il restauro

SALA DEGLI AMORINI STRATI PREPARATORI - risarcimento dei difetti di adesione fra intonaco e struttura muraria -rimozione delle malte cementizie con scalpelli, spatole e bisturi -rimozione di una tamponatura in mattoni PELLICOLA PITTORICA -risarcimento dell'intonachino - rimozione meccanica delle parti coperte dagli scialbi di calce -rimozione delle polveri superficiali STUCCATURA REINTEGRAZIONE nelle zone ove il colore aveva subito un'abrasione SALA DELLE DONNE EQUILIBRISTE Strati preparatori: Risarcimento dei difetti di adesione tra intonaco e struttura muraria con iniezioni di una resina acrilica in emulsione Primal A.C.33. Rimozione delle malte cementizie stese in passato poste principalmente nella parete bassa della parete. Rimozione e rifacimento delle due porte che sporgevano dalla parete (di 2 cm circa). Pellicola pittorica: Risarcimento dei difetti di adesione all'intonaco con successive iniezioni di una resina acrilica in emulsione Primal A.C.33 Rimozione degli strati di polveri superficiali e calce, con una miscela di acqua e bicarbonato d' ammonio mantenuta -" contatto con carta giapponese. - Rimozione meccanica (bisturi) delle scialbature. - Stuccatura a "sotto livello" con malta di calce sabbia e con maltina di pochi millimetri di farina fossile polvere di marmo, Primal A.C.33 e acqua. - Reintegrazione ad abbassamento di tono delle cadute della pellicola pittorica; è stata effettuata con colori ad acquerello. SALA DELLE GROTTESCHE Strati preparatori: - Risarcimento dei difetti di adesione fra intonaco e struttura muraria con iniezioni di una resina acrilica in emulsione Primal A.C.33 addizionata con un inerte (farina fossile). Pellicola pittorica: Risarcimento dei difetti di adesione fra intonaco e strutture con iniezioni di resina acrilica in emulsione Primal A.C.33. Rimozione meccanica della ridipintura con bicarbonato d'ammonio e sale disodico dell'acido etilendiamminotetracetico (idranal) in acqua distillata mantenuta a contatto con pasta di legno. Stuccature a "sotto livello" con malta di polvere di marmo (carbonato di calcio) e calce; con maltina di pochi millimetri di farina fossile polvere di marmog Primal A.C.33 e acqua. LOGGIA NORD Strati preparatori: Risarcimento dei difetti di adesione con iniezioni di una resina acrilica in emulsione(Primal AC 33) caricata con inerte a rimozione delle vecchie malte con scalpelli spatole e bisturi. Pellicola pittorica: Risarcimento dei difetti di adesione

dall'intonachino con una resina acrilica in emulsione (Primal AC 33) mediante iniezioni; risarcimento dei difetti di coesione con successive stesure di una resina acrilica in soluzione (FaraloidB 72) in Diluente Nitro. Rimozione degli strati di polveri superficiali, dei fissativi e ritocchi alterati con una miscela solvente a p.H.basico (Soluzioni sature di Carbonato di Ammonio e del sale disodico dell'Acido viamminotetracetico) in acqua distillata mantenuta a contatto con più fogli di carta giapponese. Questa operazione dove è stato necessario ripeterla, la miscela solvente è stata applicata con pasta di legno, allo scopo di circoscrivere con maggiore precisione i punti interessati alla pulitura Stuccatura: Eseguita con malta di calce e sabbie colorate "sotto livello" Reintegrazione: La reintegrazione è stata effettuata con colori all'acquerello della Winsor & Newton

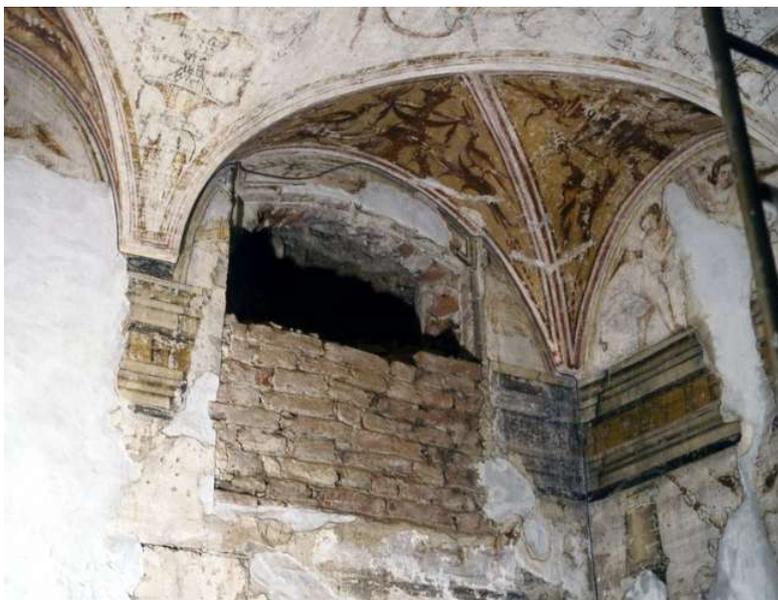
supporto murario: discreto stato di conservazione strati preparatorio: difetti di adesione fra intonaco dipinto e struttura muraria pellicola pittorica: superficie da descialbare in modo particolare nel soffitto.

prima del restauro

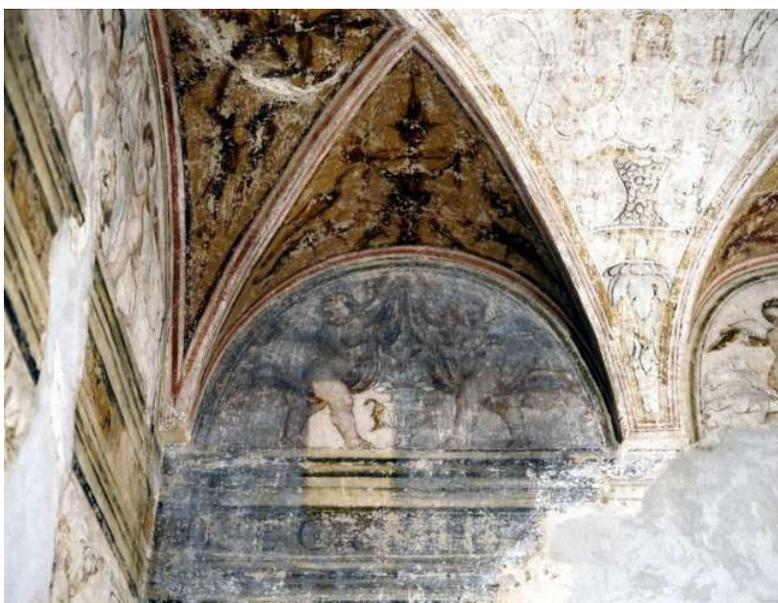
prima del restauro

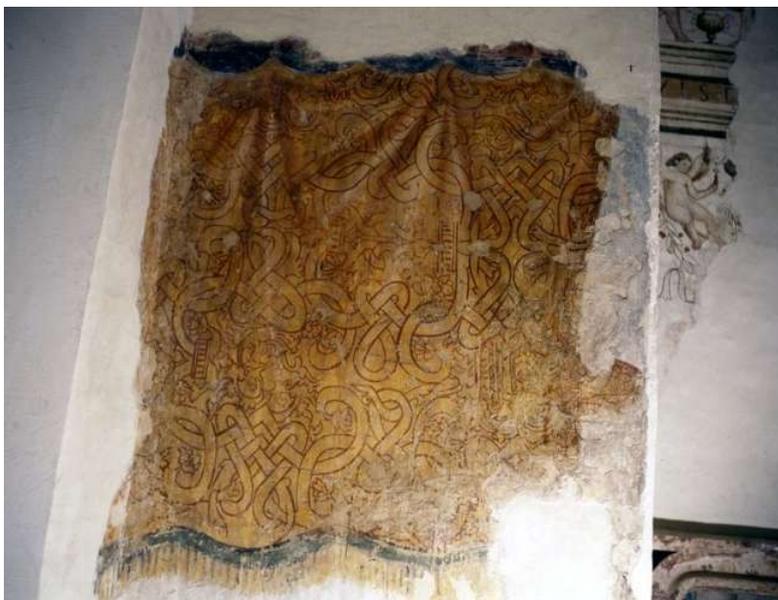
prima del restauro

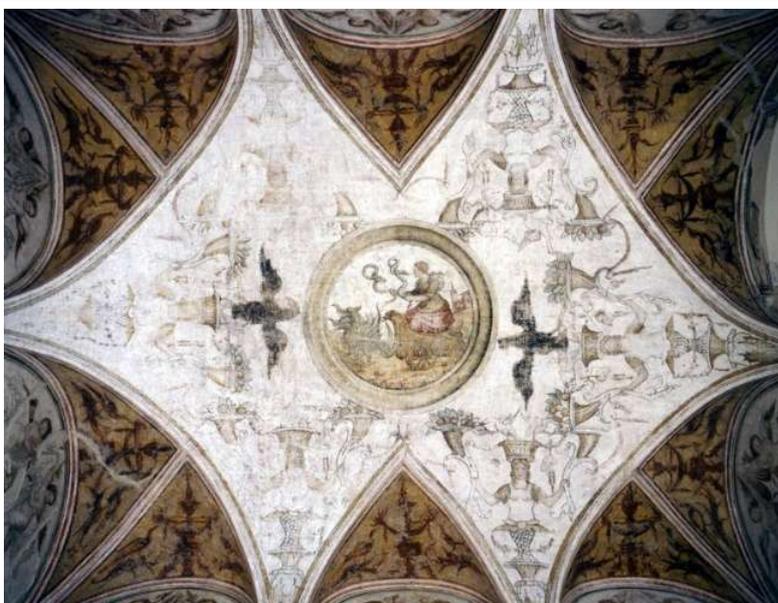
prima del restauro

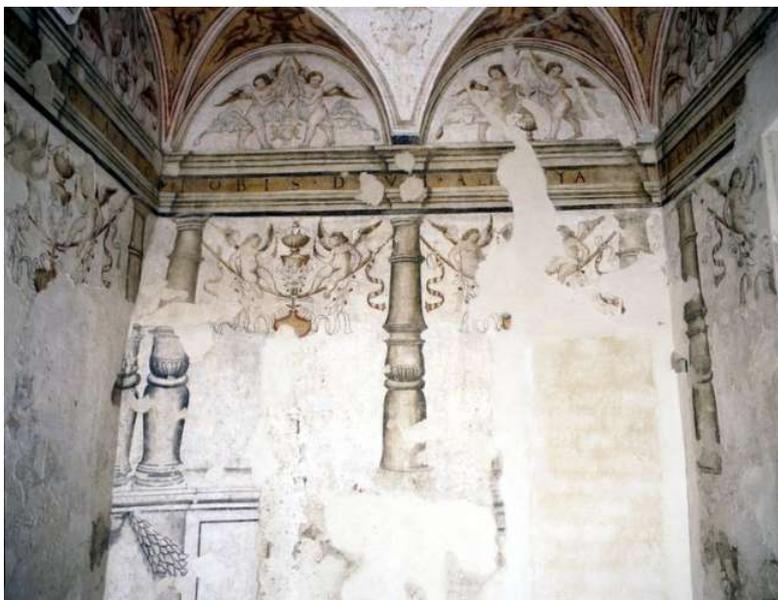
dopo il restauro

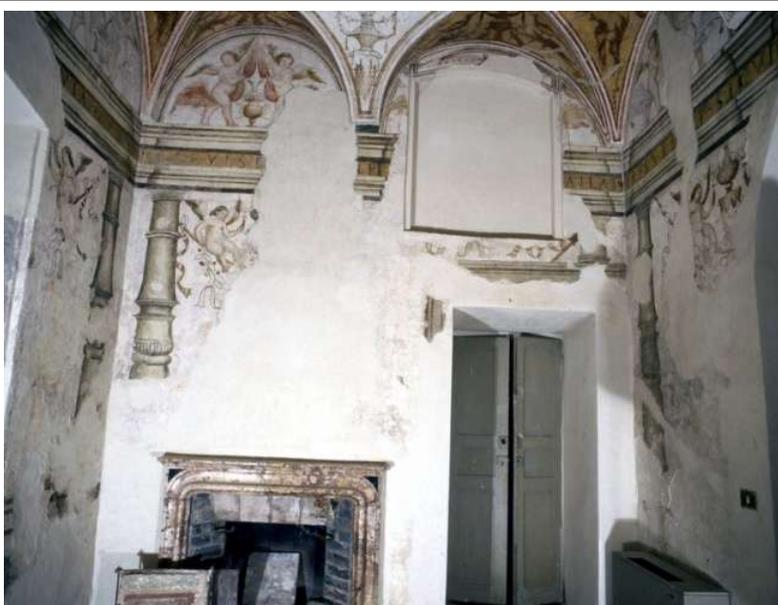
dopo il restauro

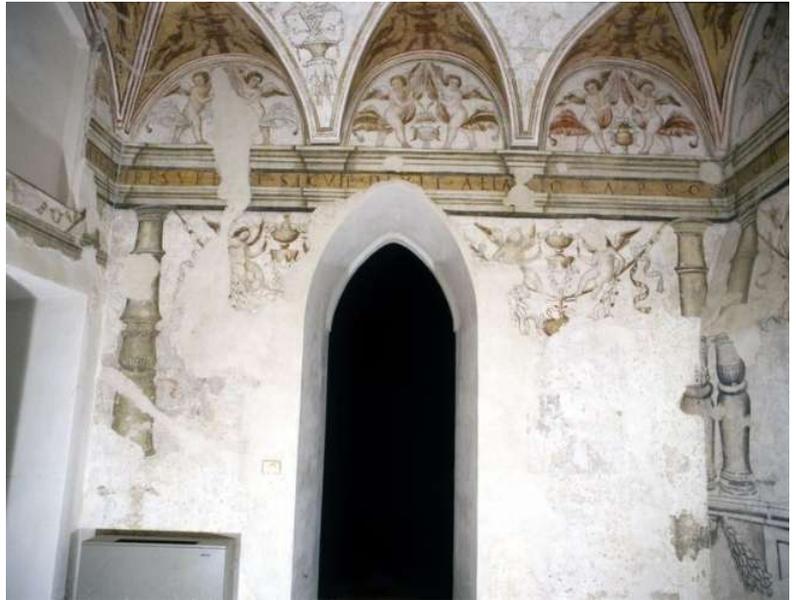
dopo il restauro
