CATALOGO DEL PATRIMONIO

CD	CODICI	
TSK	Tipo scheda	BDR
NCT	CODICE UNIVOCO	
NCTN	Numero	2011-127
INT	Intervento	Intervento di disinfestazione degli oggetti lignei
AM	RIFERIMENTI AMMINIS	TRATIVI
AMD	ATTO DI AFFIDAMENTO	LAVORI
AMR	RIFERIMENTI AMMINIS	TRATIVI
AMRP	Piano di riferimento	2009
LC	LOCALIZZAZIONE GEO	GRAFICO-AMMINISTRATIVA
PVC	LOCALIZZAZIONE GEO	GRAFICO-AMMINISTRATIVA
PVCP	Provincia	MO
PVCC	Comune	Bastiglia
PVCN	Sede	Museo della Civilta' Contadina
OG	OGGETTO

Relazione tecnica finale

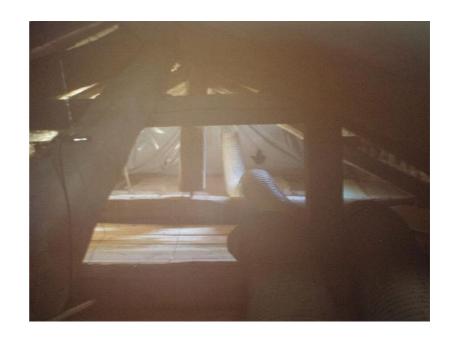
FTAZ Immagine

AOFG Stato di conservazione attacco da insetti xilofagi

FTAY Didascalia danni sottotetto

Intervento di disinfestazione con tecnologia Aerotermica su stanze del piano terra del museo per la disinfestazione delle strutture lignee dei soffitti e dei manufatti lignei del museo presenti in ogni stanza. L'intervento consiste nella immissione di aria calda in ogni singolo locale compartimentato con particolari teli termici rispetto agli altri. Intervento di disinfestazione Anossica secondo la tecnologia brevettata Zero2 che prevede la totale sottrazione dell'ossigeno all'interno di bolle sigillate e confezionate con uno specifico film opportunamente attivato per assorbire e trattenere questo elemento. Intervento di disinfestazione con tecnologia Mosart per tutti i manufatti lignei. Trattasi di camera a microonde ecocompatibile per beni movibili. Impregnazione di mantenimento con nebulizzazione: l'obiettivo è di mantenere più a lungo possibile esenti da infestazioni i manufatti sottoposti a bonifica radicale. Le tecnologie di bonifica radicale, infatti, liberano i manufatti da ogni stadio biologico degli infestanti, uovo, larva, pupa, adulto, ma non possono preservarli da eventuali nuove colonizzazioni che provengano da altri manufatti non bonificati presenti negli stessi locali, o conservati nei locali adiacenti (reinfestazioni crociate endogene), o per attacchi (esogeni) provenienti dall'ambiente esterno. Le eventuali criticità delle condizioni microclimatiche ed ambientali, possono facilmente favorire nuove reinfestazioni. Le azioni di lotta integrata, da integrarsi sinergicamente alla bonifica, sono, in considerazione della tipologia di manufatti ed infestanti, quelle di mantenimento con impregnanti abbattenti, o repellenti. Fornitura elettrolampade UV, Servizio di monitoraggio: controllo catture ed elaborazione dati a cadenza bimestrale, accessori di ricambio (bulbi UV e tavole collanti).

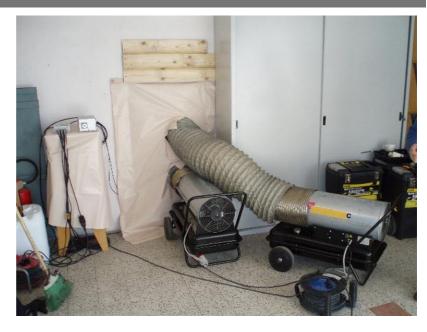
FTAZ Immagine

impianto sottotetto

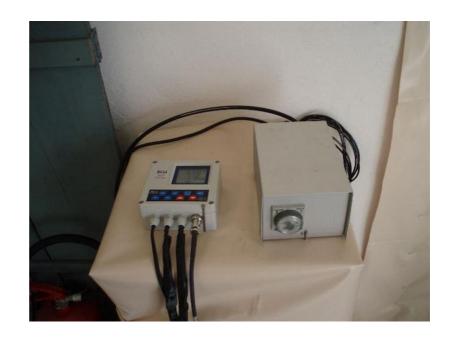
FTAZ Immagine

FTAY Didascalia impianto sottotetto
