ID samira: 176631
 Codice stato: IT
 Id scheda bene: 000322
 Codice scheda radice/ componente: R
 Livello: 0
 Definizione: pavimento musivo
 Denominazione/ dedicazione: pavimento musivo,
 Decorazione geometrica - floreale

SGTI	Identificazione del soggetto	Soprintendenza per i Beni Archeologici dell'Emilia-Romagna, Ravenna - Ottagoni con motivi floreali
DES	DESCRIZIONE	
DESI	Codifica iconclass	49 D 35 2 (8) : 48 A 98 33
DESS	Abstract iconografico	La decorazione musiva, in tessere bianco-nere, presenta, entro ottagoni, motivi floreali vegetali. Nello spazio di risulta fra un ottagono e l'altro si trovano trecce.
LC	LOCALIZZAZIONE	
PVC	LOCALIZZAZIONE GEOGRAFICO - AMMINISTRATIVA	
PVCS	Stato	Italia
PVCP	Provincia	RA
PVCC	Comune	Ravenna
PVCL	Località	Ravenna
PVE	Diocesi	Ravenna - Cervia
LDC	COLLOCAZIONE SPECIFICA	
LDCT	Tipologia	centro tecnico operativo
LDCQ	Qualificazione	comunale
LDCN	Denominazione	Centro tecnico operativo della Soprintendenza per i Beni Archeologici dell'Emilia-Romagna
LDCU	Denominazione spazio viabilistico	statale Romea, 1364
LA	ALTRE LOCALIZZAZIONI	
TCL	Tipo localizzazione	luogo di reperimento
PRV	LOCALIZZAZIONE GEOGRAFICO - AMMINISTRATIVA

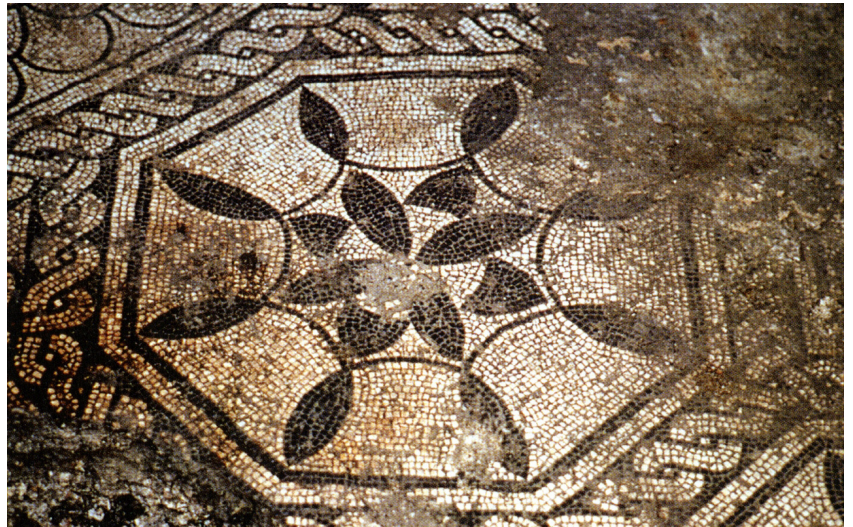
Ravenna, Soprintendenza per i Beni Archeologici dell'Emilia-Romagna, Ottagoni con motivi floreali stilizzati

pavimenti vengono interessati da problematiche dovute all'acqua di risalita, sia a causa di improvvise piogge, sia a causa di mal funzionamento delle pompe aspiranti. La presenza di acqua favorisce la formazione di alghe la cui clorofilla, penetrando nei pori, ne altera i colori. Inoltre le escursioni termiche giorno-notte sole-ombra e l'eccessivo irraggiamento solare ha sottoposto i materiali musivi a stress, determinano contrazioni e dilatazioni che hanno dato luogo a fessurazioni soprattutto a carico dei leganti di sottofondo (CALVANI 1995, I mosaici di via D'Azeglio, p. 93).

Le operazioni di consolidamento dei mosaici vengono già avviate durante gli scavi. Le parti pericolanti, i bordi perimetrali e le zone adiacenti a grandi lacune sono puntellate. Successivamente i bordi perimetrali, le lacune, nonché le fessurazioni vengono stuccate onde evitare che le operazioni successive e il continuo e normale calpestio provochino ulteriori danni. Per queste operazioni sono stati impiegati leganti idraulici caricati con notevoli quantità di inerte, al fine di ottenere una malta a bassa resistenza e meccanicamente reversibile. Alcuni mosaici che presentano malte di sottofondo particolarmente disgregate e i frammenti provenienti dal crollo del primo piano, sono stati assicurati con bendaggi di tela tarlatana. Date le precarie condizioni di conservazione di alcuni materiali quali arenarie, brecce e smalti, si è inoltre provveduto ad un preconsolidamento con resine acriliche e silicato di etile (CALVANI 1995, I mosaici di via D'Azeglio, p. 94). A conclusione delle operazioni di consolidamento in situ, è stata condotta la rimozione dei mosaici, poi ricollocati nell'attuale sede museale. Le superfici sono state partite in sezioni, avendo cura di riportare su tavole tematiche in scala le linee di divisione e la relativa numerazione. L'individuazione delle sezioni è avvenuta caso per caso, tenendo conto in primo luogo delle lesioni già presenti, dei materiali e del loro stato di conservazione, delle linee compositive del disegno, degli spessori dei sottofondi e della loro resistenza meccanica. Le tele, predisposte secondo forma delle sezioni, sono di natura diversa sia per trama che per fibre: tarlatana, teletta, tela juta. Il loro utilizzo viene deciso criticamente secondo le esigenze del caso. L'incollaggio viene eseguito con adesivo vinilico in condizioni climatiche anche di forte umidità e basse temperature, a causa del protrarsi del cantiere per più di un anno. L'essiccazione in alcuni periodi è stata favorita dall'impiego di strumenti che producono aria calda (CALVANI 1995, I mosaici di via D'Azeglio, p. 94-95). I distacchi vengono condotti per il 90% a massetto - mediante l'ausilio di lame metalliche che hanno il compito di facilitare l'operazione - effettuando la rimozione dell'intero corpo, costituito dalle tessere e dalle malte di sottofondo. Successivamente si è reso necessario eliminare una parte delle stesse malte di sottofondo dati gli elevati spessori (30-40 cm) e il peso notevole: è stata tuttavia conservata la malta originale sul retro delle tessere per non creare in seguito problemi di stabilità o variazioni nelle dimensioni e nel colore degli interstizi. Si sono poi ricomposte le sezioni su di un nuovo supporto, leggero e indeformabile, costituito da un nido d'ape di alluminio tra due fogli di resina epossidica di 25 mm di spessore texturizzata con denti di presa - le singole sezioni sono state assemblate sui pannelli predisposti impiegando malte a base di adesivi acrilici - e, dopo aver rimosso le tele e la colla con il vapore, i mosaici sono stati riposizionati all'interno del museo collocandoli su pavimenti cosiddetti

"galleggianti", non aderenti quindi al suolo per evitare eventuali problemi di umidità e per consentire, se necessario, l'ispezione futura della struttura di contenimento (DOMUS DEI TAPPETI DI PIETRA 2003, p. 58).

INT		INTERVENTO
INTM	Denominazione	pulitura
INTY	Descrizione	Durante gli scavi in situ è stata effettuata una prima pulitura a secco con spazzole di saggina per rimuovere tutti i depositi incoerenti. In seguito alle operazioni di consolidamento i mosaici sono stati puliti con acqua di rete, spazzole di saggina, spugne. Successivamente sono stati accuratamente puliti con metodi meccanici e fisici al fine di ottenere condizioni ottimali per l'adesione delle tele alla superficie, in vista del distacco. Le sezioni staccate sono state pulite sul retro prima di ricollocarle sui pannelli in resina. In ultimo, a seguito della rimozione delle tele utilizzate per il distacco della superficie musiva, è stata effettuata la pulitura fisica-chimica e meccanica (CALVANI 1995, I mosaici di via D'Azeglio, p. 94-95).

INT		INTERVENTO
INTM	Denominazione	integrazione / rifacimento
INTY	Descrizione	Dopo aver assemblato le sezioni eseguendo le uniture di rito, si è proceduto integrando le lacune, differenziandole sia per materiali che per scelta cromatica. In linea di massima si è optato per l'integrazione a malta incisa ad effetto mosaico dipinta in sottotono ad acquarello. Le grandi lacune sono state risarcite con malta di raccordo e trattate con cera microcristallina (CALVANI 1995, I mosaici di via D'Azeglio, p. 95).
