ID samira: 176908  
 Codice stato: IT  
 Id scheda bene: 000329  
 Codice scheda radice/ componente: R  
 Livello: 0  
 Definizione: pavimento musivo  
 Denominazione/ dedizione: pavimento musivo di S.  
 Giovanni Evangelista, Decorazione geometrica con conchiglie  
 e nodi di Salomone

CISX Didascalia Ravenna, S. Giovanni Evangelista, decorazione geometrica con conchiglie e nodi di Salomone

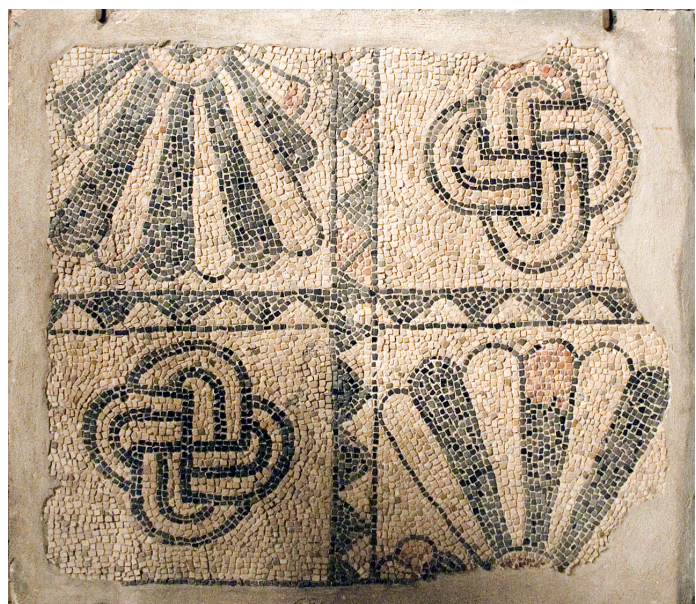
SPPT	Tipo	mobile
SPPM	Materiale	cemento armato
SPPY	Note	Il pannello è ancorato alla parete della navata tramite delle grappe metalliche.

MAEM	Materiale	tutti i materiali
MAEC	Colore	policromo
MAET	Tipologia	tutte le tipologie
MAEY	Note	La tessitura del frammento musivo è composto da materiali lapidei di varia natura e colore.

MISU	Unità	cm
MISA	Altezza	108
MISL	Larghezza	122
MIST	Validità	ca.

STCS	Descrizione	In seguito alla semidistruzione della chiesa di S. Giovanni Evangelista, causata dai bombardamenti aerei del 1944, viene avviata un'opera di ricostruzione dell'edificio. Dal 1945, fino al 1948, nell'ambito dei lavori di scavo per la fondazione della facciata e delle basi delle colonne, vengono recuperati alcuni frammenti musivi: alcune tracce del primitivo strato, ornato con motivi geometrici in bianco e nero, ad un livello di oltre 2 m di profondità. Numerosi frammenti vengono estratti dal secondo strato, questi presentano figurazioni analoghe a quelle dei frammenti rinvenuti nel 1763. Infine uno strato più recente del secondo di circa un secolo, di cui rimangono poche tracce raffiguranti teste di donna nell'atto di succhiare bacche rosse, due figure mostruose e torsi di animali, provenienti dalla navata centrale (MOSAICI SECOLARI CHE RIVEDONO, 1948). I frammenti musivi recuperati saranno

RST RESTAURO		
RSTD	Data	1945 - 1950
RSTR	Direzione lavori	Luigi Crema
RSTY	Descrizione	L'architetto Luigi Crema attende alla soluzione dei problemi emergenti in seguito agli scavi e al ritrovamento dei frammenti musivi pavimentali eseguiti negli anni successivi alla fine del secondo conflitto mondiale. I frammenti, prima della collocazione lungo le pareti della navata minore settentrionale, sono oggetto di un restauro non meglio precisato (UNA GRANDE MUTILATA 1950). Si ritiene possibile che anche i frammenti raffiguranti il Soldato che brandisce la spada e il Soldato che brandisce la lancia vengano restaurati nell'ambito di questi lavori (CARNINO 2001, San Giovanni Evangelista in Ravenna, p. 88).
