ID Samira: 259146
Numero: 1990-2

CD	CODICI	
TSK	Tipo scheda	BDR
NCT	CODICE UNIVOCO	
NCTN	Numero	1990-2
INT	Intervento	Restauro affreschi presenti nella Cappella della Natività della Chiesa di Santa Maria di Campagna.
AM	RIFERIMENTI AMMINISTRATIVI	
AMR	RIFERIMENTI AMMINISTRATIVI	
LC	LOCALIZZAZIONE GEOGRAFICO-AMMINISTRATIVA	
PVC	LOCALIZZAZIONE GEOGRAFICO-AMMINISTRATIVA	
PVCP	Provincia	PC
PVCC	Comune	Piacenza
PVCL	Località	Piacenza
PVCN	Sede	Basilica Santa Maria di Campagna
PVCI	Indirizzo	Piazzale delle Crociate, 5
OG	OGGETTO	
OGT	OGGETTO	
OGTD	Oggetto	affreschi

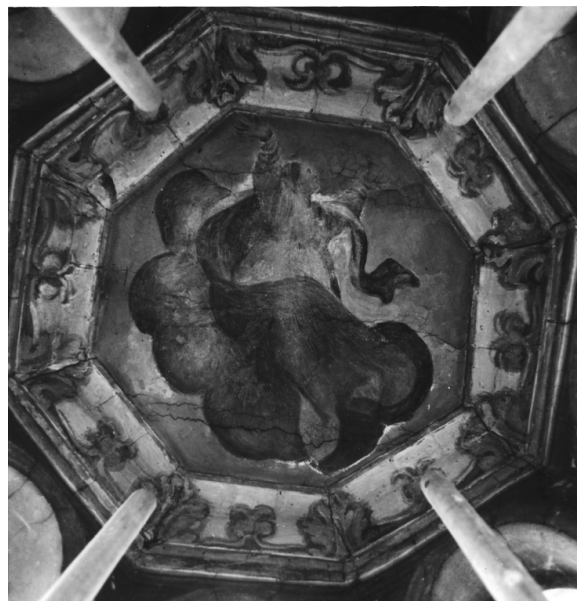
Lanterna immagine della Madonna Assunta - prima del restauro

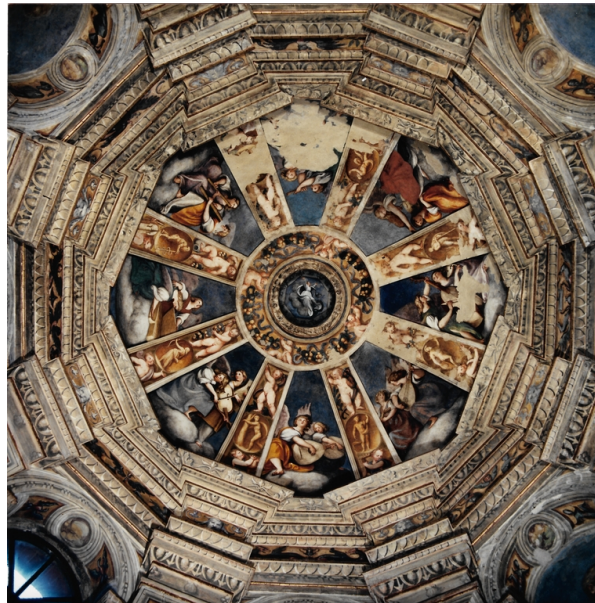
Cupola, veduta generale - dopo il restauro

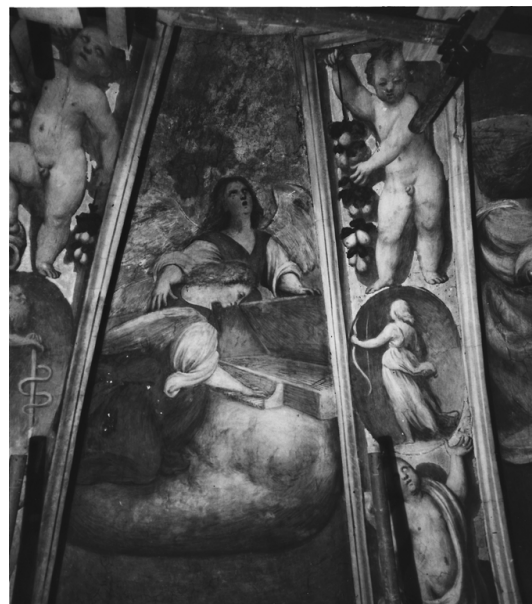
Cupola, dettaglio di uno degli spicchi con coppia di angeli musicanti - prima del restauro

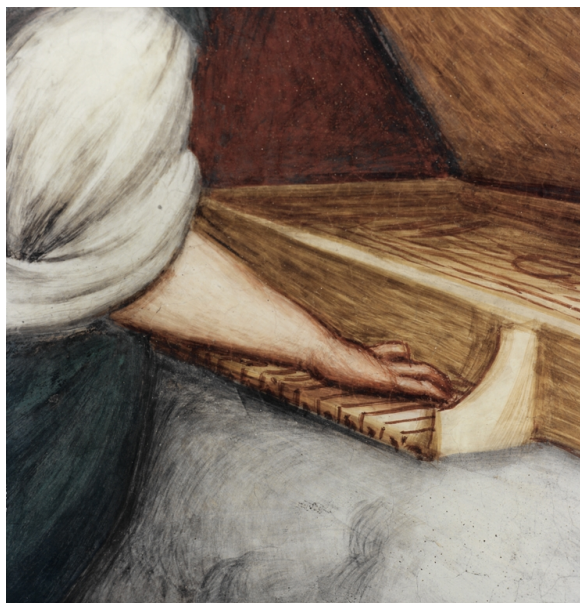
Cupola, dettaglio di uno degli spicchi con coppia di angeli musicanti - dettaglio dopo il restauro

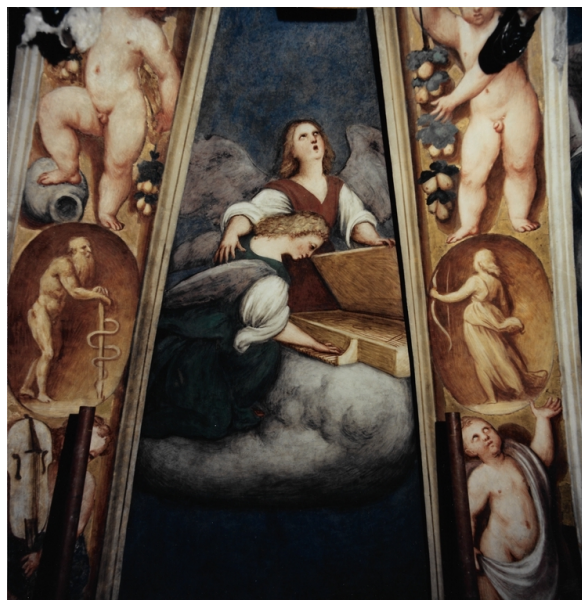
Cupola, dettaglio di uno degli spicchi con coppia di angeli musicanti - veduta dello spicchio dopo il restauro. Visibili anche i Puttini e personaggio mitologico rappresentati nella lesena accanto.

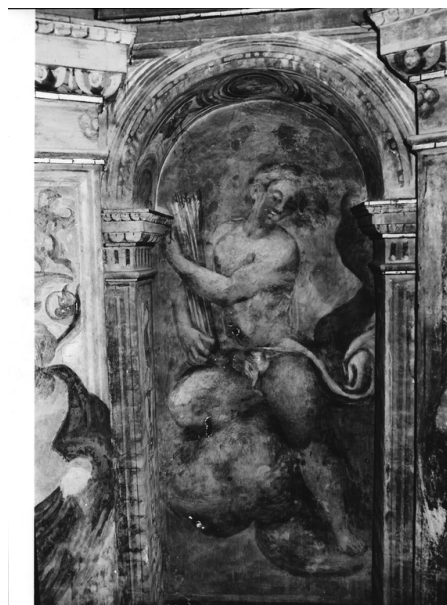
Tamburo, dettaglio dello specchio in cui è raffigurato San Sebastiano - Stato di conservazione negli anni '40 (Archivio Manzotti)

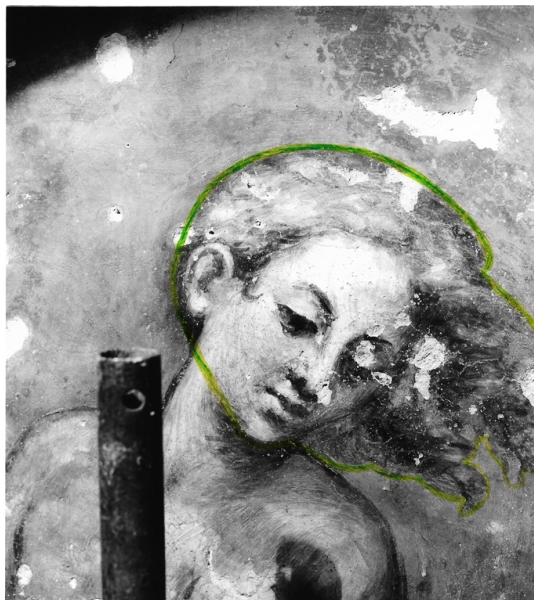
Tamburo, dettaglio dello specchio in cui è raffigurato San Sebastiano - dopo la rimozione delle stuccature e tassello di pulitura, segnato dal contorno verde (durante il restauro)

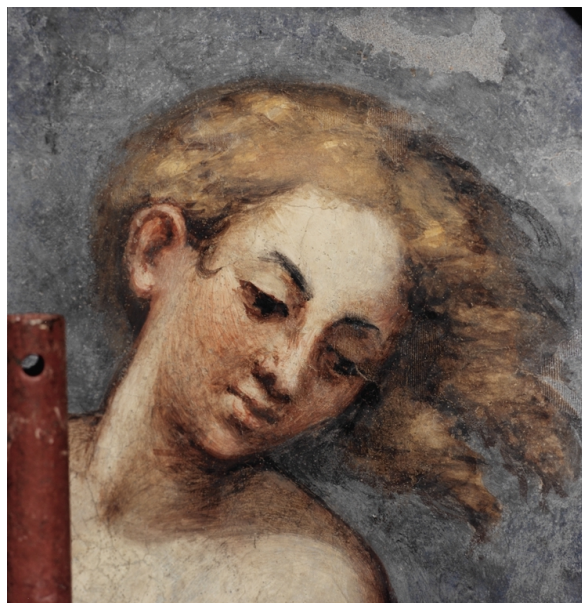
Tamburo, dettaglio dello specchio in cui è raffigurato San Sebastiano - dopo il restauro

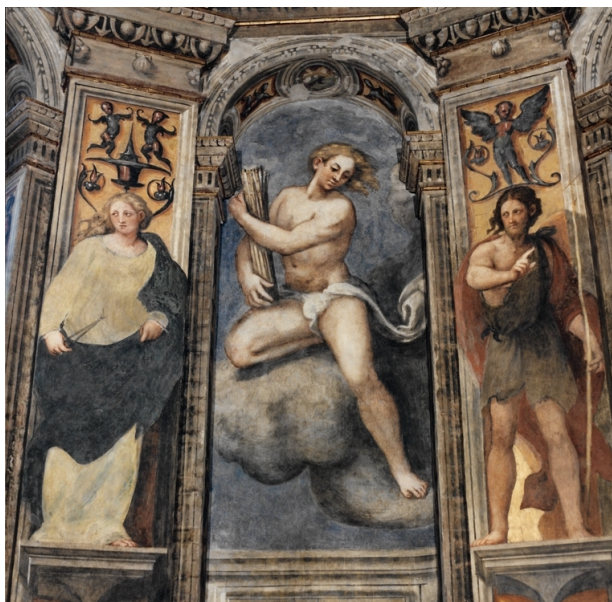
Tamburo, dettaglio dello specchio in cui è raffigurato San Sebastiano, nelle lesene accanto Santa Apollonia e San Giovanni Battista - dopo il restauro

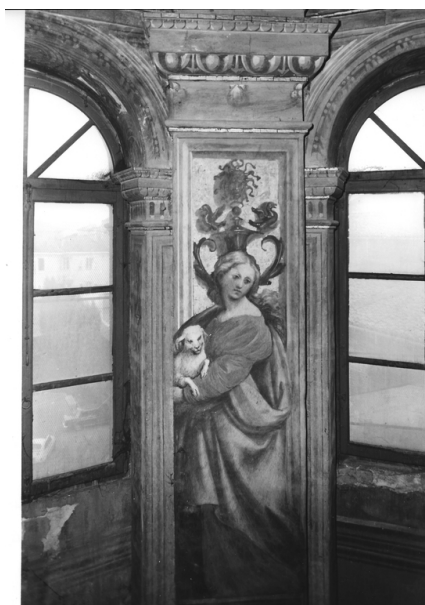
Tamburo, particolare lesena con Sant'Agnese - Stato di conservazione negli anni '40 (Archivio Manzotti)

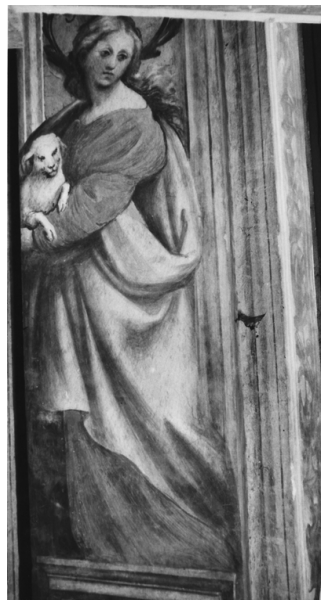
Tamburo, particolare lesena con Sant'Agnese - prima del restauro. Consultando la fotografia degli anni '40 con questa le restauratrici hanno potuto riconoscere la falsificazione della tecnica del Pordenone di un restauro precedente.

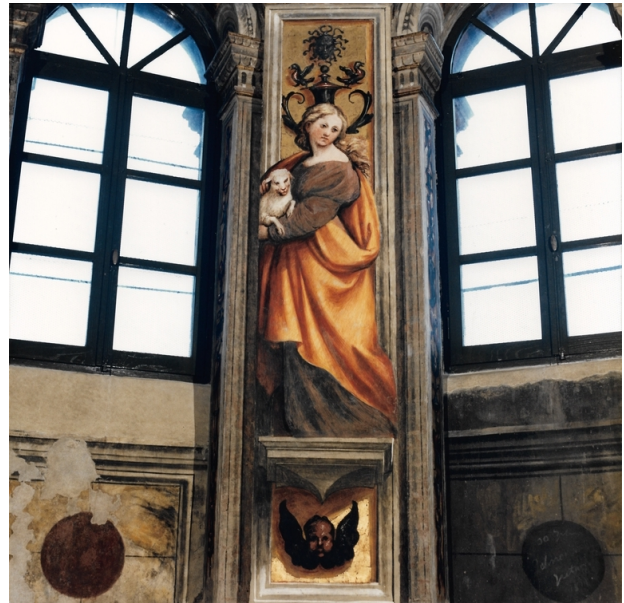
Tamburo, veduta della lesena con Sant'Agnese - dopo il restauro

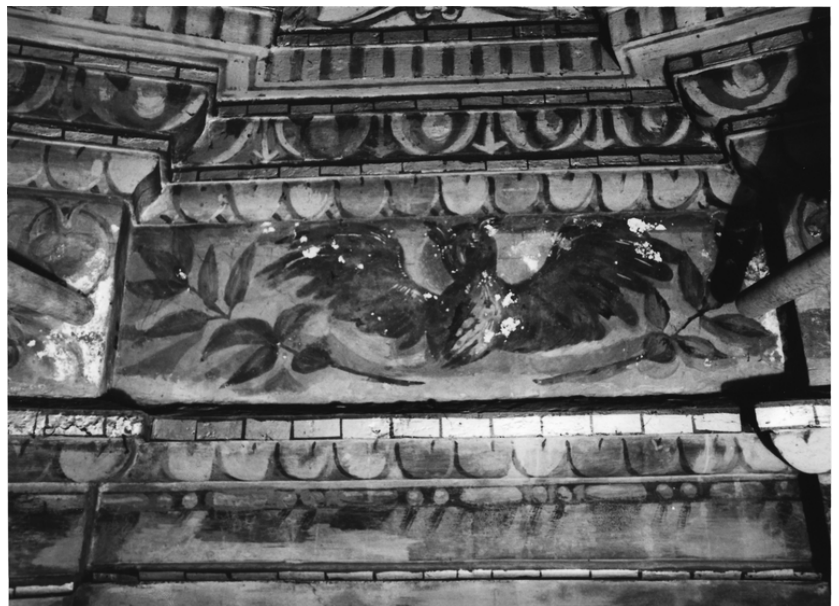
Fregio del tamburo, dettaglio con animale fantastico - prima del restauro

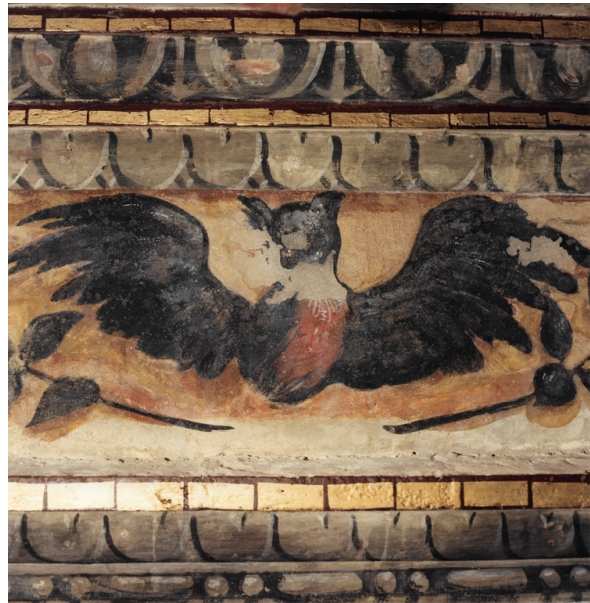
Fregio del tamburo, dettaglio con animale fantastico - dopo il restauro

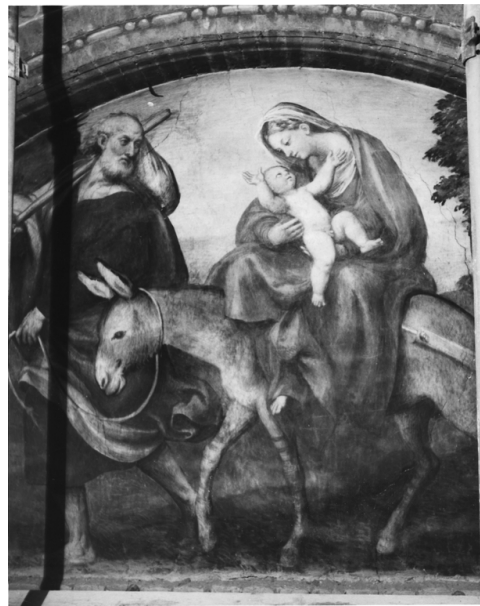
Lunetta con rappresentazione della Fuga in Egitto - prima del restauro

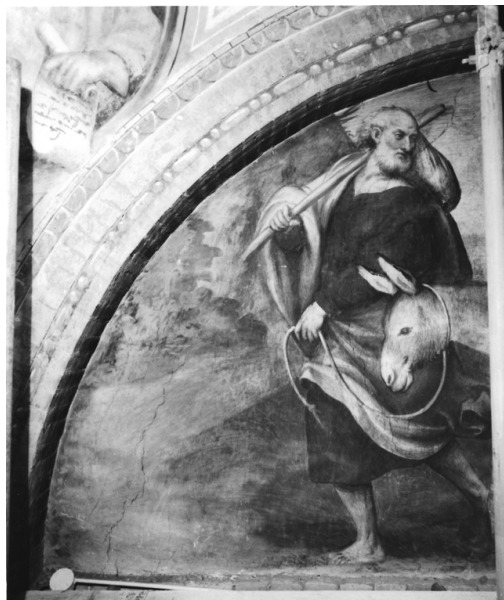
Lunetta con rappresentazione della Fuga in Egitto - particolare, prima del restauro

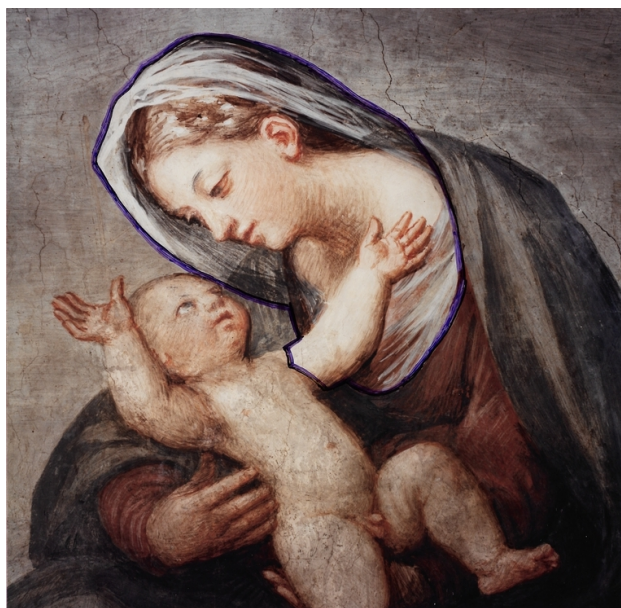
Lunetta con rappresentazione della Fuga in Egitto, particolare Vergine e Bambino - tassello di pulitura (durante il restauro)

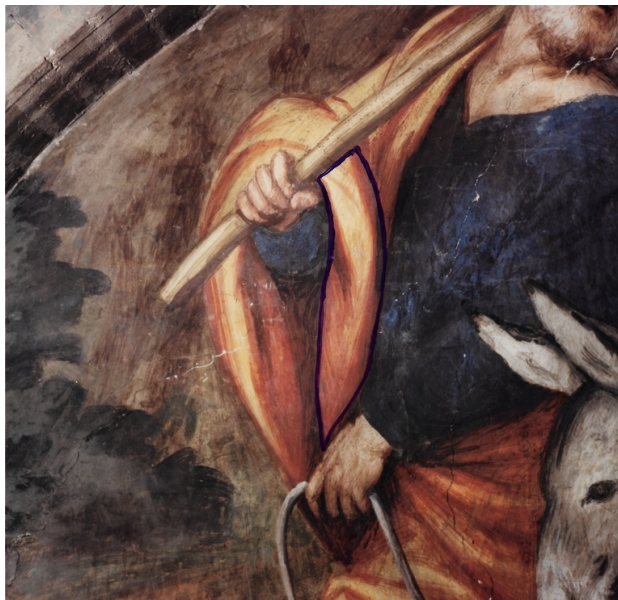
Lunetta con rappresentazione della Fuga in Egitto, particolare Giuseppe - tassello di pulitura (durante il restauro)

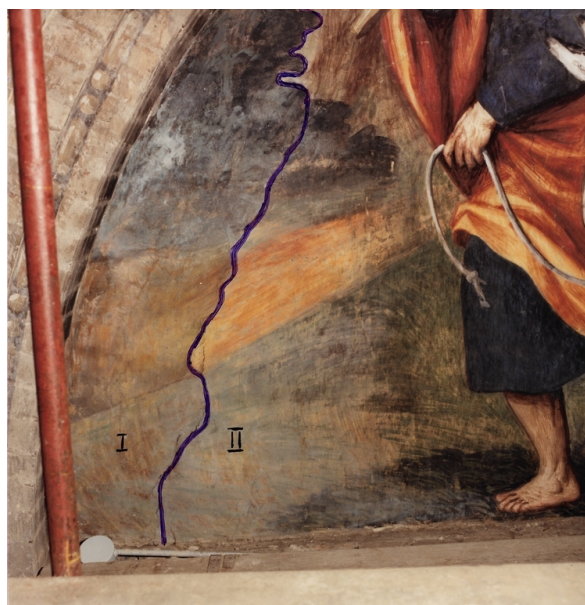
Lunetta con rappresentazione della Fuga in Egitto, particolare Giuseppe - particolare, I : zona non pulita; II : zona pulita ma presenti sbiancamenti (durante il restauro)

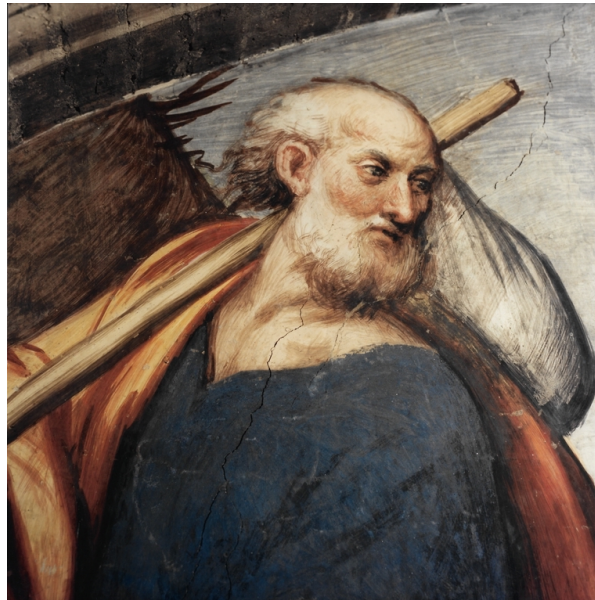
Lunetta con rappresentazione della Fuga in Egitto, particolare figura Giuseppe - dopo il restauro

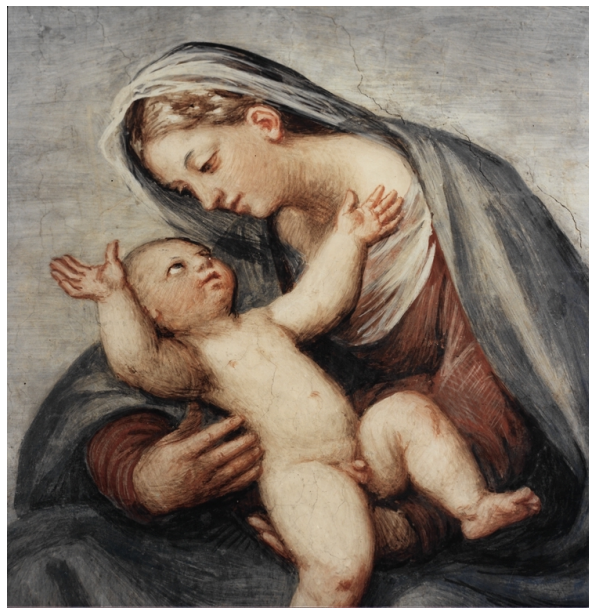
Lunetta con rappresentazione della Fuga in Egitto, particolare figura Vergine e Bambino - dopo il restauro

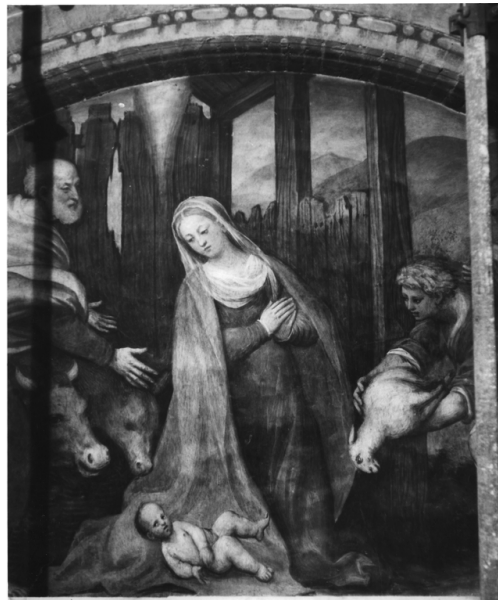
Lunetta con rappresentazione dell' Adorazione dei Pastori
- prima del restauro

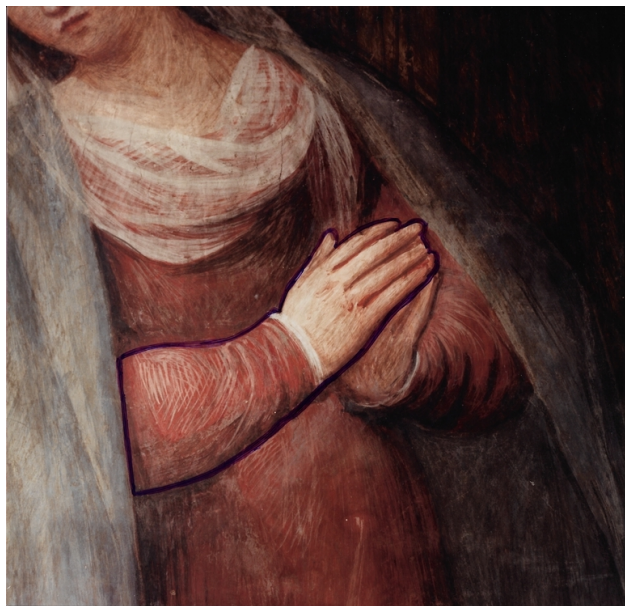
Lunetta con rappresentazione dell'Adorazione dei Pastori,
particolare figura Vergine Maria - tassello di pulitura
(durante il restauro)

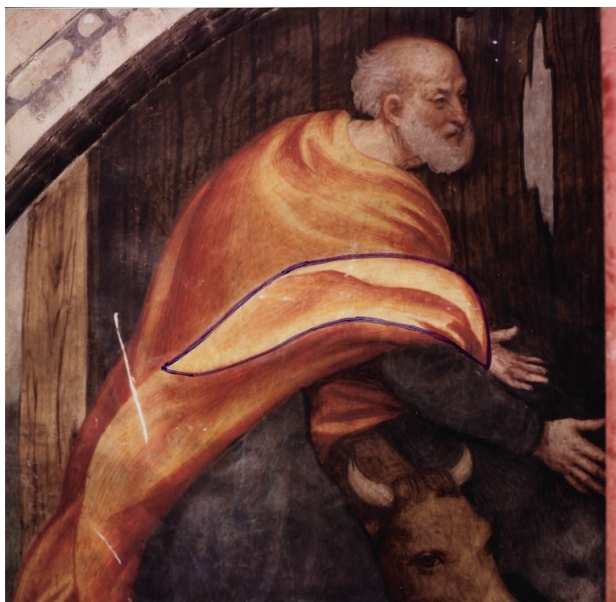
Lunetta con rappresentazione dell'Adorazione dei Pastori, particolare figura Giuseppe - tassello di pulitura (durante il restauro)

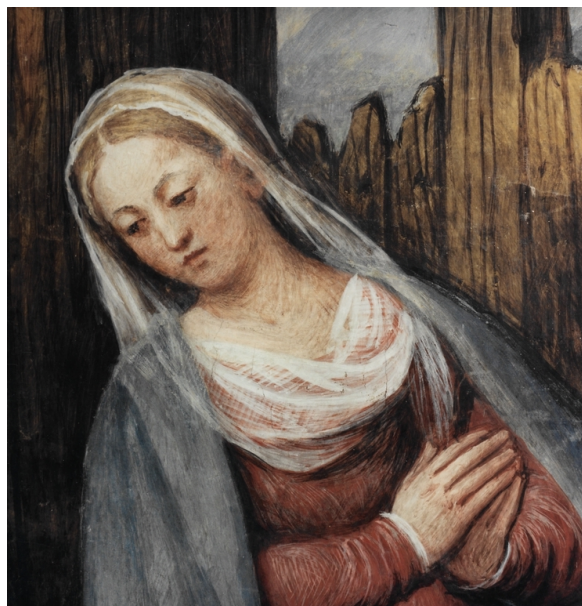
Lunetta con rappresentazione dell'Adorazione dei Pastori, particolare figura Vergine Maria - dopo il restauro

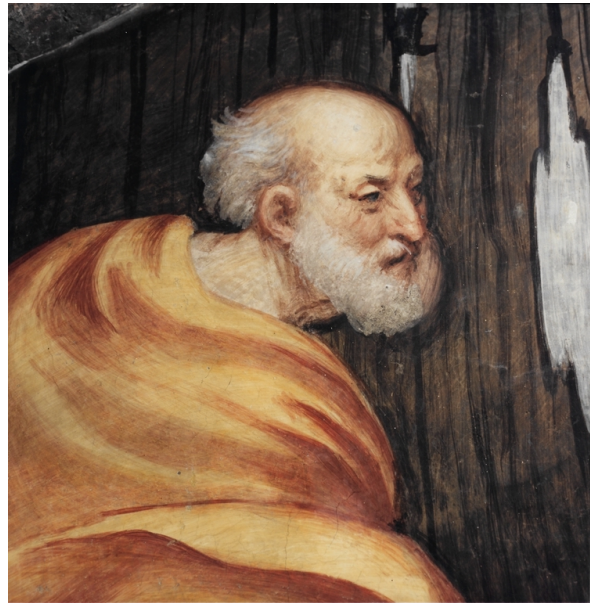
Lunetta con rappresentazione dell'Adorazione dei Pastori, particolare figura Giuseppe - dopo il restauro

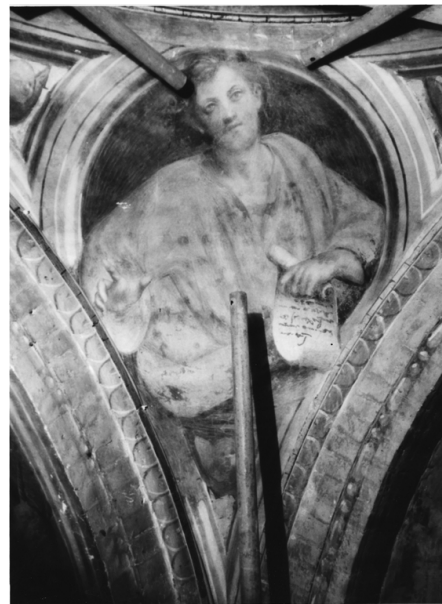
Pennacchi con rappresentazione dei quattro Profeti. Particolare figura di uno dei profeti- prima del restauro

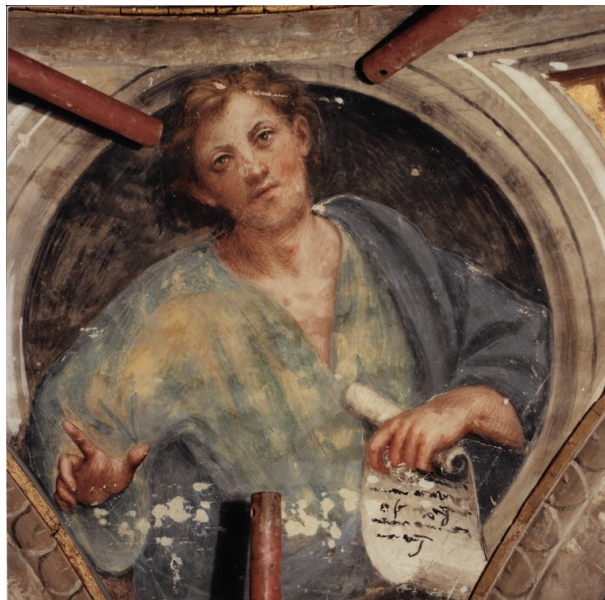
Pennacchi con rappresentazione dei quattro Profeti.
Particolare figura di uno dei profeti- durante il restauro

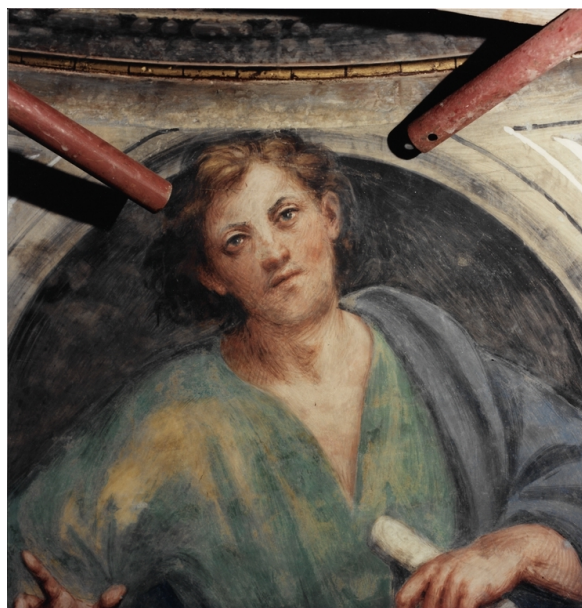
Pennacchi con rappresentazione dei quattro Profeti.
Particolare figura di uno dei profeti- dopo il restauro

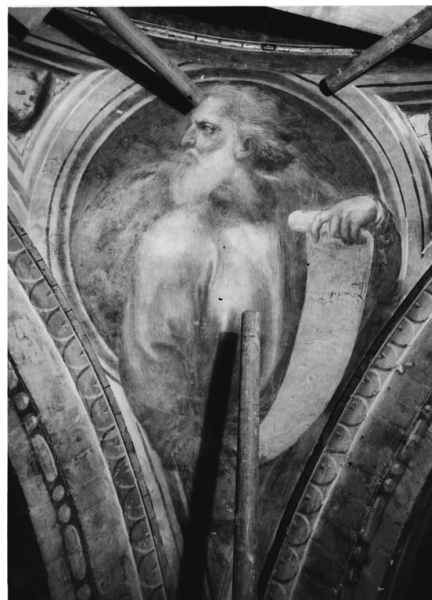
Pennacchi con rappresentazione dei quattro Profeti.
Particolare figura di uno dei profeti- prima del restauro

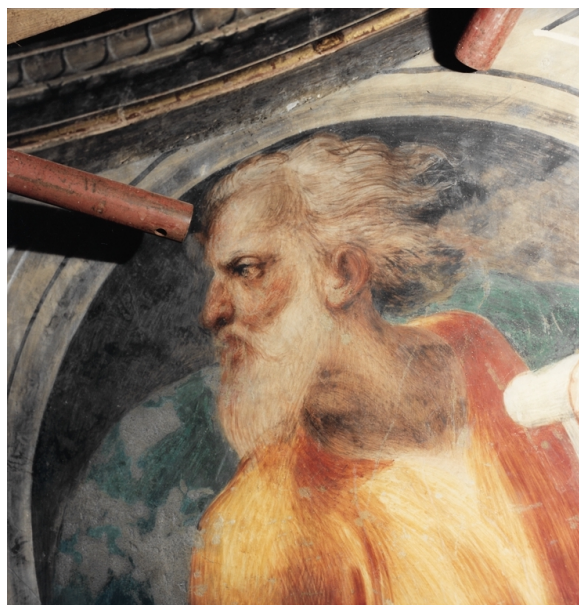
Pennacchi con rappresentazione dei quattro Profeti.
Particolare figura di uno dei profeti- dopo il restauro

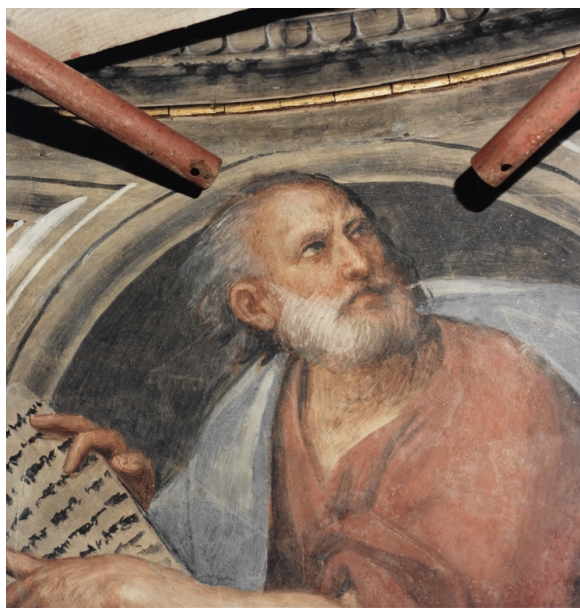
Pennacchi con rappresentazione dei quattro Profeti.
Particolare figura di uno dei profeti- dopo il restauro

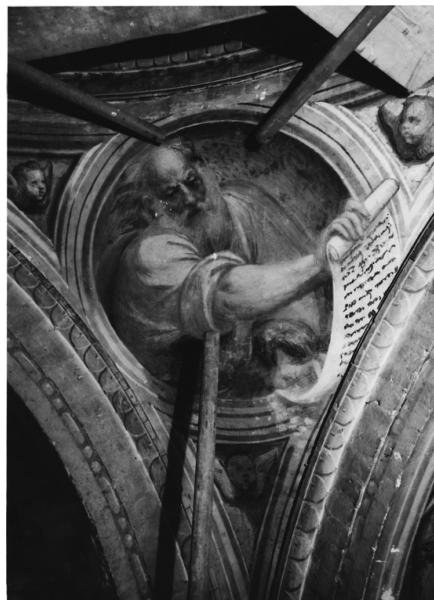
Pennacchi con rappresentazione dei quattro Profeti.
Particolare figura di uno dei profeti- prima del restauro

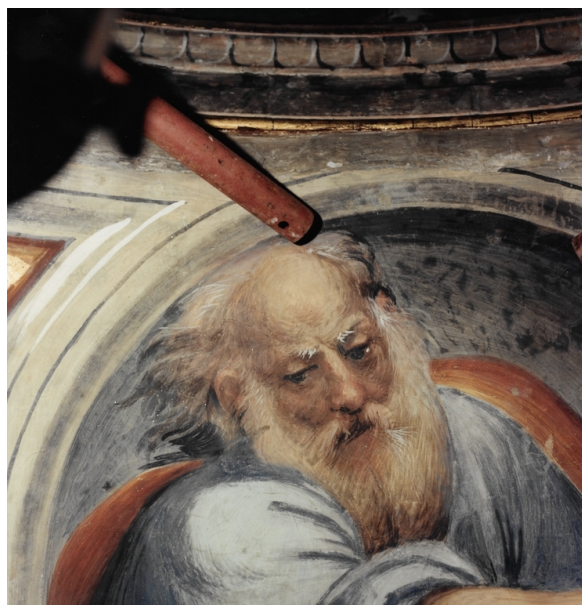
Pennacchi con rappresentazione dei quattro Profeti.
Particolare figura di uno dei profeti- dopo il restauro

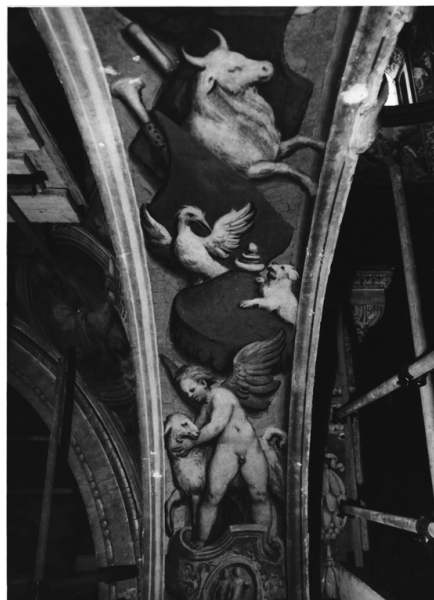
Sottarco con dettaglio di un puttino - prima del restauro

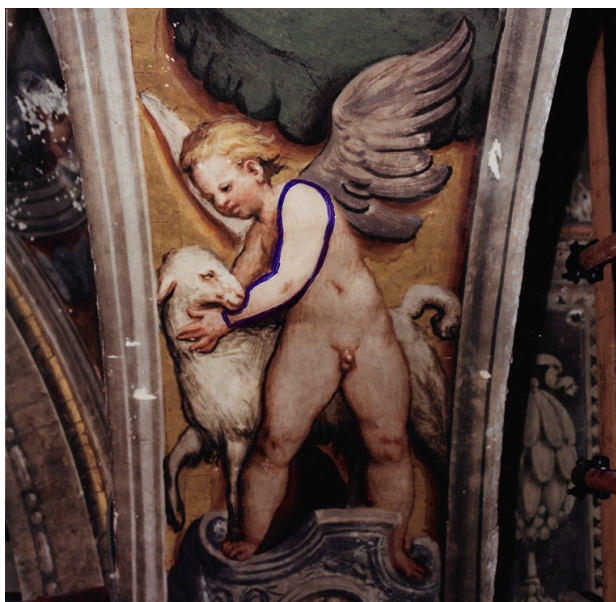
Sottarco con dettaglio di un puttino - tassello di pulitura (durante il restauro)

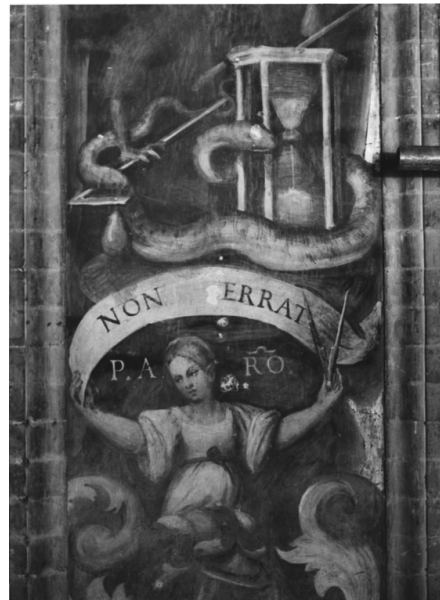
Parasta, dettaglio figura femminile con motto "NON ERRAT" - prima del restauro
