CD	CODICI	
TSK	Tipo scheda	BDR
NCT	CODICE UNIVOCO	
NCTN	Numero	1995
INT	Intervento	Restauro del dipinto murale della Cappella della Natività, presso la Chiesa di Santa Maria di Campagna, prima cappella a sinistra.
LC	LOCALIZZAZIONE GEOGRAFICO-AMMINISTRATIVA	
PVC	LOCALIZZAZIONE GEOGRAFICO-AMMINISTRATIVA	
PVCP	Provincia	PC
PVCC	Comune	Piacenza
PVCL	Località	Piacenza
PVCN	Sede	Basilica Santa Maria di Campagna
PVCI	Indirizzo	Piazzale delle Crociate, 5
OG	OGGETTO

OGT		OGGETTO
OGTD	Oggetto	affresco
OGTO	Indicazioni sull'oggetto	Il dipinto murale a fresco si trova nella Chiesa di Santa Maria di Campagna, nella prima cappella a sinistra, detta Cappella della Natività. La decorazione della Cappella fu commissionata al Pordenone dalla famiglia Rollieri nel 1536.
OGTS	Soggetto/ Titolo	Natività della Madonna
MTC		Materia e tecnica
MTC	Materia e tecnica	muratura/ pittura
ADT		Datazione
ADT	Datazione	1536
AUT		AUTORE
AUTN	Nome scelto (autore)	De Sacchis Giovanni Antonio detto Pordenone
AUTH	Sigla per citazione	S36/00000460
AO		PROGETTO DI RESTAURO
AOF		ELEMENTI INFORMATIVI
RE		INTERVENTO DI RESTAURO
RES		RESTAURO
RESR	Relazione tecnica finale	<p>Dopo aver effettuato il prelievo di campioni che

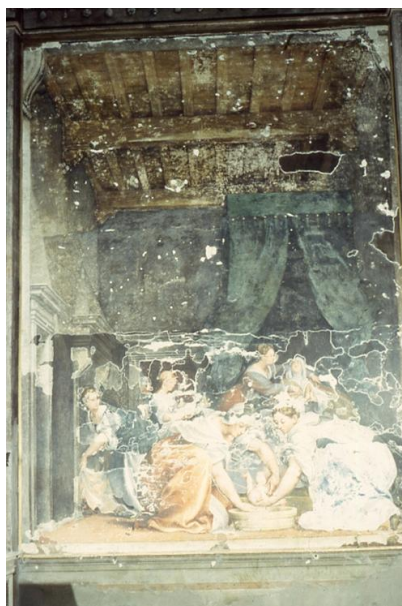
Opera del Pordenone, Natività di Maria - delimitazioni stuccature (prima del restauro)

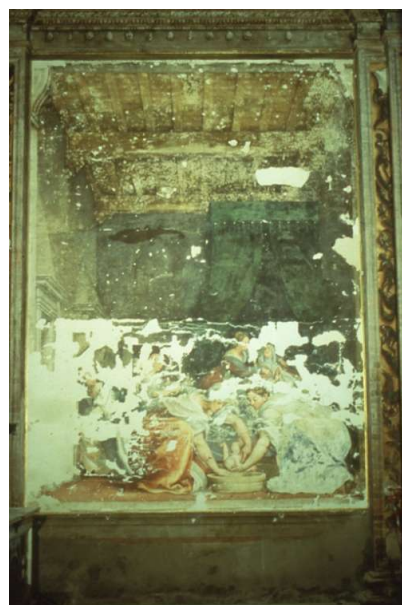
Opera del Pordenone, Natività di Maria - nuove stuccature (durante il restauro)

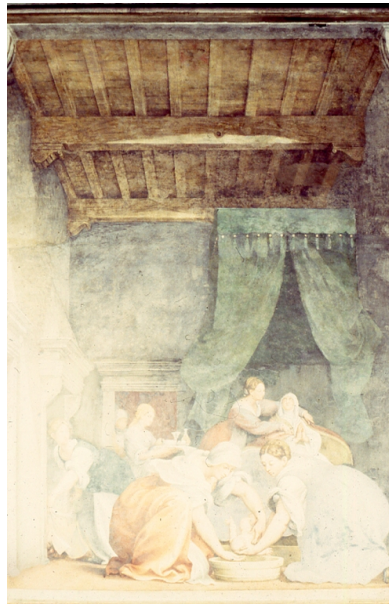
Opera del Pordenone, Natività di Maria - dopo il restauro

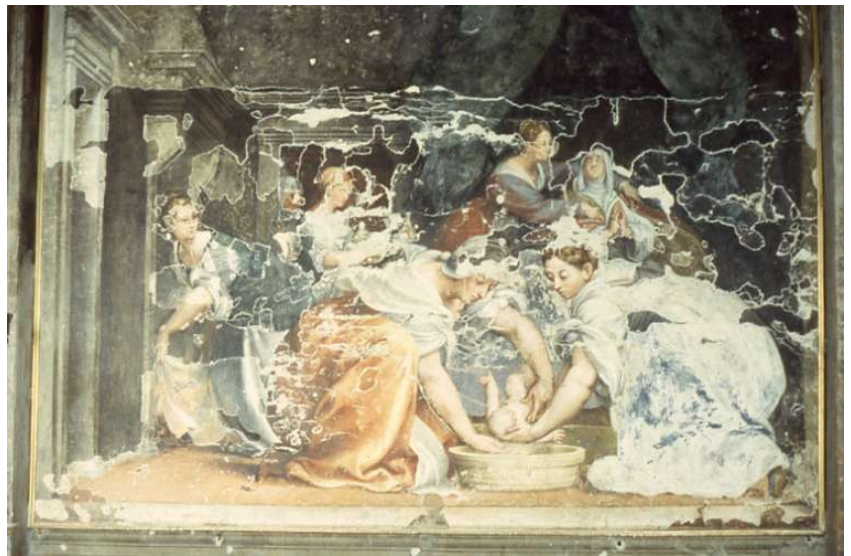
Opera del Pordenone, Natività di Maria - gruppo di figure con delimitazione stucature

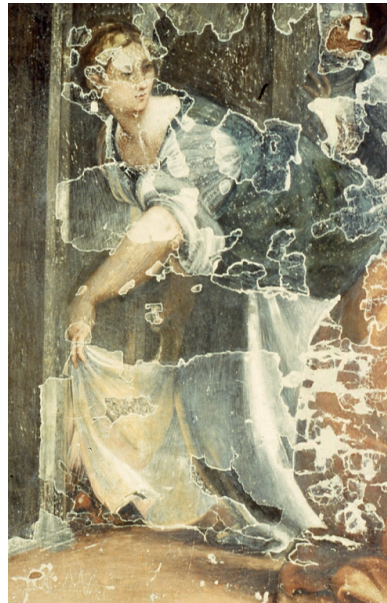
Opera del Pordenone, Natività di Maria (ancella dall'abito verde) - dopo la pulitura, con le stuccature in evidenza (durante il restauro)

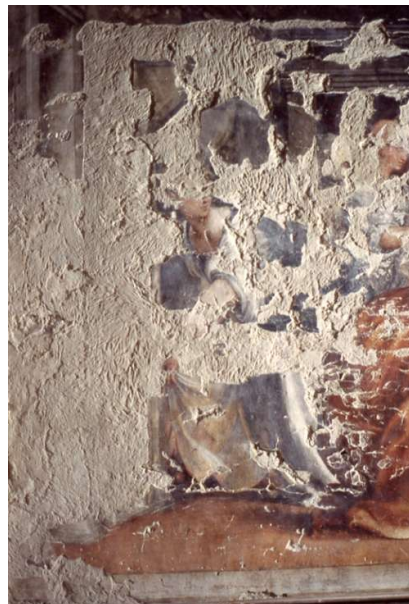
Opera del Pordenone, Natività di Maria (ancella dall'abito verde) - dopo la rimozione delle stuccature (durante il restauro)

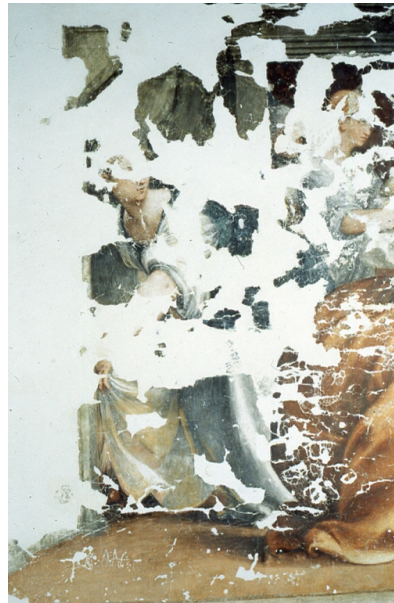
Opera del Pordenone, Natività di Maria (ancella dall'abito verde) - dopo le nuove stuccature (durante il restauro)

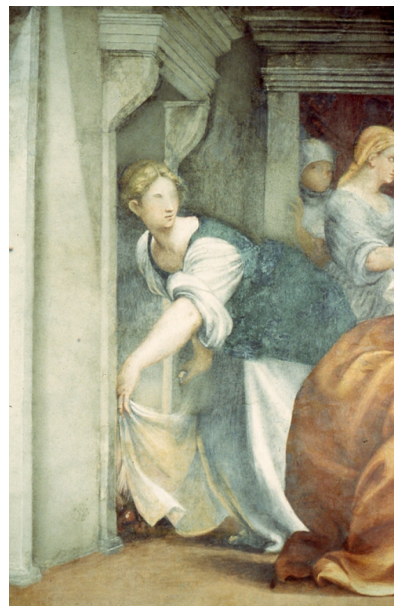
Opera del Pordenone, Natività di Maria (ancella dall'abito verde) - dopo il restauro

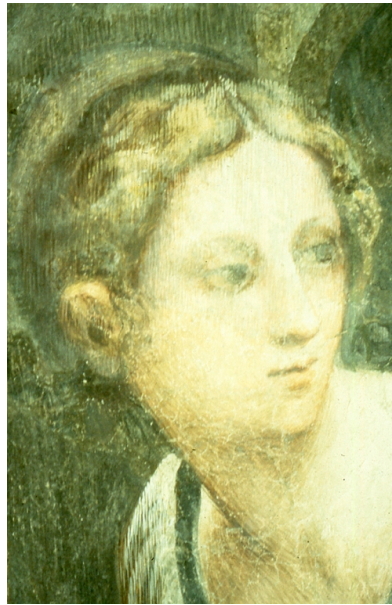
Opera del Pordenone, Natività di Maria (ancella dall'abito verde) - particolare volto, prima della pulitura

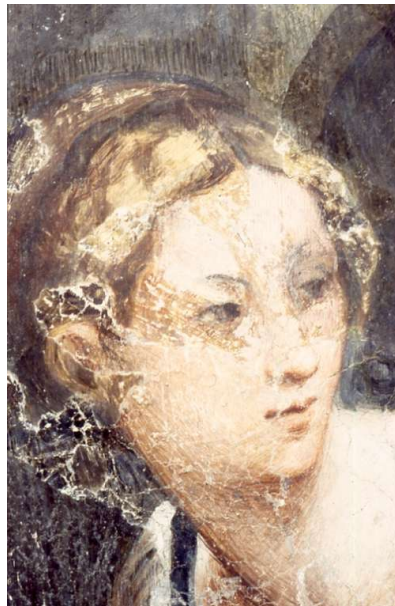
Opera del Pordenone, Natività di Maria (ancella dall'abito verde) - particolare del volto, durante la rimozione dei ritocchi e delle vernici (durante il restauro)

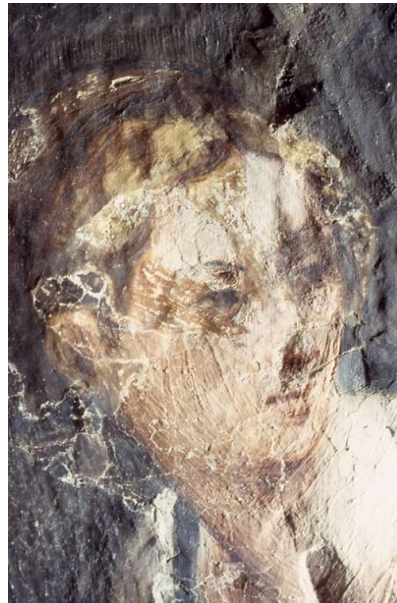
Opera del Pordenone, Natività di Maria (ancella dall'abito verde) - particolare del volto, foto a luce radente

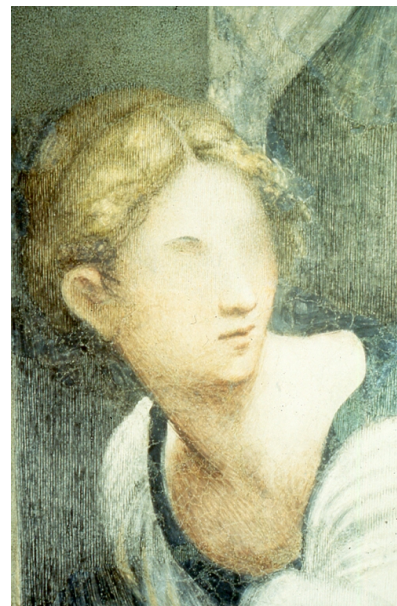
Opera del Pordenone, Natività di Maria (ancella dall'abito verde) - particolare del volto, dopo il restauro

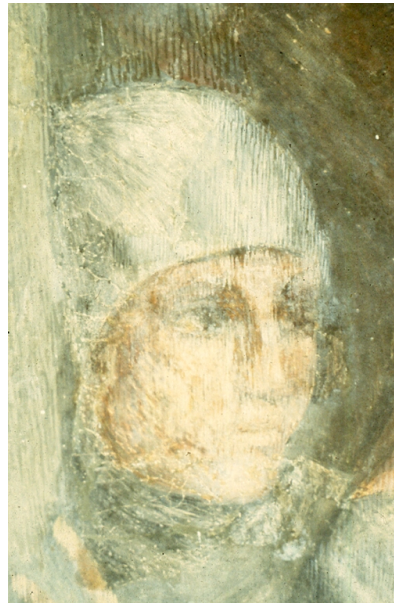
Opera del Pordenone, Natività di Maria (volto dell'ancella affacciata) - prima del restauro

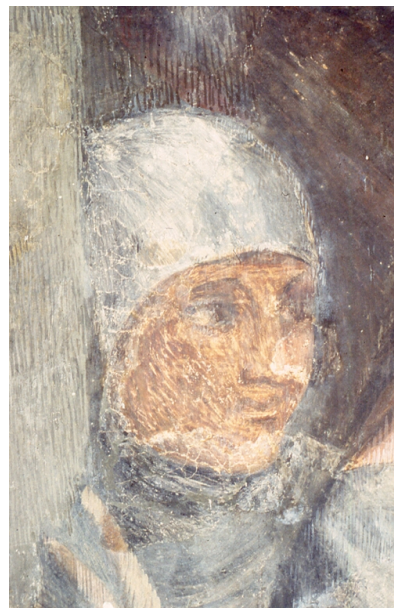
Opera del Pordenone, Natività di Maria (volto dell'ancella affacciata) - dopo la rimozione dei restauri precedenti (durante il restauro)

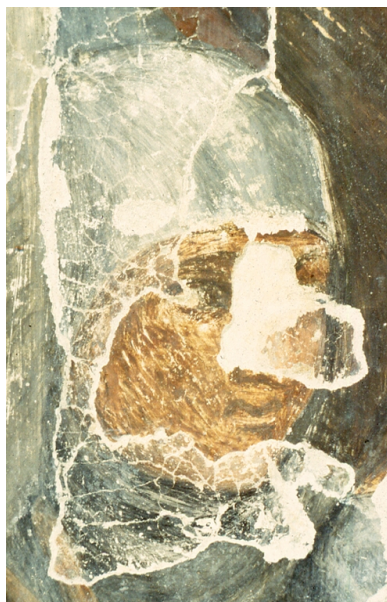
Opera del Pordenone, Natività di Maria (volto dell'ancella affacciata) - dopo la rimozione delle stuccature sovrapposte all'originale; la zona bianca è l'intonaco pordenoniano con frammenti del colore di base per l'intonaco (durante il restauro)

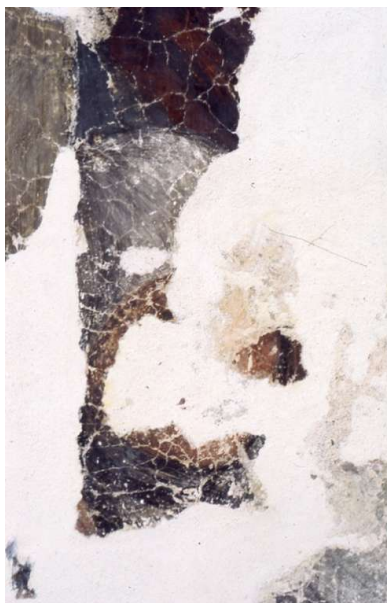
Opera del Pordenone, Natività di Maria (volto dell'ancella affacciata) - nuove stuccature: in evidenza il frammento abraso pordenoniano (durante il restauro)

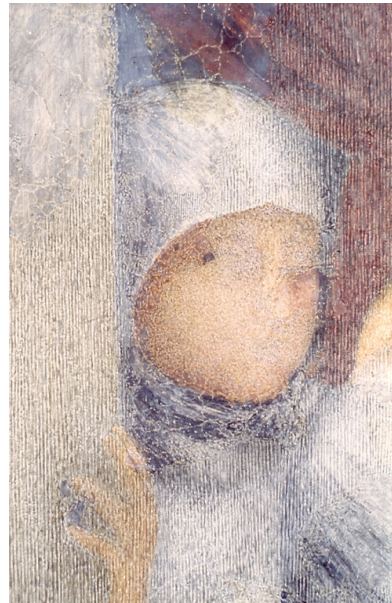
Opera del Pordenone, Natività di Maria (volto dell'ancella affacciata) - dopo il restauro

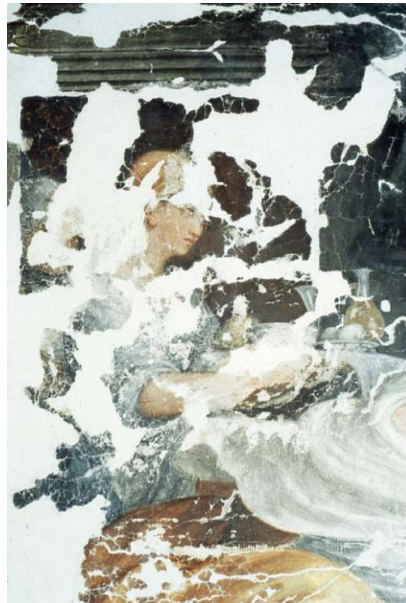
Opera del Pordenone, Natività di Maria (ancella col vassoio) - nuove stuccature (durante il restauro)

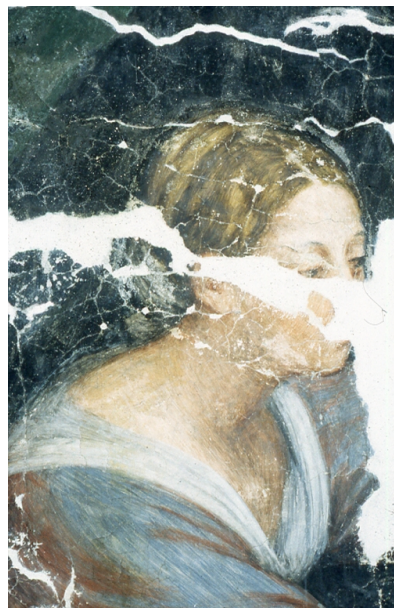
Opera del Pordenone, Natività di Maria (volto e busto ancilla di S. Anna) - nuove stuccature (durante il restauro)

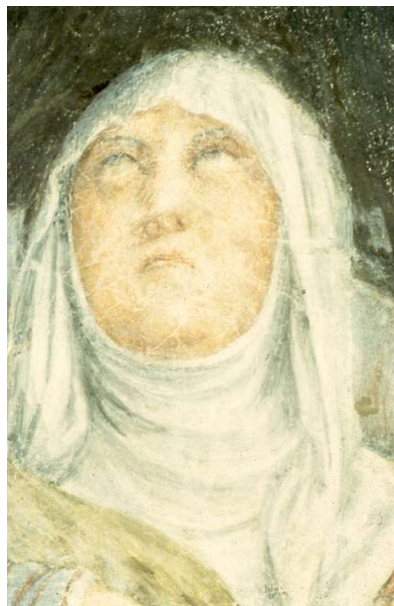
Opera del Pordenone, Natività di Maria (volto di S. Anna) - prima del restauro

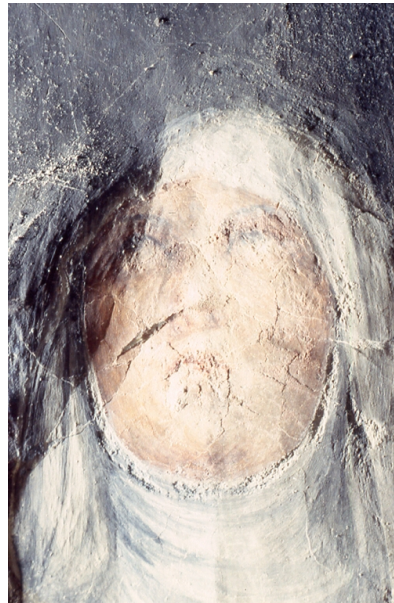
Opera del Pordenone, Natività di Maria (volto di S. Anna) - foto a luce radente (prima del restauro)

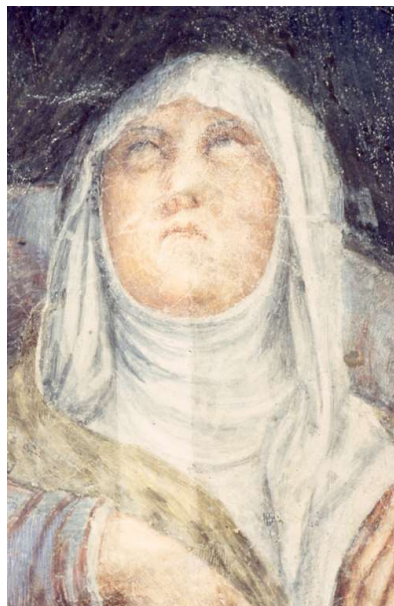
Opera del Pordenone, Natività di Maria (volto di S. Anna) - campione di pulitura (durante il restauro)

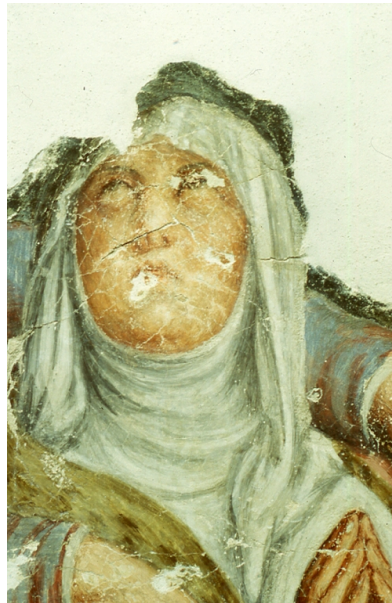
Opera del Pordenone, Natività di Maria (volto di S. Anna) -  
nuove stuccature (durante il restauro)

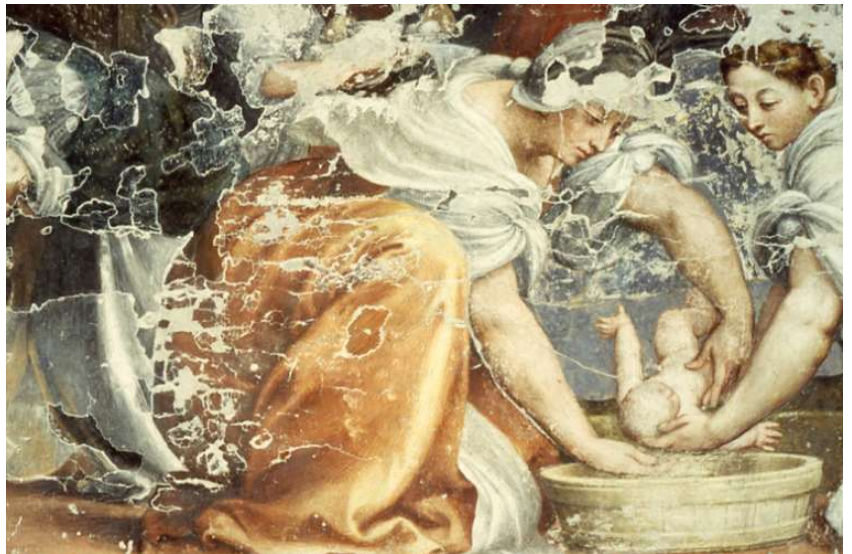
Opera del Pordenone, Natività di Maria (ancella in arancio)  
- delimitazione stuccature

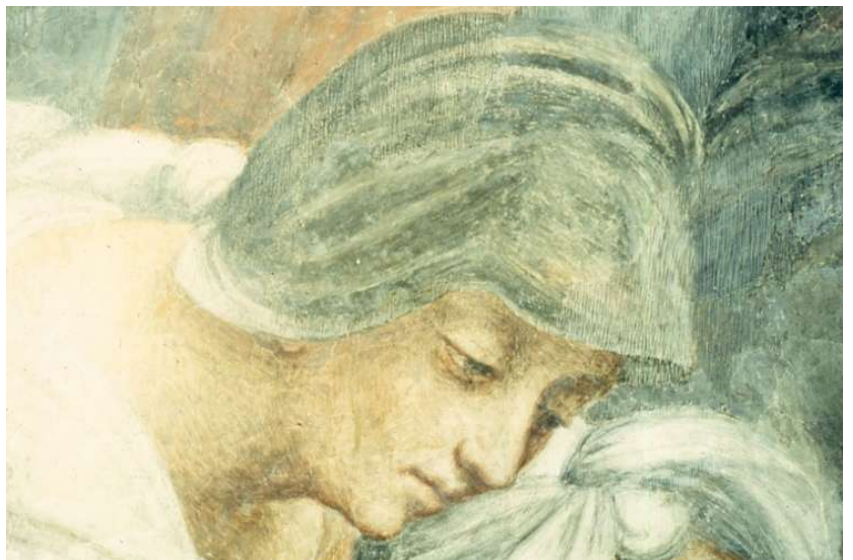
Opera del Pordenone, Natività di Maria (testa ancella in  
arancio) - prima del restauro

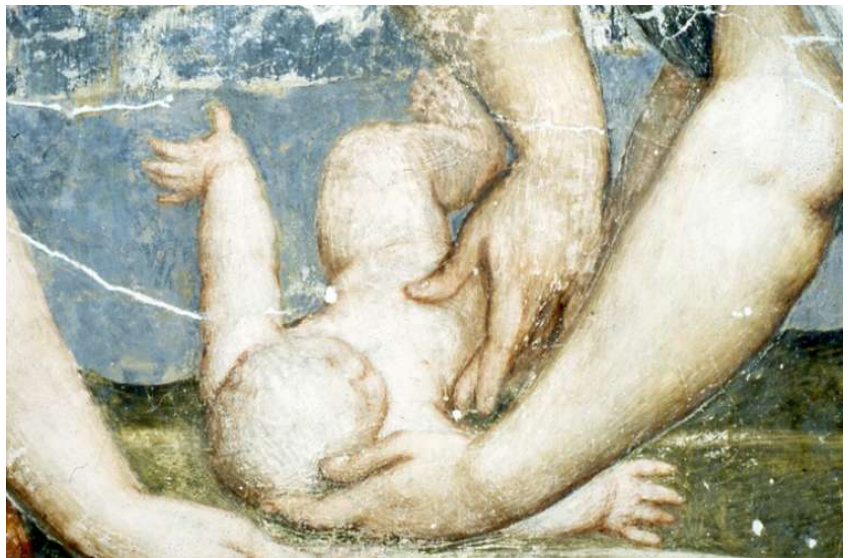
Opera del Pordenone, Natività di Maria (bagno della Madonna) - dopo la pulitura; in evidenza il salto di giornata (durante il restauro)

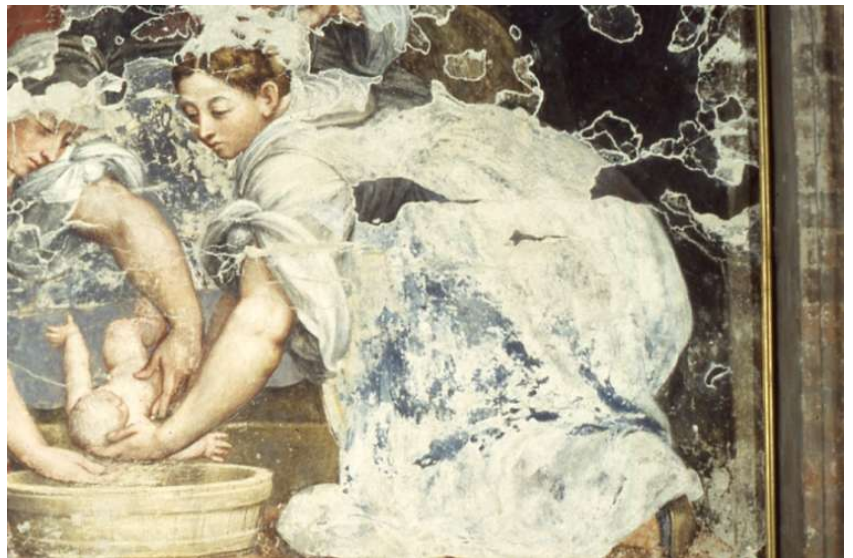
Opera del Pordenone, Natività di Maria (ancella in blu) - dopo l'asportazione delle ridipinture dalla smaltino, con la limitazione delle stucature (durante il restauro)

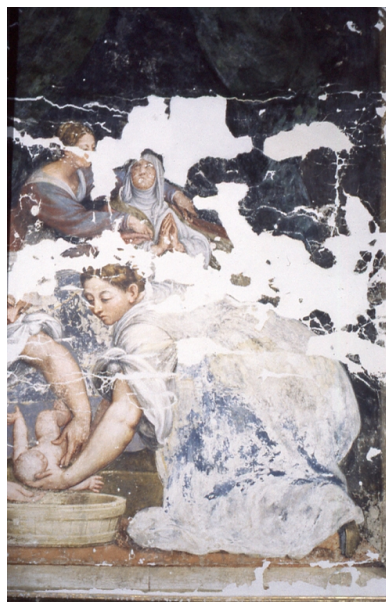
Opera del Pordenone, Natività di Maria (figure nella parete sx dell'affresco) - nuove stuccature

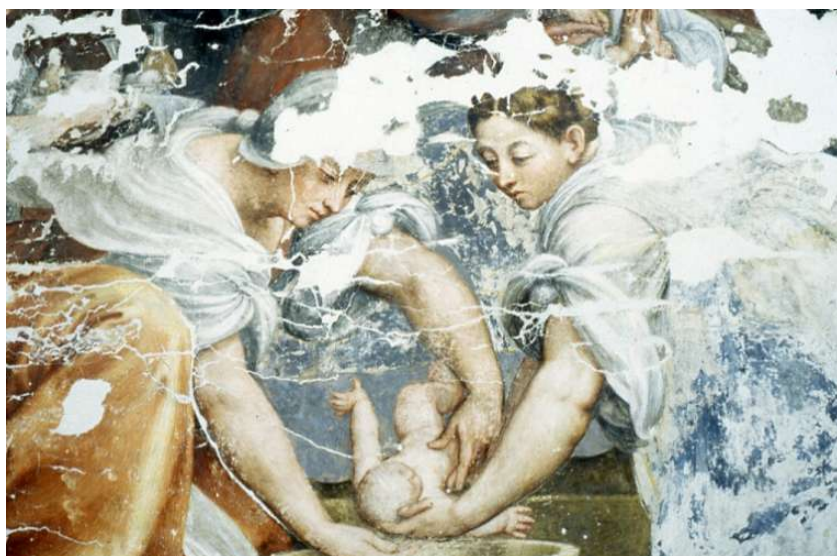
Opera del Pordenone, Natività di Maria (ancelle che lavano la Madonna) - nuove stuccature

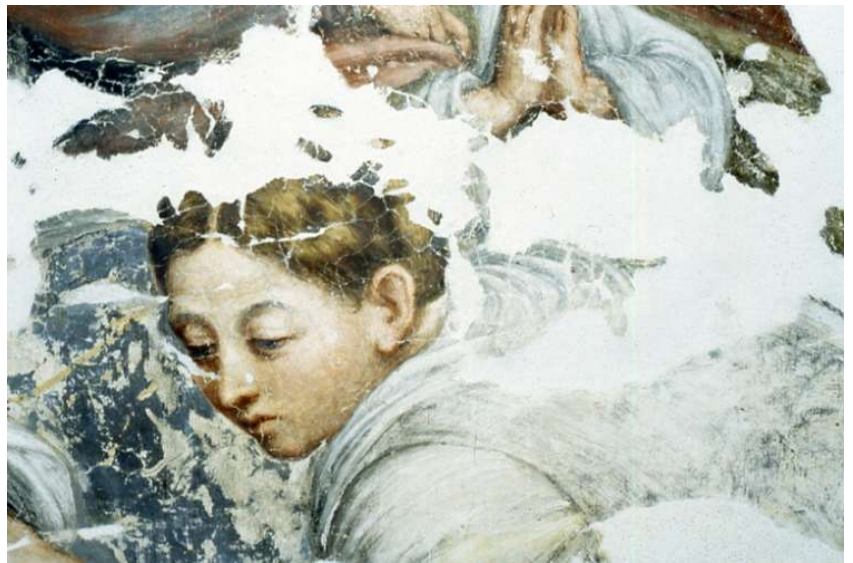
Opera del Pordenone, Natività di Maria (ancella in blu) - nuove stuccature
