CD	CODICI	
TSK	Tipo scheda	BDR
NCT	CODICE UNIVOCO	
NCTN	Numero	1995
INT	Intervento	Restauro del dipinto murale della Cappella della Natività, presso la Chiesa di Santa Maria di Campagna, prima cappella a sinistra.
LC	LOCALIZZAZIONE GEOGRAFICO-AMMINISTRATIVA	
PVC	LOCALIZZAZIONE GEOGRAFICO-AMMINISTRATIVA	
PVCP	Provincia	PC
PVCC	Comune	Piacenza
PVCL	Località	Piacenza
PVCN	Sede	Basilica Santa Maria di Campagna
PVCI	Indirizzo	Piazzale delle Crociate, 5
OG	OGGETTO

OGT		OGGETTO
OGTD	Oggetto	affresco
OGTO	Indicazioni sull'oggetto	Il dipinto murale a fresco si trova nella Chiesa di Santa Maria di Campagna, nella prima cappella a sinistra, detta Cappella della Natività. La decorazione della Cappella fu commissionata al Pordenone dalla famiglia Rollieri nel 1536.
OGTS	Soggetto/ Titolo	Natività della Madonna
MTC		Materia e tecnica
MTC	Materia e tecnica	muratura/ pittura
ADT		Datazione
ADT	Datazione	1536
AUT		AUTORE
AUTN	Nome scelto (autore)	De Sacchis Giovanni Antonio detto Pordenone
AUTH	Sigla per citazione	S36/00000460
AO		PROGETTO DI RESTAURO
AOF		ELEMENTI INFORMATIVI
RE		INTERVENTO DI RESTAURO
RES		RESTAURO
RESR	Relazione tecnica finale	<p>Dopo aver effettuato il prelievo di campioni che

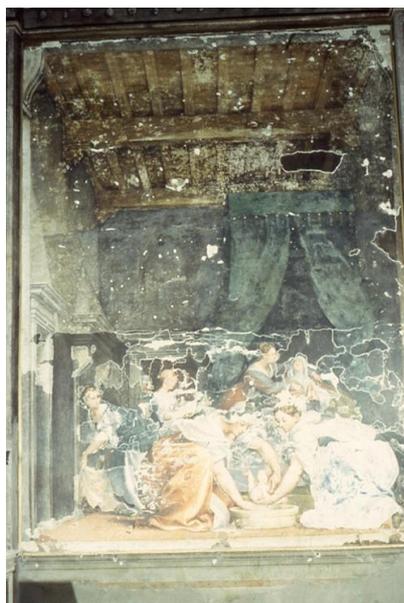
Opera del Pordenone, Natività di Maria - delimitazioni stuccature (prima del restauro)

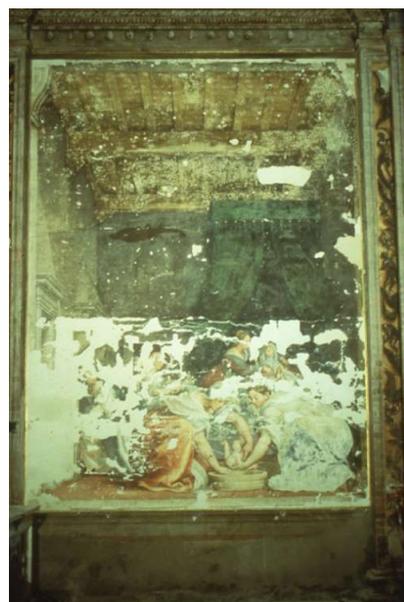
Opera del Pordenone, Natività di Maria - nuove stuccature (durante il restauro)

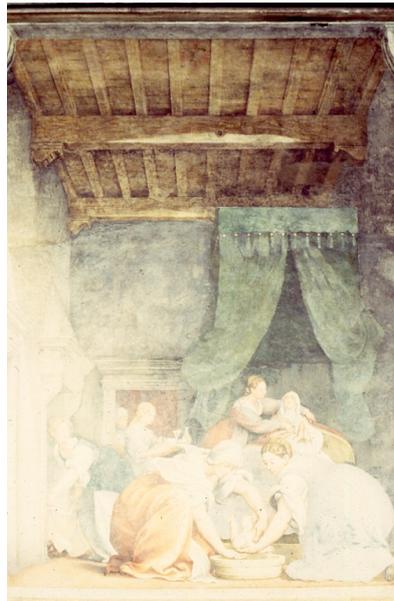
Opera del Pordenone, Natività di Maria - dopo il restauro

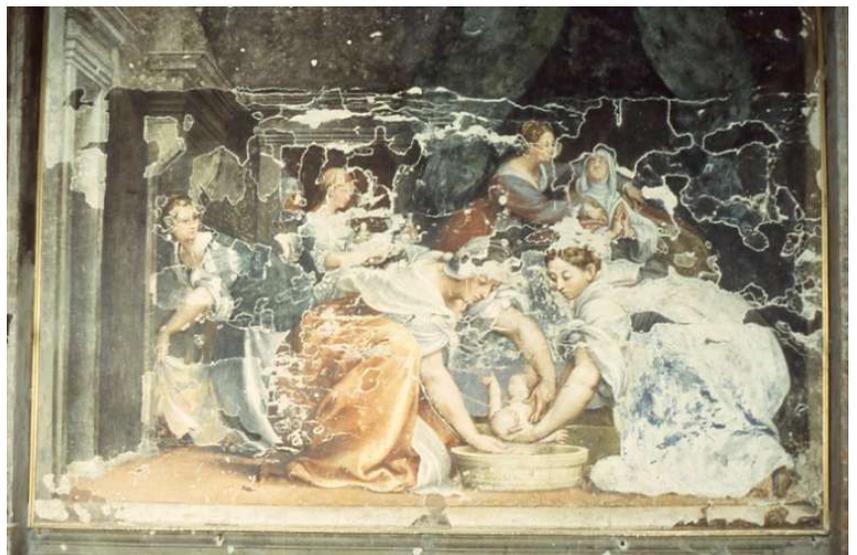
Opera del Pordenone, Natività di Maria - gruppo di figure con delimitazione stucature

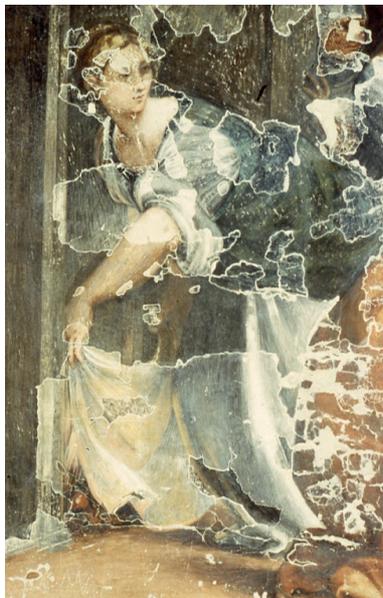
Opera del Pordenone, Natività di Maria (ancella dall'abito verde) - dopo la pulitura, con le stuccature in evidenza (durante il restauro)

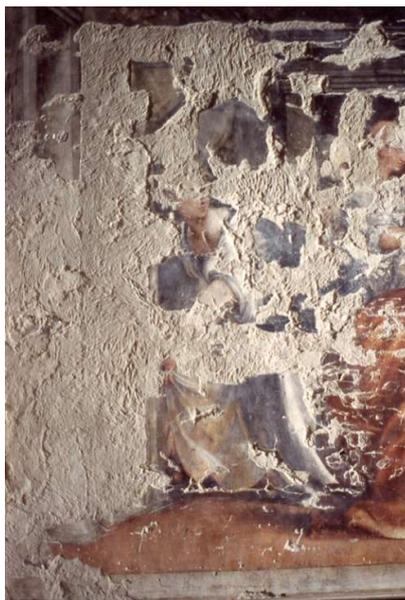
Opera del Pordenone, Natività di Maria (ancella dall'abito verde) - dopo la rimozione delle stuccature (durante il restauro)

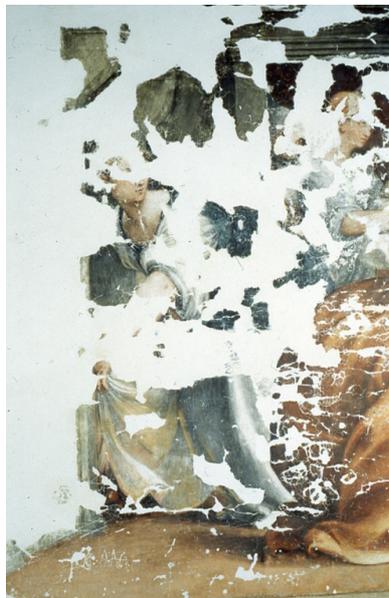
Opera del Pordenone, Natività di Maria (ancella dall'abito verde) - dopo le nuove stuccature (durante il restauro)

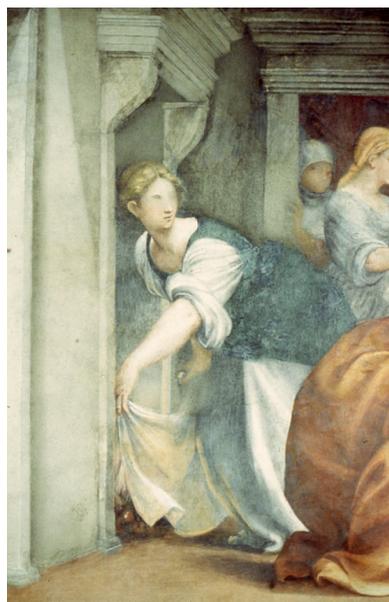
Opera del Pordenone, Natività di Maria (ancella dall'abito verde) - dopo il restauro

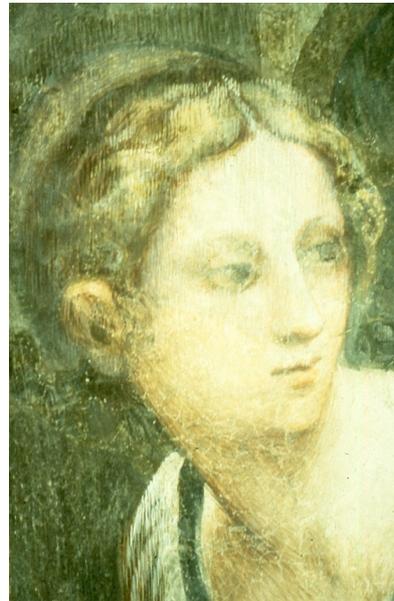
Opera del Pordenone, Natività di Maria (ancella dall'abito verde) - particolare volto, prima della pulitura

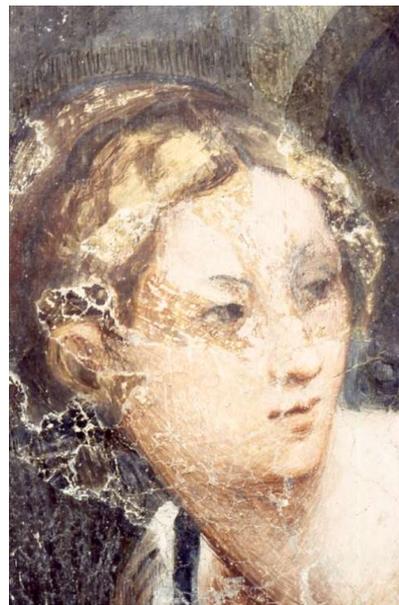
Opera del Pordenone, Natività di Maria (ancella dall'abito verde) - particolare del volto, durante la rimozione dei ritocchi e delle vernici (durante il restauro)

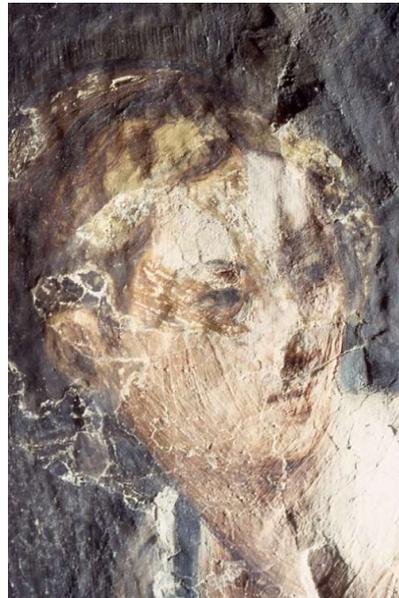
Opera del Pordenone, Natività di Maria (ancella dall'abito verde) - particolare del volto, foto a luce radente

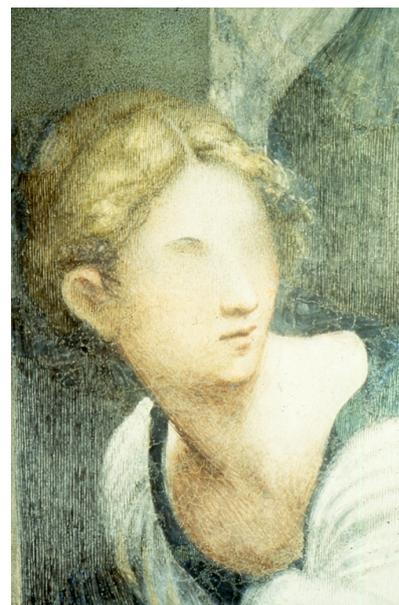
Opera del Pordenone, Natività di Maria (ancella dall'abito verde) - particolare del volto, dopo il restauro

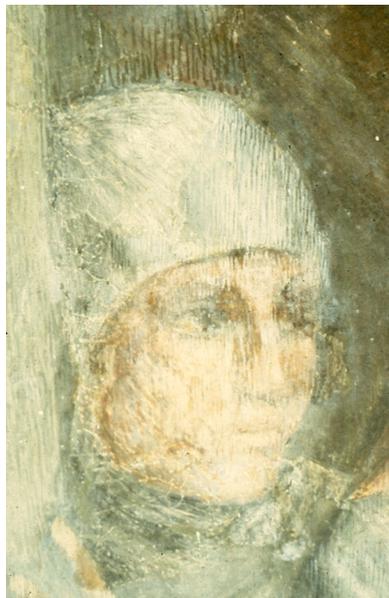
Opera del Pordenone, Natività di Maria (volto dell'ancella affacciata) - prima del restauro

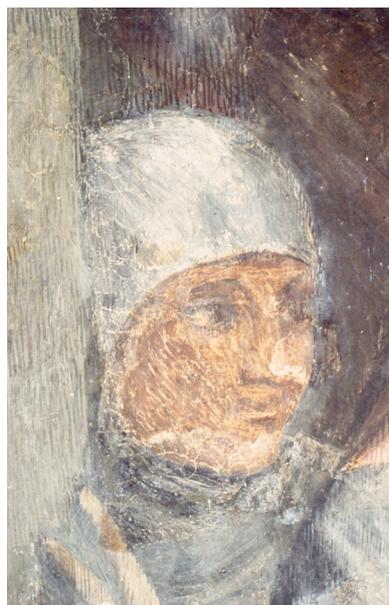
Opera del Pordenone, Natività di Maria (volto dell'ancella affacciata) - dopo la rimozione dei restauri precedenti (durante il restauro)

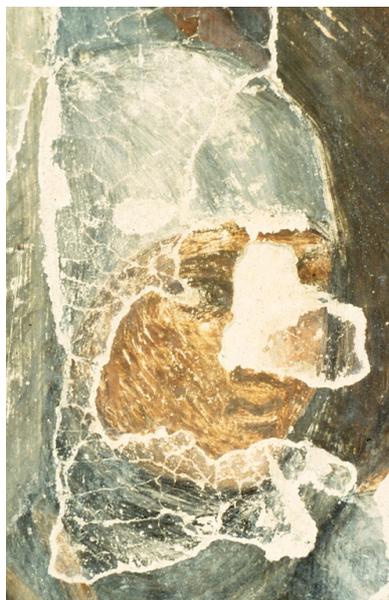
Opera del Pordenone, Natività di Maria (volto dell'ancella affacciata) - dopo la rimozione delle stuccature sovrapposte all'originale; la zona bianca è l'intonaco pordenoniano con frammenti del colore di base per l'intonaco (durante il restauro)

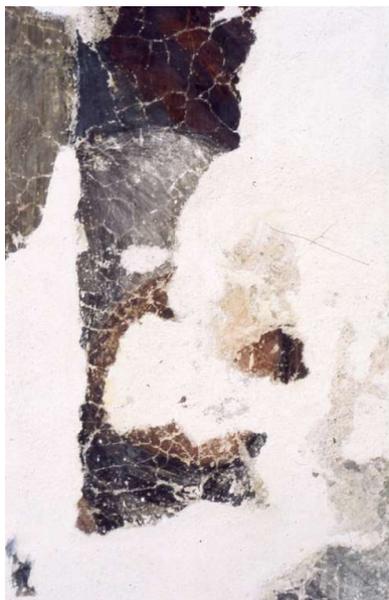
Opera del Pordenone, Natività di Maria (volto dell'ancella affacciata) - nuove stuccature: in evidenza il frammento abraso pordenoniano (durante il restauro)

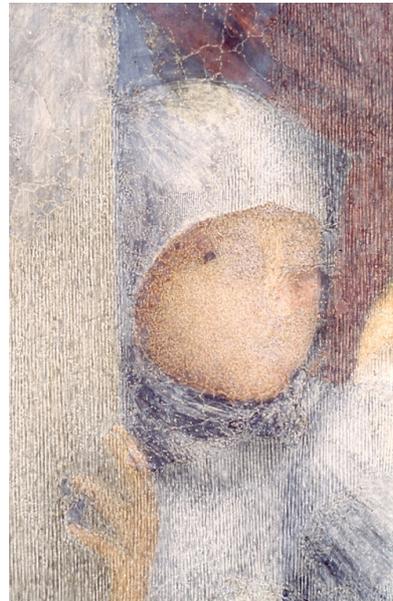
Opera del Pordenone, Natività di Maria (volto dell'ancella affacciata) - dopo il restauro

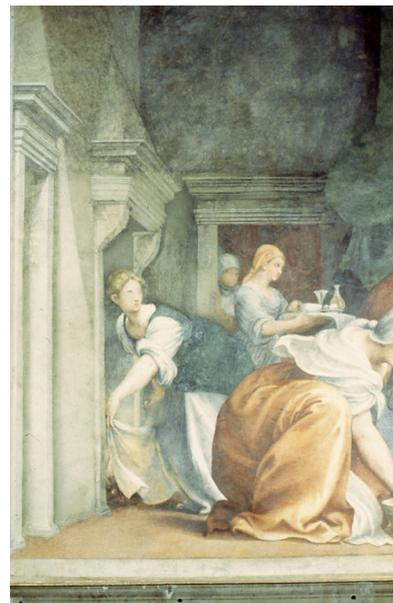
Opera del Pordenone, Natività di Maria (gruppo di ancelle a destra) - dopo il restauro

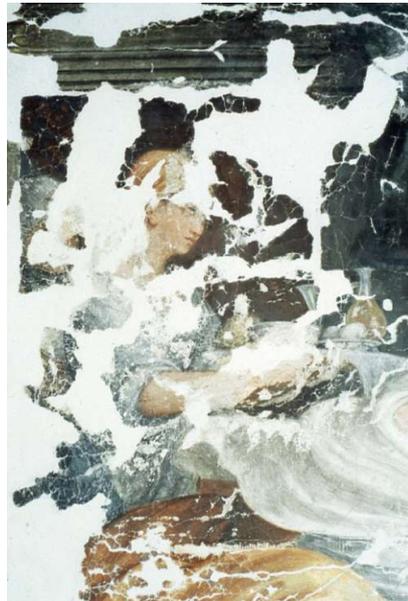
Opera del Pordenone, Natività di Maria (ancella col vassoio) - nuove stuccature (durante il restauro)

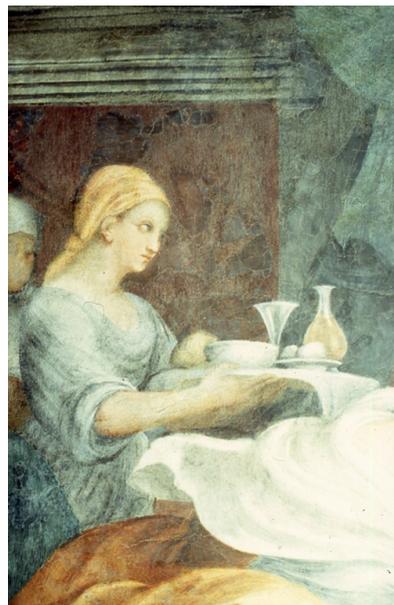
Opera del Pordenone, Natività di Maria (ancella col vassoio) - dopo il restauro

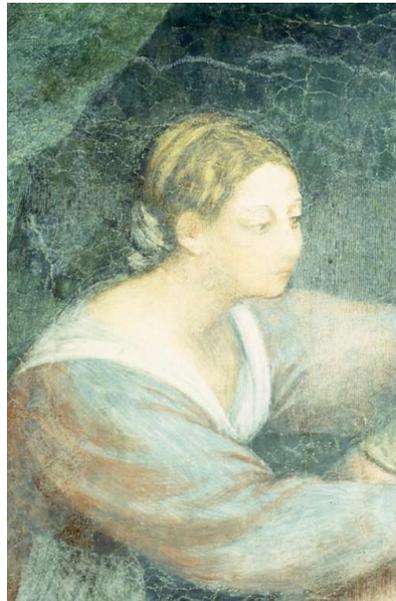
Opera del Pordenone, Natività di Maria (ancella di S. Anna) - dopo il restauro

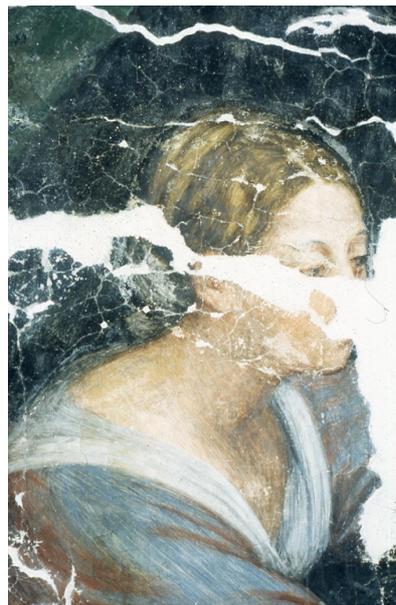
Opera del Pordenone, Natività di Maria (volto e busto ancilla di S. Anna) - nuove stuccature (durante il restauro)

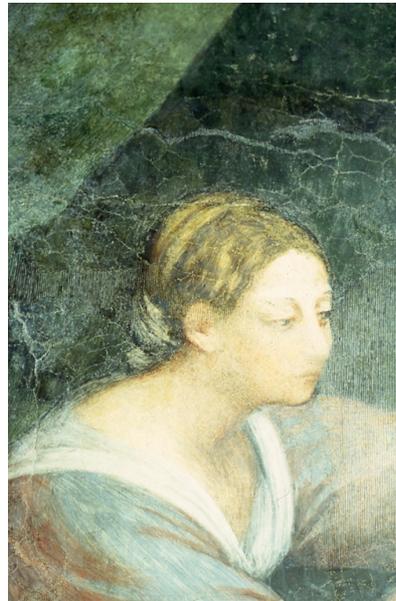
Opera del Pordenone, Natività di Maria (volto e busto
ancella di S. Anna) - dopo il restauro

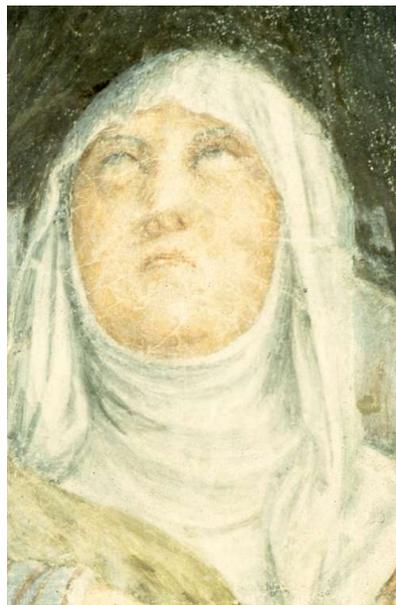
Opera del Pordenone, Natività di Maria (volto di S. Anna) -
prima del restauro

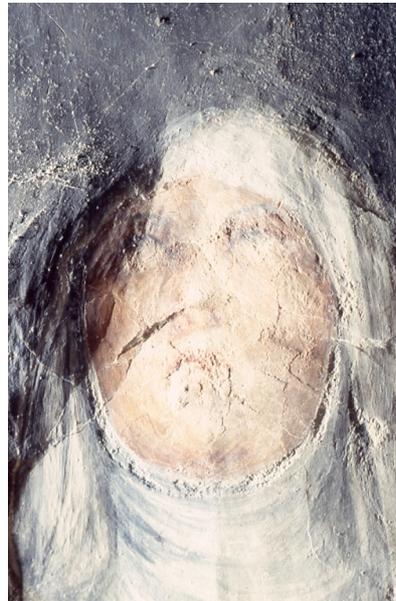
Opera del Pordenone, Natività di Maria (volto di S. Anna) -
foto a luce radente (prima del restauro)

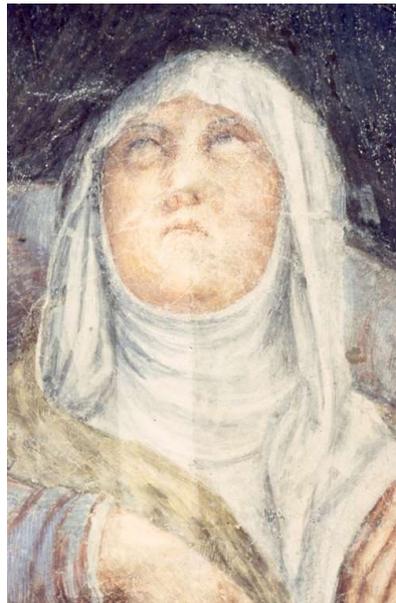
Opera del Pordenone, Natività di Maria (volto di S. Anna) -
campione di pulitura (durante il restauro)

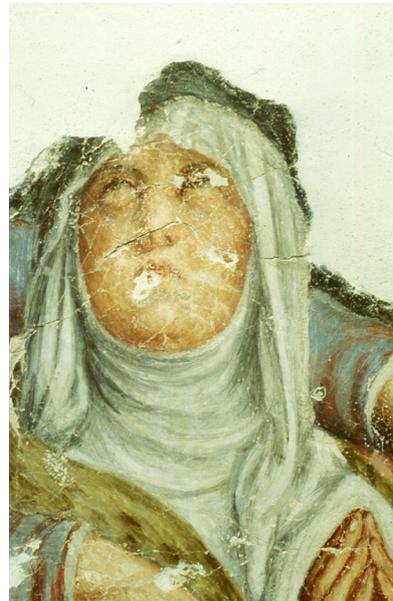
Opera del Pordenone, Natività di Maria (volto di S. Anna) - nuove stuccature (durante il restauro)

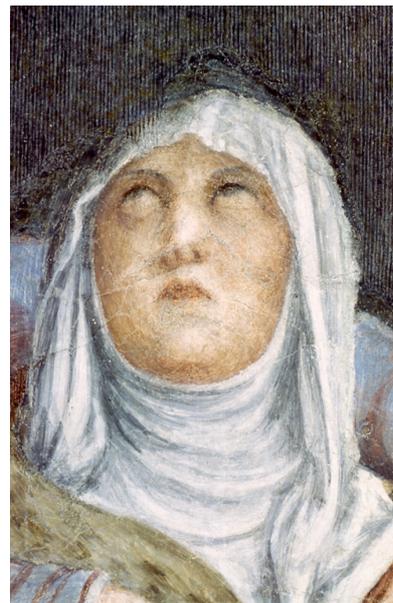
Opera del Pordenone, Natività di Maria (volto di S. Anna) - dopo il restauro

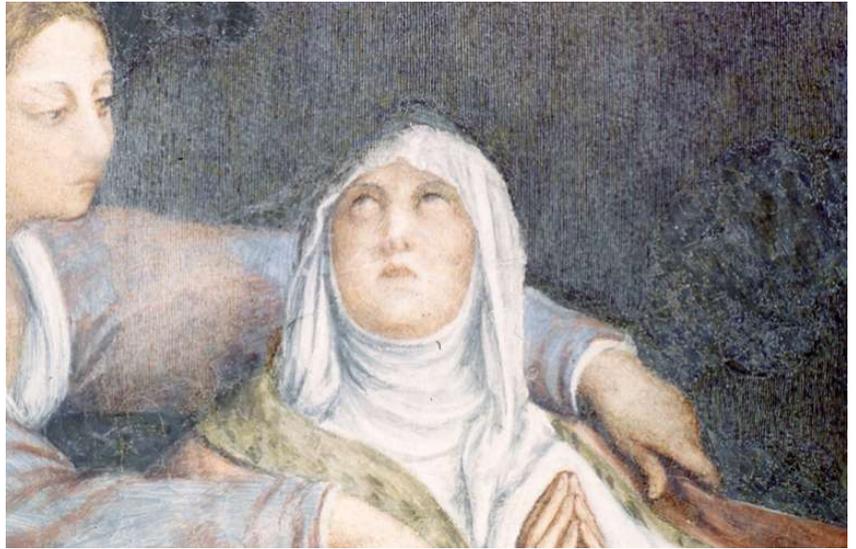
Opera del Pordenone, Natività di Maria (S. Anna e ancella)
- dopo il restauro

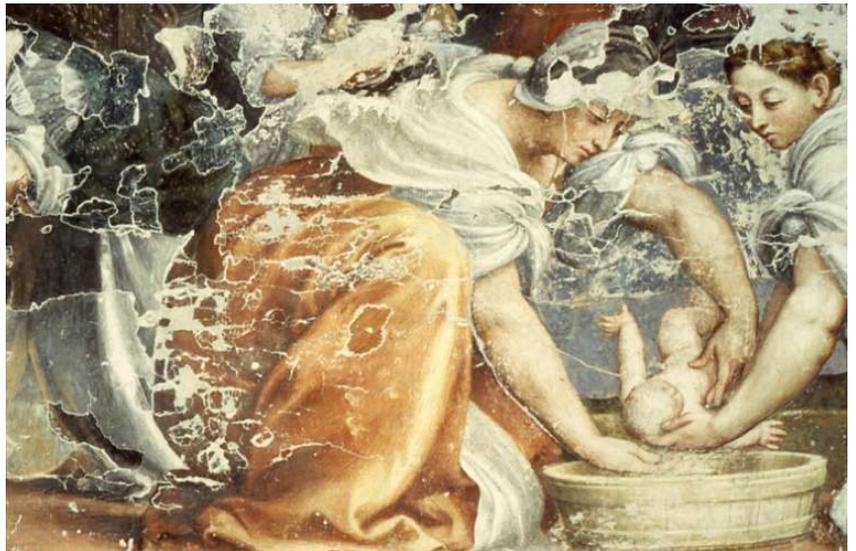
Opera del Pordenone, Natività di Maria (ancella in arancio)
- delimitazione stuccature

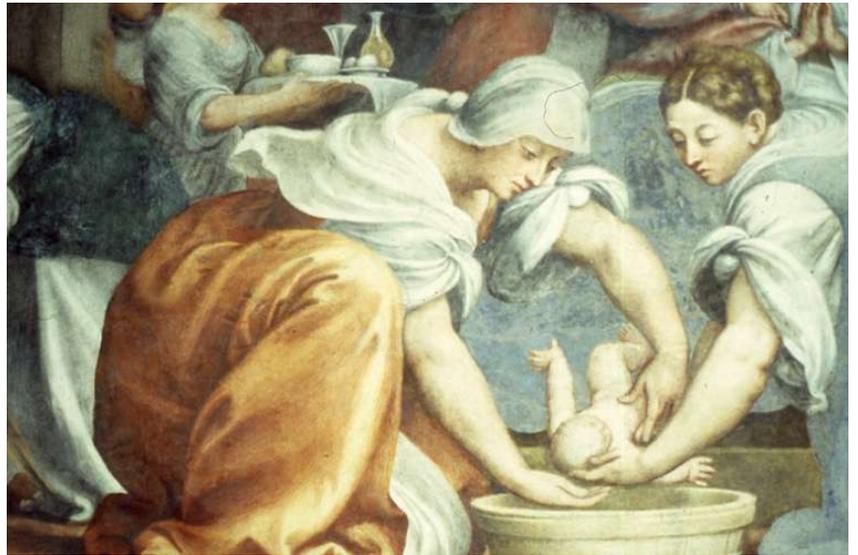
Opera del Pordenone, Natività di Maria (ancella in arancio)
- dopo il restauro

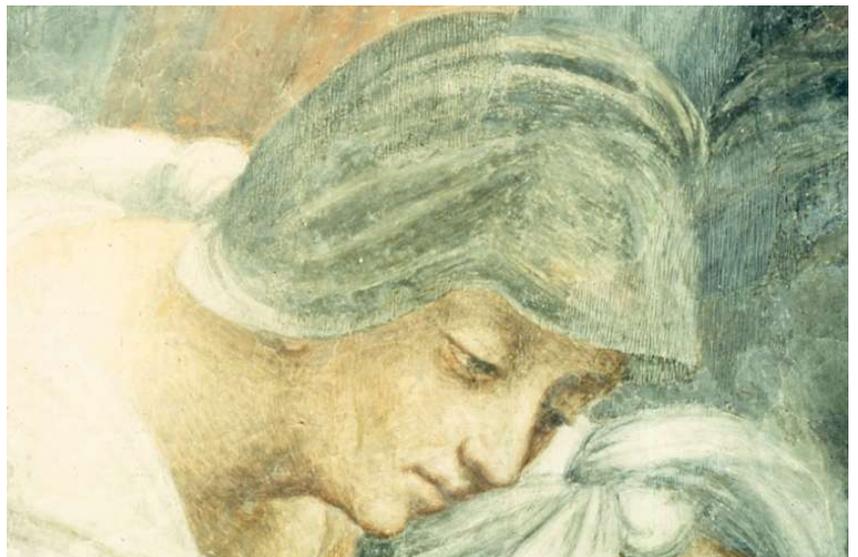
Opera del Pordenone, Natività di Maria (testa ancella in
arancio) - prima del restauro

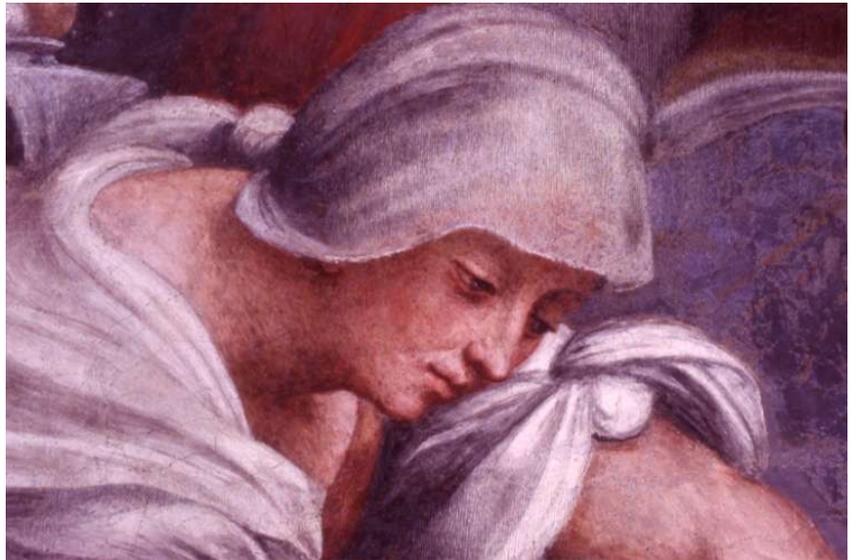
Opera del Pordenone, Natività di Maria (testa ancella in arancio) - dopo il restauro

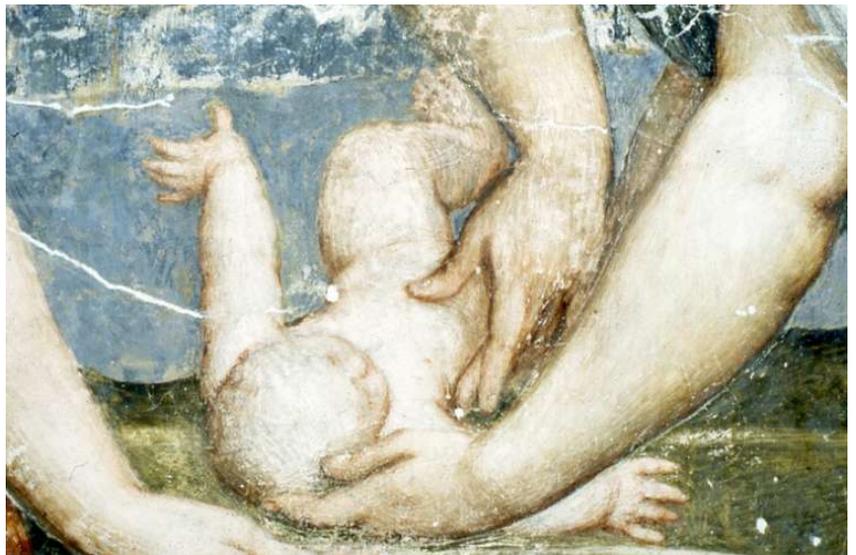
Opera del Pordenone, Natività di Maria (bagno della Madonna) - dopo la pulitura; in evidenza il salto di giornata (durante il restauro)

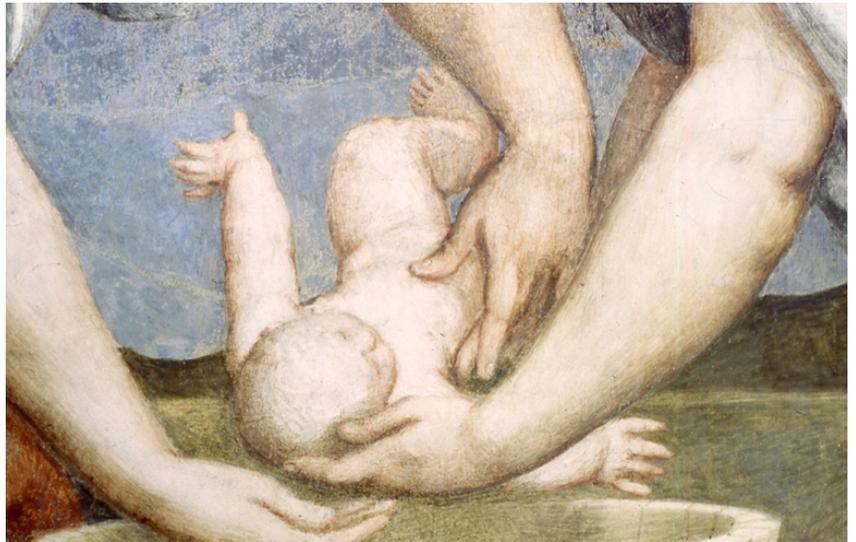
Opera del Pordenone, Natività di Maria (bagno della Madonna) - dopo il restauro

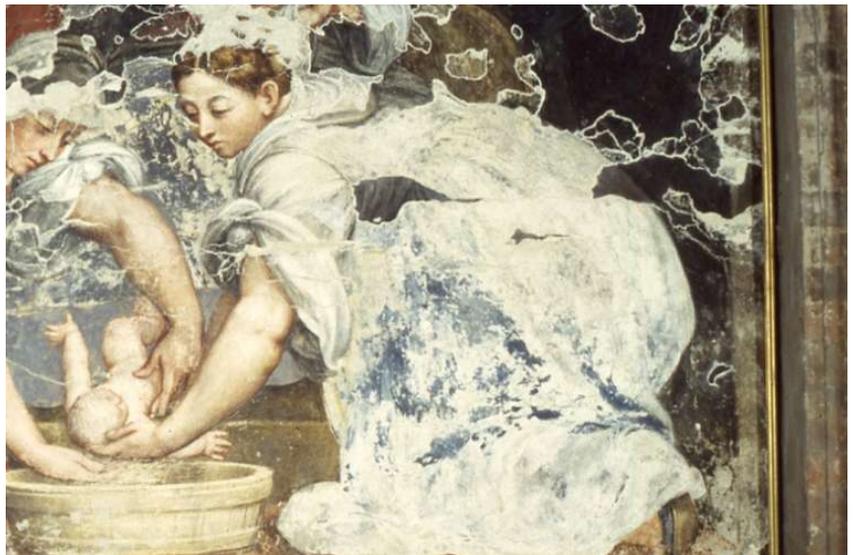
Opera del Pordenone, Natività di Maria (ancella in blu) - dopo l'asportazione delle ridipinture dalla smaltino, con la limitazione delle stucature (durante il restauro)

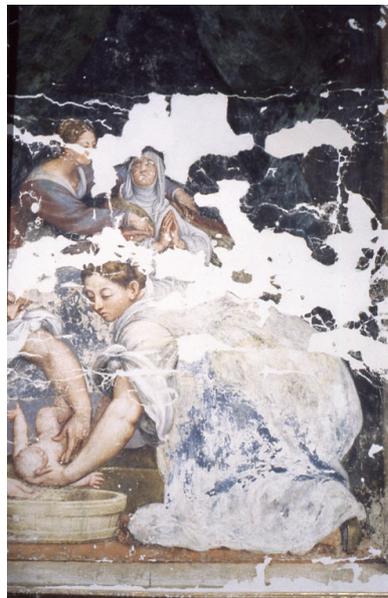
Opera del Pordenone, Natività di Maria (figure nella parete sx dell'affresco) - nuove stuccature

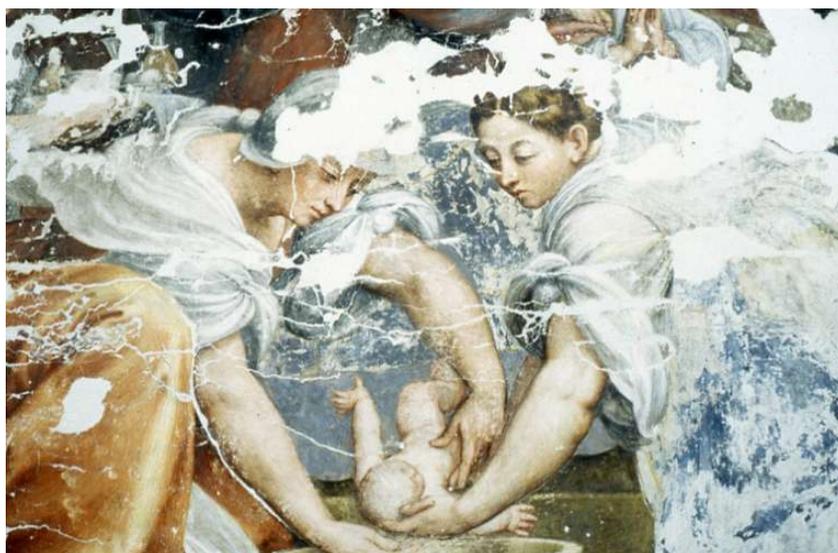
Opera del Pordenone, Natività di Maria (ancelle che lavano la Madonna) - nuove stuccature

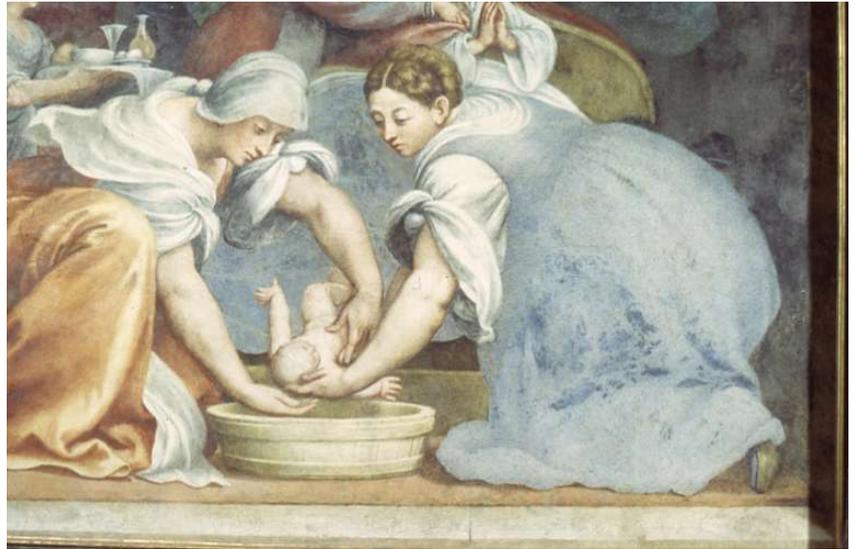
Opera del Pordenone, Natività di Maria (ancelle che lavano la Madonna) - dopo il restauro

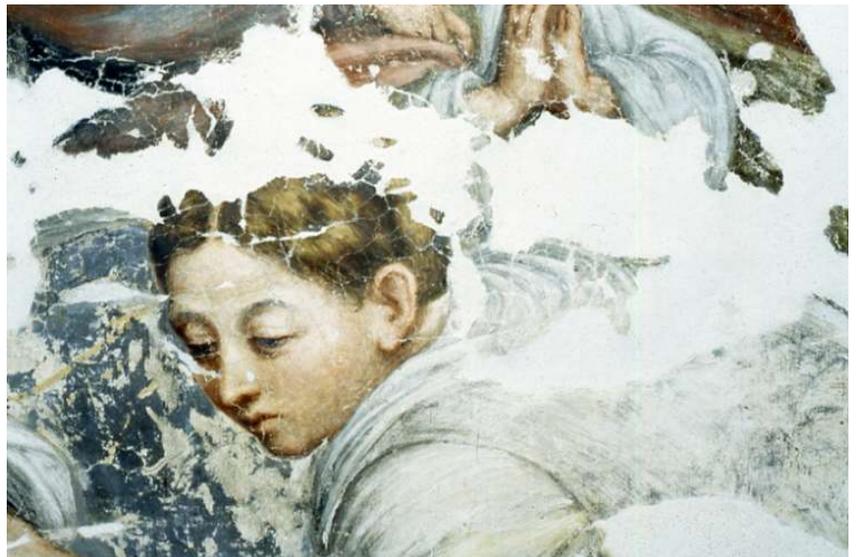
Opera del Pordenone, Natività di Maria (ancella in blu) - nuove stuccature

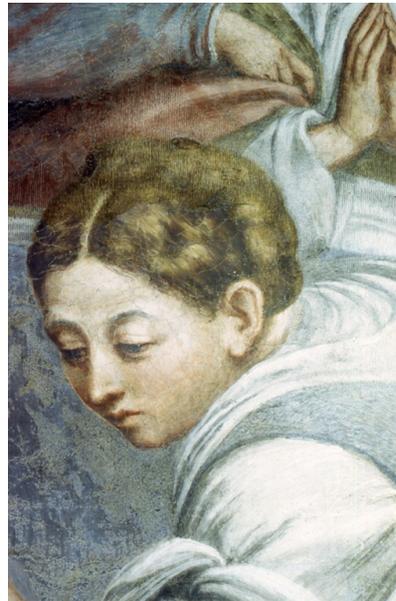
Opera del Pordenone, Natività di Maria (ancella in blu) -
dopo il restauro
