CD	CODICI	
TSK	Tipo scheda	BDR
NCT	CODICE UNIVOCO	
NCTN	Numero	1988-2
INT	Intervento	Restauro dell'affresco "Adorazione dei Magi" presente nella cappella della Natività della Chiesa di Santa Maria di Campagna.
AM	RIFERIMENTI AMMINISTRATIVI	
AMR	RIFERIMENTI AMMINISTRATIVI	
LC	LOCALIZZAZIONE GEOGRAFICO-AMMINISTRATIVA	
PVC	LOCALIZZAZIONE GEOGRAFICO-AMMINISTRATIVA	
PVCP	Provincia	PC
PVCC	Comune	Piacenza
PVCL	Località	Piacenza
PVCN	Sede	Basilica Santa Maria di Campagna
PVCI	Indirizzo	Piazzale delle Crociate, 5
OG	OGGETTO	
OGT	OGGETTO	
OGTD	Oggetto	affresco

OGTO	Indicazioni sull'oggetto	Affresco presente nella Cappella della Natività, Chiesa di Santa Maria di Campagna (PC).
OGTS	Soggetto/ Titolo	Adorazione dei Magi
MTC	Materia e tecnica	muratura/ pittura
ADT	Datazione	1532-36
AUT	AUTORE	
AUTN	Nome scelto (autore)	De Sacchis Giovanni Antonio detto Pordenone
AUTH	Sigla per citazione	S36/00000460
RE	INTERVENTO DI RESTAURO	
RES	RESTAURO

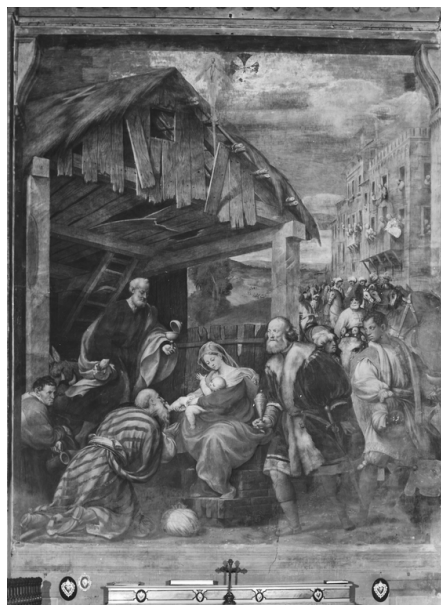
Opera del Pordenone "Adorazione dei Magi" - prima del restauro

RESR	Relazione tecnica finale	<p>a) Fissaggio della pellicola pittorica mediante imprecazioni di resina acrilica in soluzione acquosa (Prima AC 33 al 2%). L'intervento è stato limitato alle poche zone interessate da fenomeni di decisione: parte superiore del cielo, le righe verdi del manto di Melchiorre, il manto azzurro di una delle figure affacciate alle finestre. b) Consolidamento dei difetti di adesione fra intonaco e supporto mediante iniezioni di una miscela composta da resina vinilica in soluzione acquosa e un inerte (Vinnapas CEF 10 in varie diluizioni e farina fossile). c) Rimozione delle efflorescenze saline, delle sporco, dei fissativi alterati e dalle ridipingere per mezzo di impacchi effettuati in sequenza: in primo luogo, per la durata di 15 minuti, è stato effettuato un impacco di carbonato di ammonio tenuto in sospensione con carbossimetilcellulosa. In seguito, dove la pulitura non risultava omogenea, è stato applicato, per uno o due minuti un impacco di AB 57. In alcune zone, particolarmente difficili da pulire, ed in special modo nel cielo, sono stati eseguiti alternativamente impacchi di diluente nitro (per ottenere il rigonfiamento delle resine sintetiche sovrammesse) e impacchi di AB 57. d) Rimozione meccanica (a bisturi) e per mezzo di solventi (essenza di trementina e tricloroetano) delle gocce di cera. e) Rimozione meccanica delle stuccature non idonee. f) Rimozione meccanica dell'intonaco dipinto a tempera posto sotto il margine inferiore dell'affresco. g) Stuccatura a livello delle lacune interpretabili e delle soluzioni di continuità con malta a base di calce idratata e sabbia di fiume o polvere di marmo. h) Stuccatura sottolivello della grande lacuna con malta a base di calce idrata e sabbia di fiume. i) Reintegrazione delle abrasioni con velature sottotono eseguite con colori ad acquerello. l) Reintegrazione mimetica delle lacune con colori ad acquerello. Nota. Avendo constatato lo stato di conservazione piuttosto buono della pellicola pittorica si è</p>

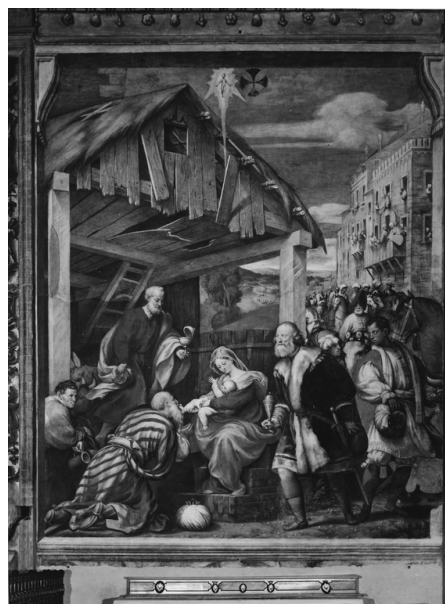
Opera del Pordenone "Adorazione dei Magi" - dopo il restauro

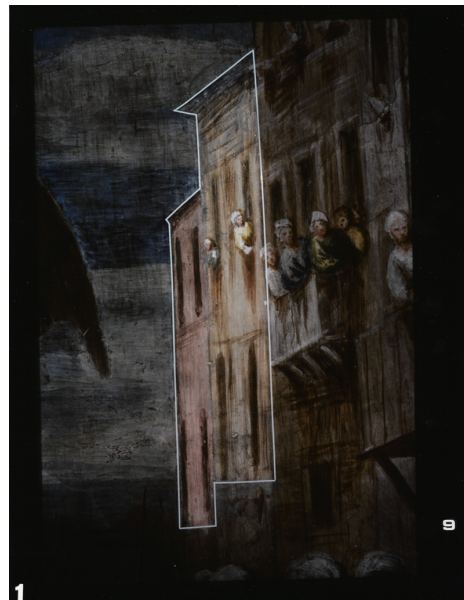
Opera del Pordenone "Adorazione dei Magi" - dettaglio, durante il restauro

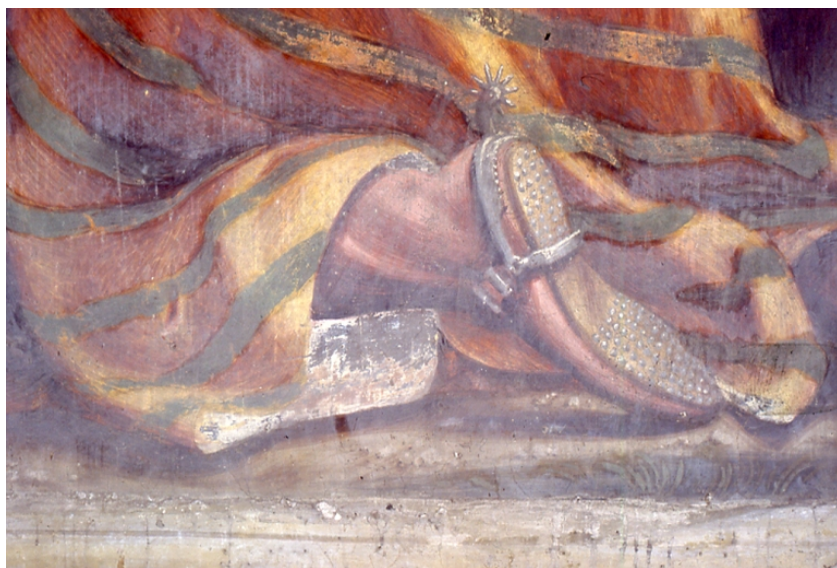
Opera del Pordenone "Adorazione dei Magi" - dettaglio stivale Melchiorre, prima del restauro (diapositiva)

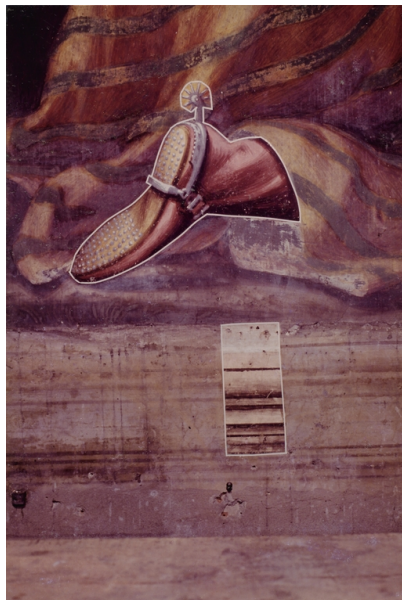
pera del Pordenone "Adorazione dei Magi" - dettaglio stivale Melchiorre, saggio di pulitura (durante il restauro)

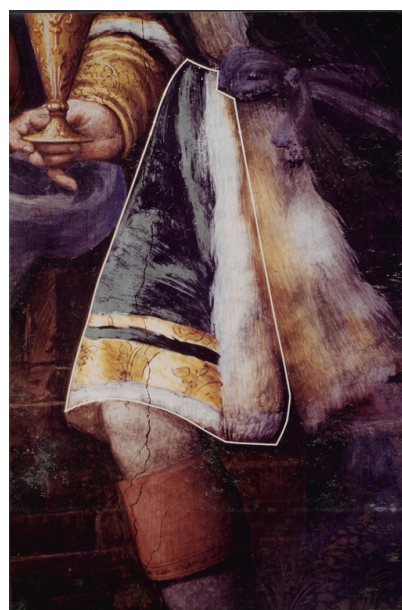
Opera del Pordenone "Adorazione dei Magi" - dettaglio manto Baldassarre, saggio di pulitura (durante il restauro)

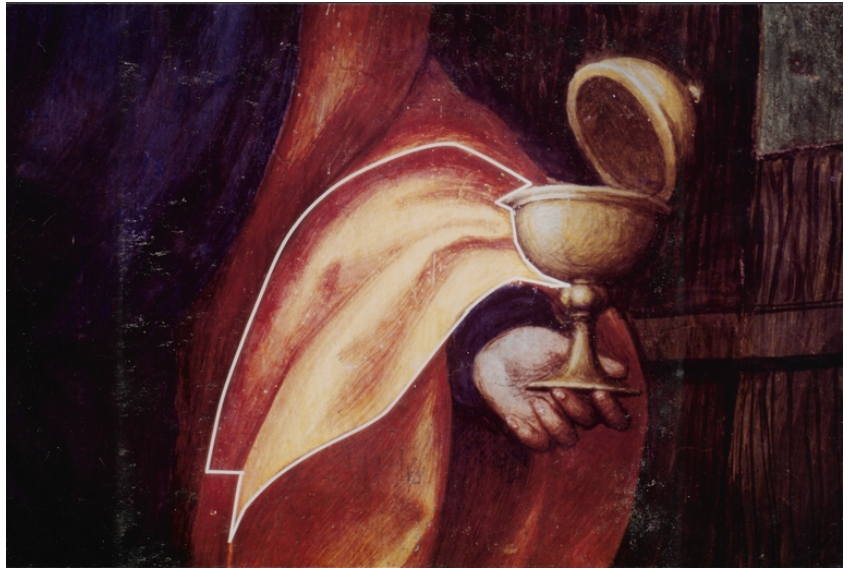
Opera del Pordenone "Adorazione dei Magi" - dettaglio manto Giuseppe, saggio di pulitura (durante il restauro)

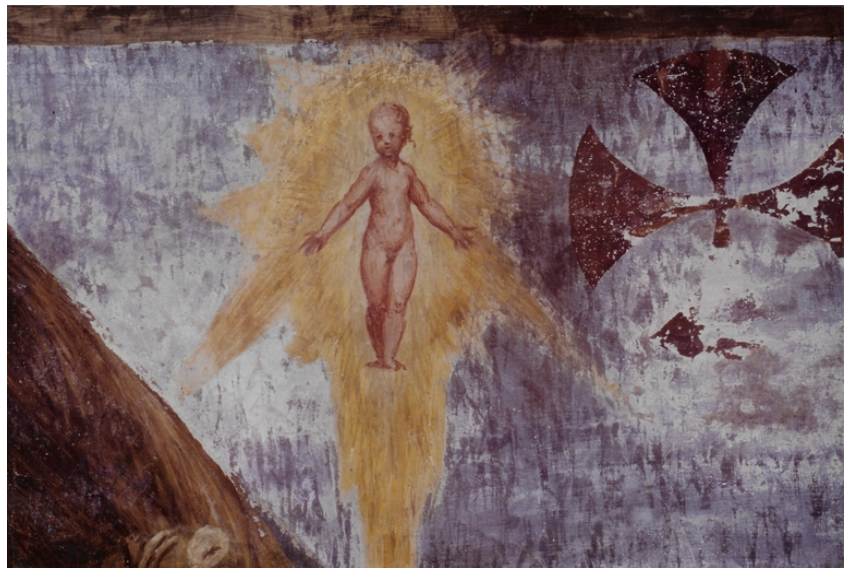
Opera del Pordenone "Adorazione dei Magi" - dettaglio Spirito Santo, prima del restauro

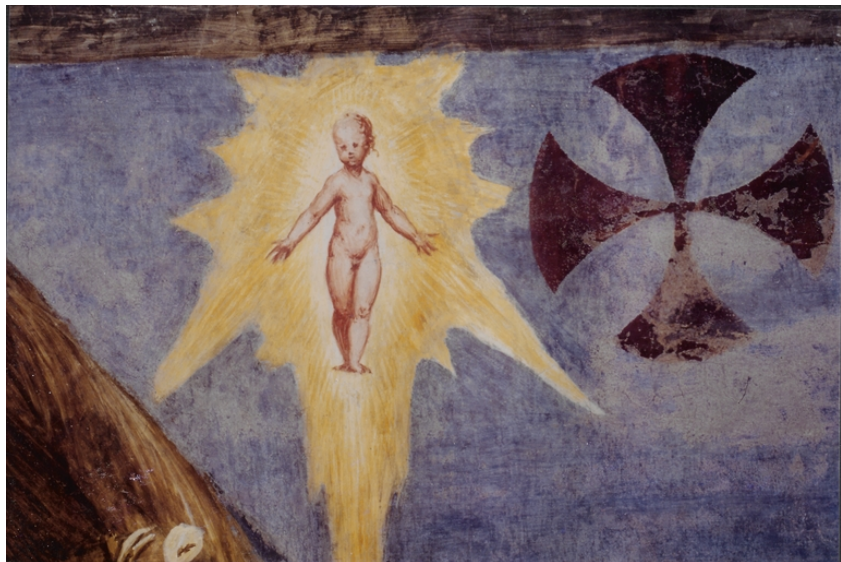
Opera del Pordenone "Adorazione dei Magi" - dettaglio Spirito Santo, dopo il restauro

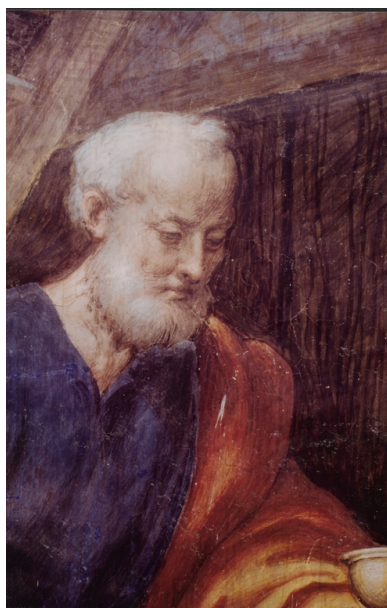
Opera del Pordenone "Adorazione dei Magi" - dettaglio volto Giuseppe, prima del restauro

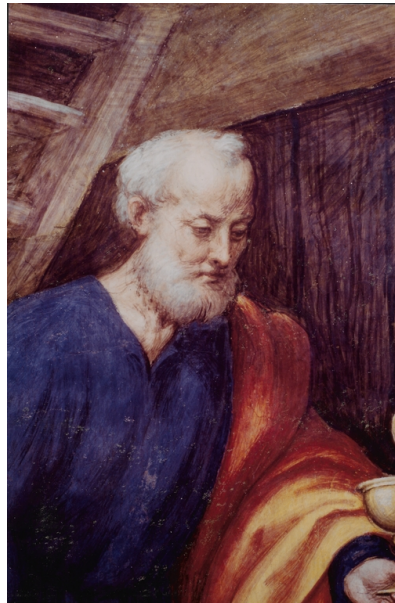
Opera del Pordenone "Adorazione dei Magi" - dettaglio volto Giuseppe, dopo il restauro

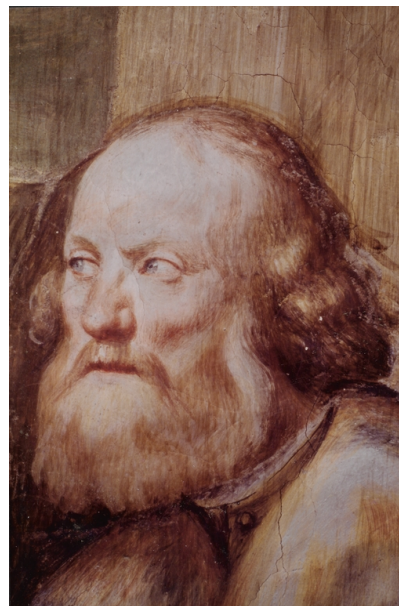
Opera del Pordenone "Adorazione dei Magi" - dettaglio volto Baldassarre, prima del restauro

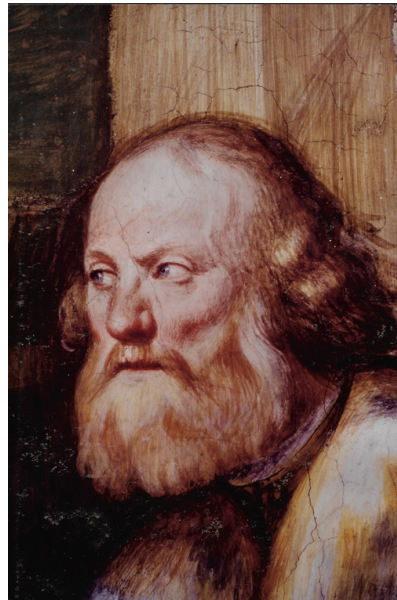
Opera del Pordenone "Adorazione dei Magi" - dettaglio volto Baldassarre, dopo il restauro

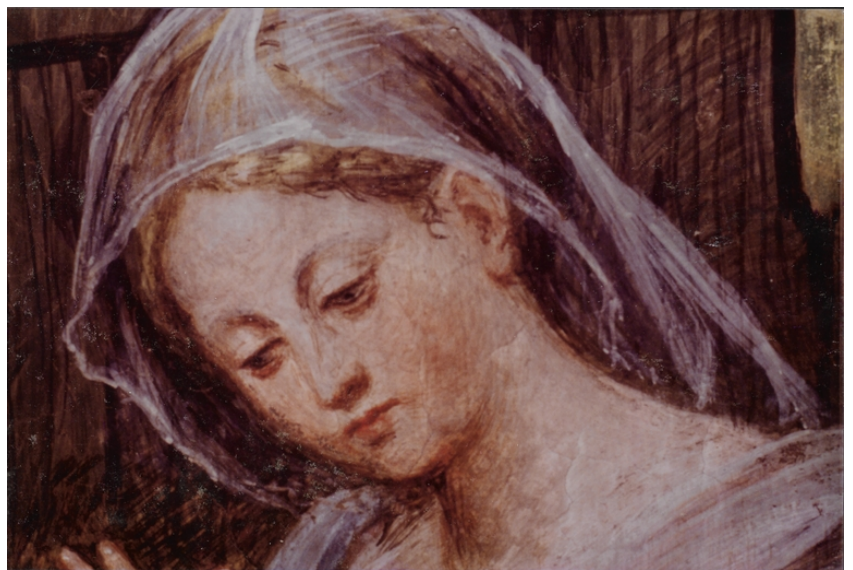
Opera del Pordenone "Adorazione dei Magi" - dettaglio volto Vergine Maria, prima del restauro

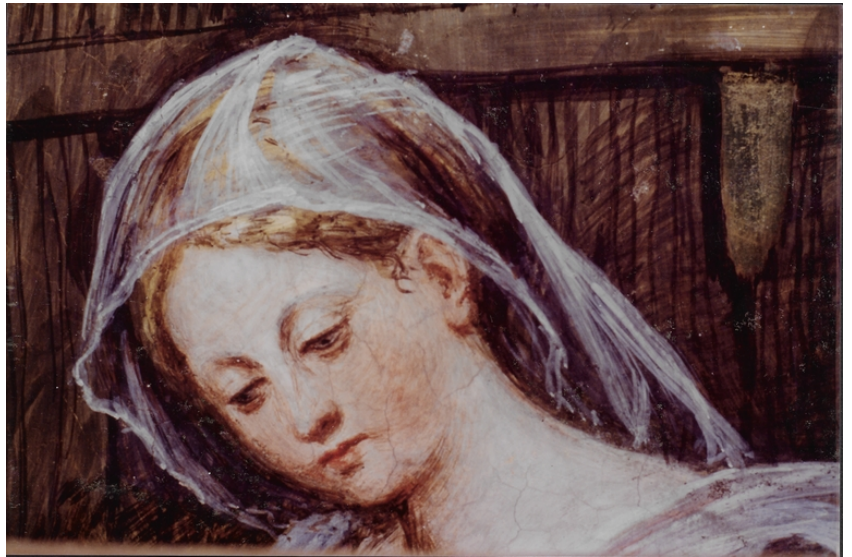
Opera del Pordenone "Adorazione dei Magi" - dettaglio volto Vergine Maria, dopo il restauro

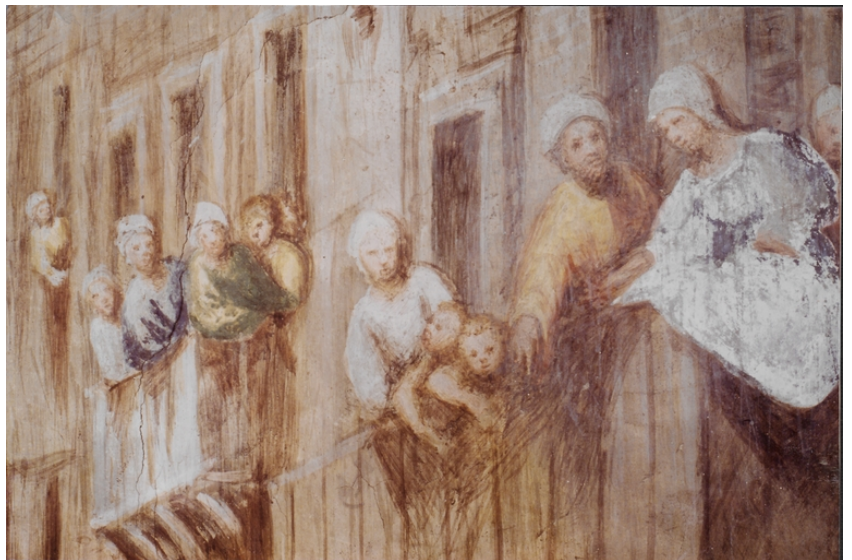
Opera del Pordenone "Adorazione dei Magi" - dettaglio edificio con figure sullo sfondo, prima del restauro

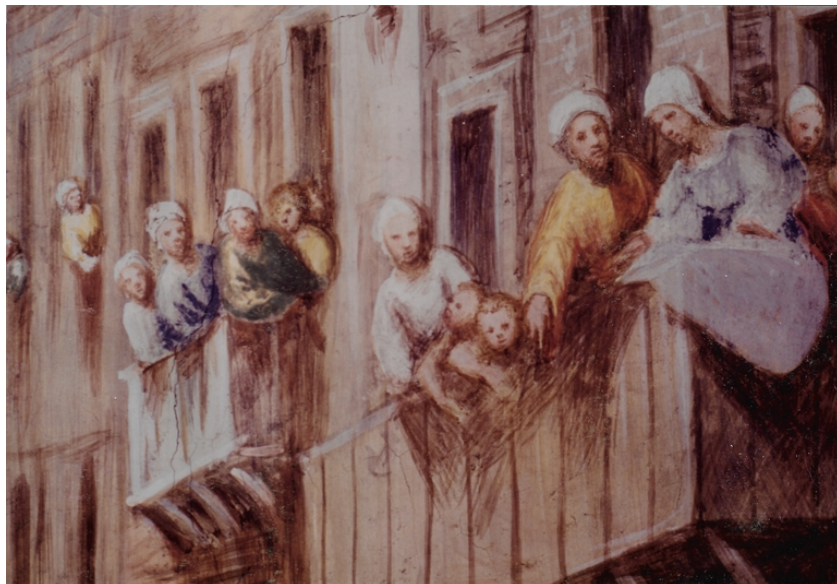
Opera del Pordenone "Adorazione dei Magi" - dettaglio edificio con figure sullo sfondo, dopo il restauro

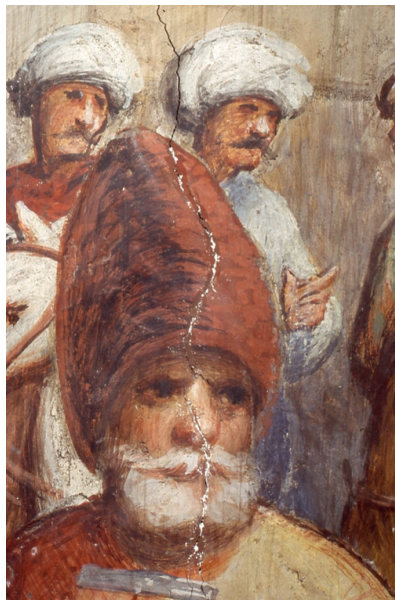
Opera del Pordenone "Adorazione dei Magi" - particolare del seguito, prima del restauro (diapositiva)

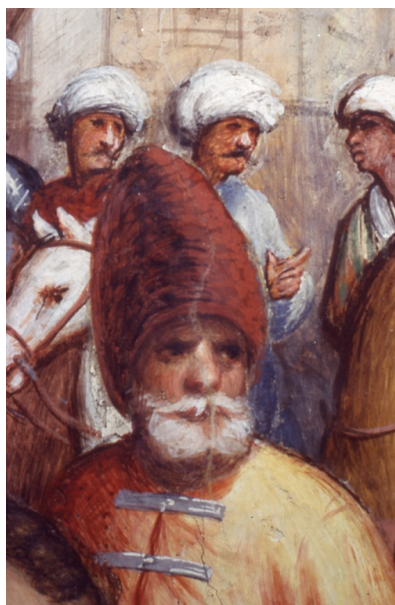
Opera del Pordenone "Adorazione dei Magi" - particolare del seguito, dopo il restauro (diapositiva)

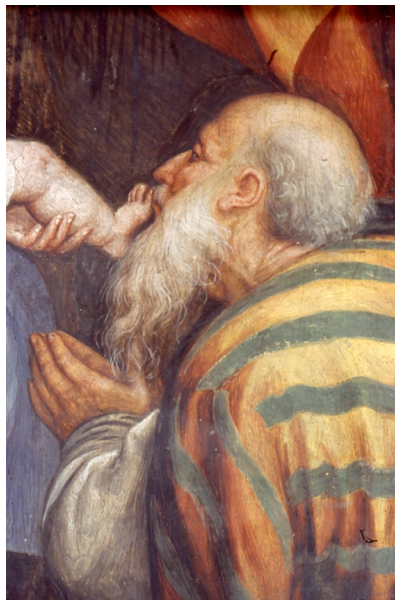
Opera del Pordenone "Adorazione dei Magi" - particolare manto Melchiorre, prima del restauro (diapositiva)

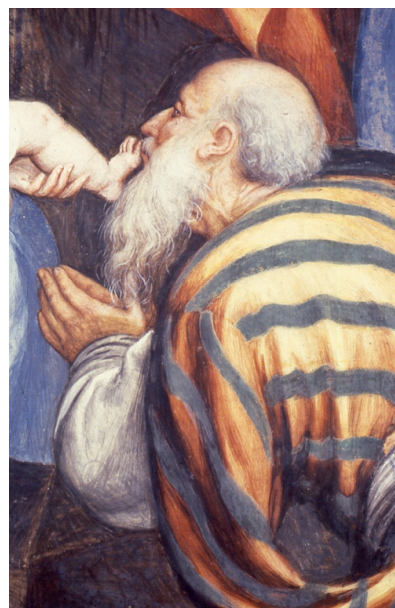
Opera del Pordenone "Adorazione dei Magi" - particolare manto Melchiorre, dopo il restauro (diapositiva)

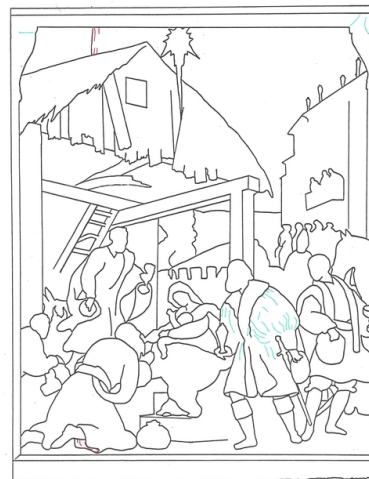
■ Segni di incisione diretta
■ Tracce di disegno preparatorio

Allegato della relazione di restauro in cui vengono marcati, in verde, i segni di incisione diretta (sul manto di Baldassarre) e, in rosso, tracce di disegno preparatorio (nel manto di Melchiorre).
