CD	CODICI	
TSK	Tipo scheda	BDR
NCT	CODICE UNIVOCO	
NCTN	Numero	2020-1094-5
INT	Intervento	Restauro del Palazzetto Eucherio Sanvitale
AM	RIFERIMENTI AMMINISTRATIVI	
AMD	ATTO DI AFFIDAMENTO LAVORI	
AMR	RIFERIMENTI AMMINISTRATIVI	
AMRL	Legge	L.R. 18/2000
AMRP	Piano di riferimento	piano museale 2020
LC	LOCALIZZAZIONE GEOGRAFICO-AMMINISTRATIVA	
PVC	LOCALIZZAZIONE GEOGRAFICO-AMMINISTRATIVA	
PVCP	Provincia	PR
PVCC	Comune	Parma

OGTD	Oggetto	affresco
OGTT	Tipologia oggetto	affresco
OGTO	Indicazioni sull'oggetto	affreschi nella sala del Parmigianino
OGTS	Soggetto/ Titolo	Sala Parmigianino
OGTP	Provincia	PR
OGTC	Comune	Parma
OGTE	Sede	Palazzetto Eucherio Sanvitale

RESR Relazione tecnica finale

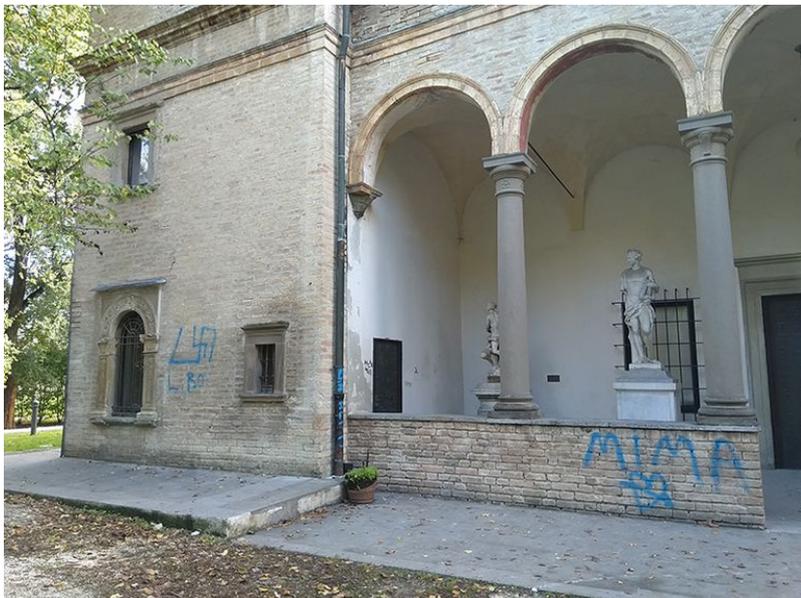
Parma, Palazzetto Eucherio Sanvitale, graffiti da rimuovere - ph. Comune di Parma, 2020

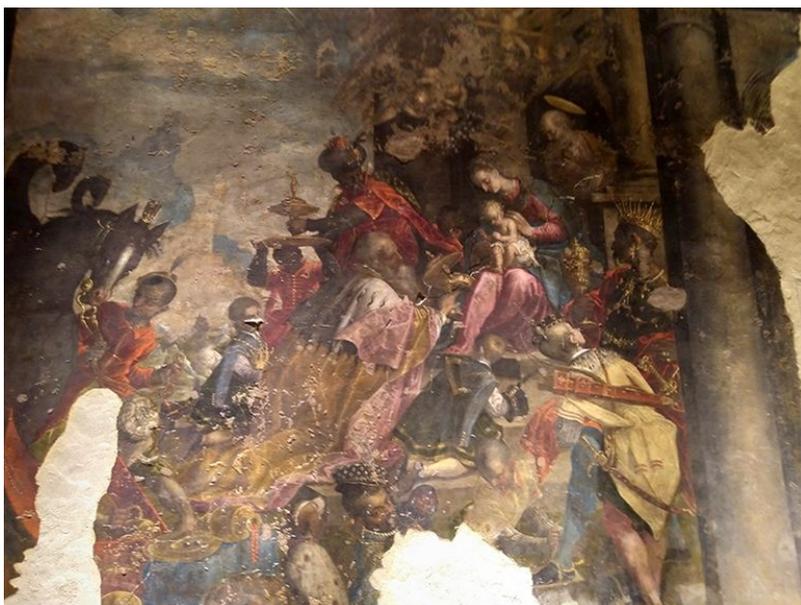
Parma, Palazzetto Eucherio Sanvitale, cappella, grave fessurazione - ph. Comune di Parma, 2020

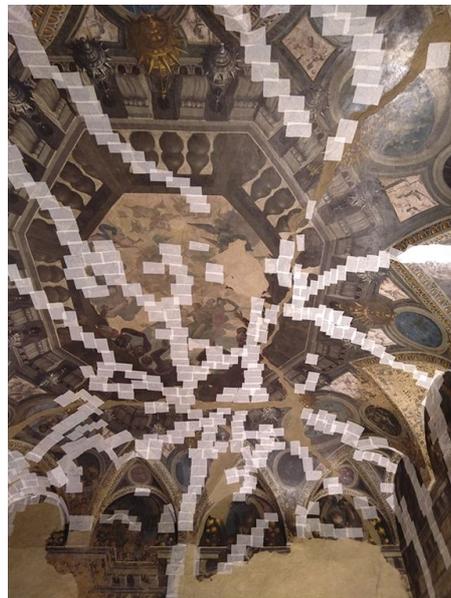
Parma, Palazzetto Eucherio Sanvitale, cappella, velinature della volta

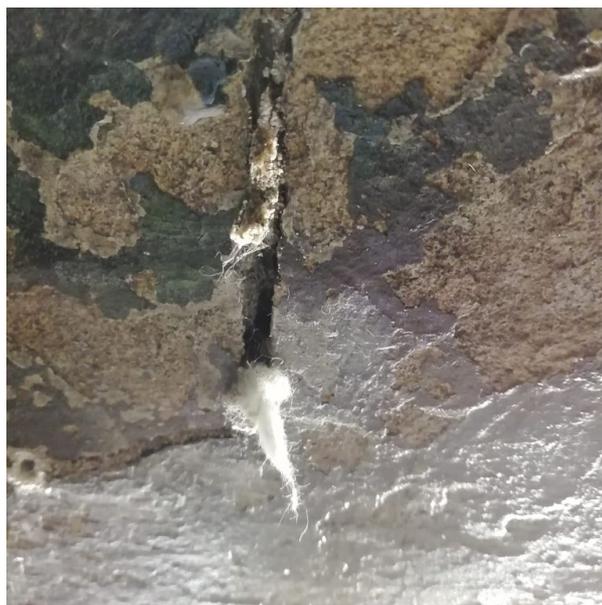
Parma, Palazzetto Eucherio Sanvitale, vecchie fessurazioni risarcite con carta da giornale e cotone - ph. Comune di Parma, 2020

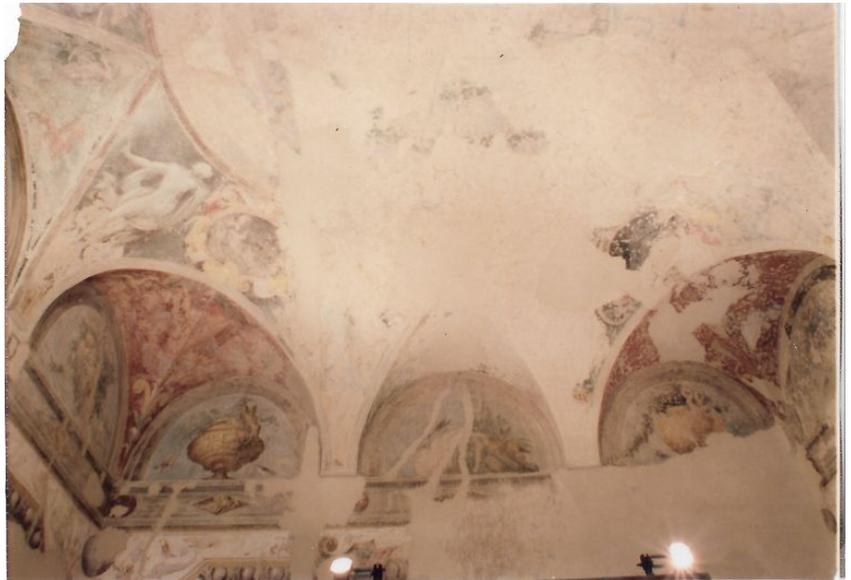
Parma, Palazzetto Eucherio Sanvitale, sala del Parmigianino prima del restauro - ph. Comune di Parma, 1977 (1)

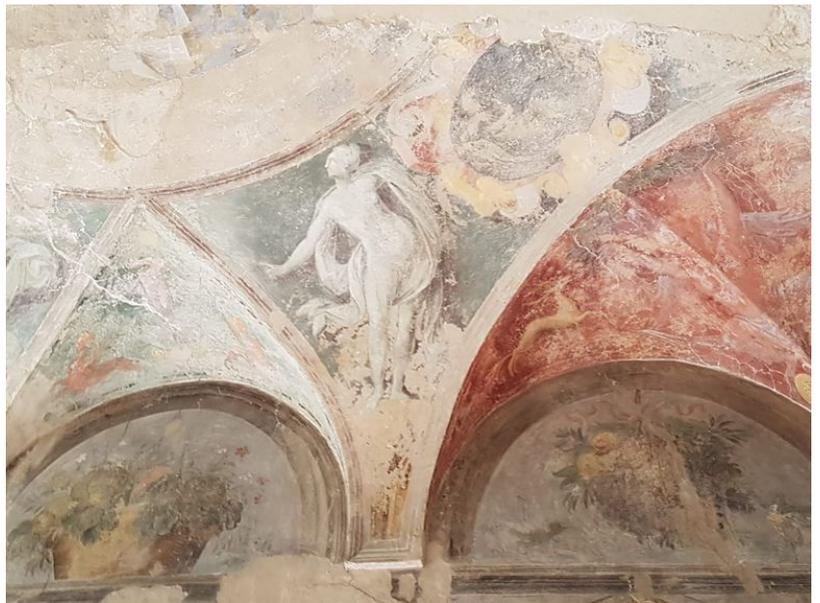
Parma, Palazzetto Eucherio Sanvitale, sala del Parmigianino, stato attuale - ph. Antonella Salvi, 2021

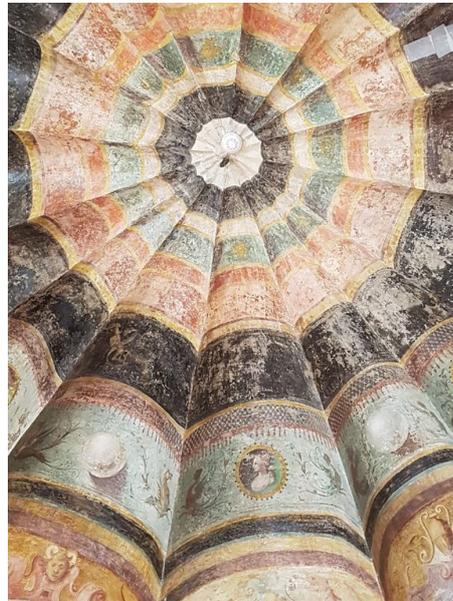
Parma, Palazzetto Eucherio Sanvitale, sala del Velario, dopo l'intervento - ph. Comune di Parma, 2020

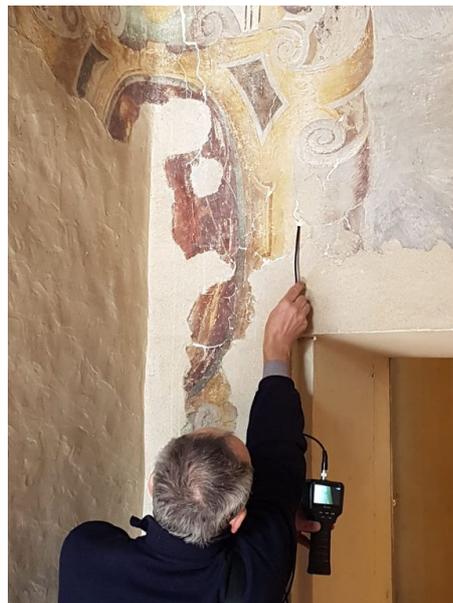
Parma, Palazzetto Eucherio Sanvitale, rilevazione valori microclimatici - ph. Antonella Salvi, 2021
