CD IDENTIFICAZIONE		
TSK	Tipo scheda	AR
NCT CODICE UNIVOCO ICCD		
NCTN	Numero catalogo generale	ML000263
OG DEFINIZIONE/DENOMINAZIONE		
OGT	Definizione tipologica	mulino ad acqua a ruota orizzontale
OGD DENOMINAZIONE		
OGDN	Denominazione	Mulino Porcellino
LC LOCALIZZAZIONE		
LCA LOCALIZZAZIONE		
LCAP	Provincia	BO
LCAC	Comune	Vergato
GE GEOREFERENZIAZIONE		
GEC COORDINATE		
GECX	Coordinata x (longitudine Est)	11°06'35.2"
GECY	Coordinata y (latitudine Nord)	44°19'13.0"
CA CONTESTO AMBIENTALE/NATURALE/ PAESAGGISTICO		
CAB	Contesto paesaggistico (sintesi)	pianura
CAH RELAZIONE DEL BENE CON IL PAESAGGIO		
CAHR	Relazione con il fondo di pertinenza	Il rudere dell'edificio che ospitava le attività molitorie si presenta oggi intaccato da vegetazione rampicante e infestante che sta continuando a comprometterne la tenuta statica. Tutt'intorno la struttura non si rileva la presenza di ulteriori edifici rurali ascrivibili alle pertinenze dell'antico opificio.

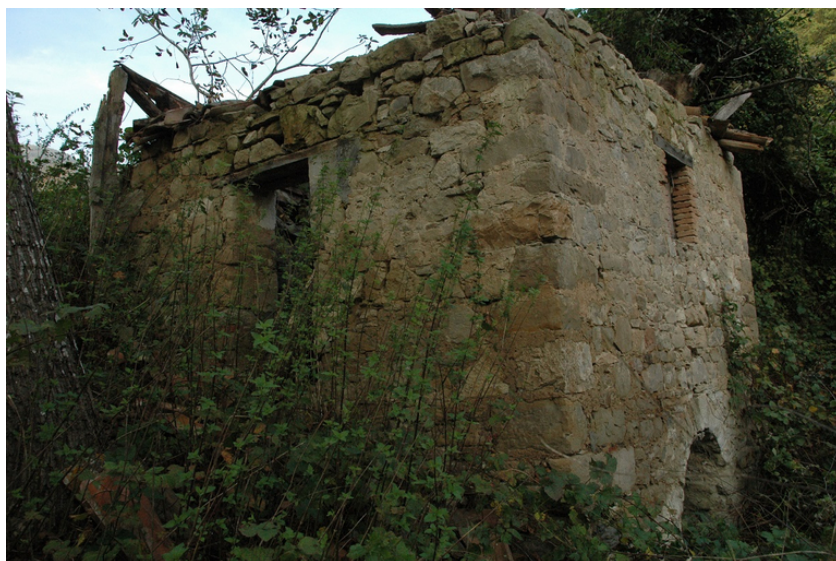
DCMK	Nome file immagine	
------	--------------------	--

DA ANALISI DELL'ARCHITETTURA		
DES	Descrizione dello spazio	L'edificio che ospitava le attività molitorie è ridotto a stato di rudere. Si è potuto infatti appurare il precario equilibrio statico della struttura soggetta a imminenti pericoli di crollo. La copertura non è infatti più presente e i vani interni sono esposti alle infiltrazioni delle acque meteoriche. Nel suo insieme si presenta quindi in pessimo stato di conservazione. Le murature sono infatti intaccate dalla presenza di vegetazione rampicante e infestante che ne sta compromettendo la tenuta. Non è stato quindi possibile accedere ai vani interni dell'edificio per verificare la presenza degli impianti idraulici e di quelli molitori o parti di essi. Lungo il sentiero che porta al mulino sono poggiate alcune macine a ricordo dell'antica funzione molitoria della struttura (v. scheda completa).
ASM ELEMENTI FUNZIONALI E DECORATIVI		
ASMS	Struttura impianto molitorio	macina di sopra
