CD	CODICI	
TSK	Tipo scheda	OA
NCT	CODICE UNIVOCO	
NCTN	Numero di catalogo generale	00175741
RV	RELAZIONI	
RVE	STRUTTURA COMPLESSA	
RVEL	Livello	0
RVER	Codice bene radice	00175741
OG	OGGETTO	
OGT	OGGETTO	
OGTD	Oggetto	monumento funebre
OGTT	Tipologia oggetto	deposito a pozzetto
OGTV	Identificazione	insieme
LC	LOCALIZZAZIONE GEOGRAFICO-AMMINISTRATIVA

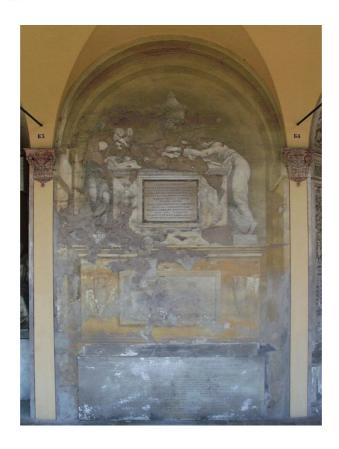
Monumento sepolcrale a parete formato da un dipinto murale, oggi in pessimo stato di conservazione, e da tre lapidi, anch'esse in parte compromesse. Il dipinto rappresenta un alto basamento di colore giallo-arancio che reca al centro un finto rilievo a monocromo in cui si intravede una donna semidistesa con tre bambini attorno (la Carità). Ai lati sono raffigurate due anfore stilizzate. Sopra il basamento è dipinto il sarcofago nella cui facciata anteriore è inserita la lapide principale. Ai lati del sarcofago stanno un genio funebre (a sinistra) ed una donna che abbraccia il coperchio in atteggiamento di disperazione (a destra). Sulla sommità del coperchio è dipinta un'urna cineraria. Due lapidi marmoree, collocate l'una sopra l'altra, sono inserite nello zoccolo del monumento, sotto il dipinto.

Dipinto murale realizzato dal figurista Francesco Basoli, con ornati di Domenico Ferri. Il pessimo stato di conservazione del monumento rende il dipinto di difficile lettura. Per descrivere il soggetto con minore approssimazione ci siamo riferiti a due foto in bianco e nero conservate in Certosa, e precisamnte una del 1975 e l'altra del 1982. Tali testimonianze dimostrano come il processo di degradazione sia repentino e come sia assolutamente urgente intervenire con un'operazione di restauro.
