ID Samira: 78912
 Numero: 2000-181-4
 Legge: L.R. 18/2000
 Piano di riferimento: 2000

CD		CODICI	
TSK	Tipo scheda	BDR	
NCT		CODICE UNIVOCO	
NCTN	Numero	2000-181-4	
INT	Intervento	restauro di affreschi strappati (n. 29)	
AM		RIFERIMENTI AMMINISTRATIVI	
AMD		ATTO DI AFFIDAMENTO LAVORI	
AMDD	Data (yyyy/mm/dd)	2000/11/06	
AMR		RIFERIMENTI AMMINISTRATIVI	
AMRL	Legge	L.R. 18/2000	
AMRP	Piano di riferimento	2000	
LC		LOCALIZZAZIONE GEOGRAFICO-AMMINISTRATIVA	
PVC		LOCALIZZAZIONE GEOGRAFICO-AMMINISTRATIVA	
PVCP	Provincia	RA	
PVCC	Comune	Bagnacavallo	
PVCN	Sede	Ex Convento di San Francesco	
PVCI	Indirizzo	Via Cadorna, 14	
OG		OGGETTO	
OGT		OGGETTO

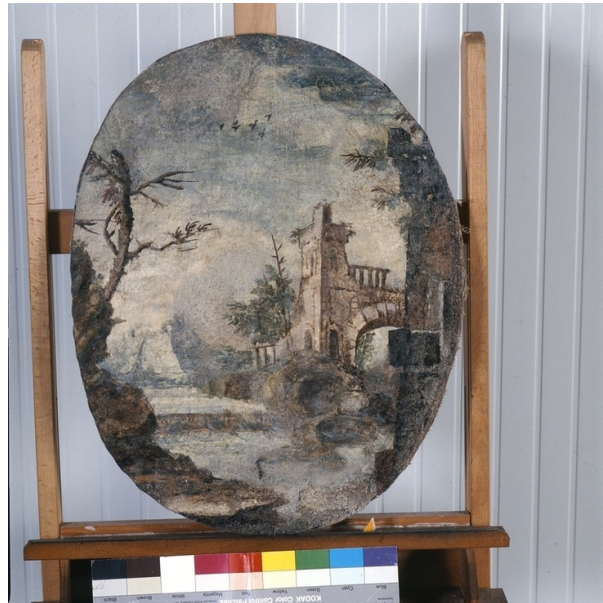
FTAY Didascalia Dipinto dopo il restauro

DIPINTI MURALI STRAPPATI RAFFIGURANTI PAESAGGI FANTASTICI DI DIMENSIONI E FORME DIVERSE. - fissaggio dei sollevamenti del colore ammorbidendolo con applicazioni di acqua calda e mediante l'ausilio di un termocauterio. -intervento meccanico a bisturi per rimuovere eccessi di colla, causa degli strappi. I difetti di coesione sono stati risolti, ove necessario, con una resina acrilica in soluzione al 3%. -rimozione degli strati di sporco mediante l'uso di una soluzione satura di ammonio bicarbonato o di ammonio carbonato applicata su carta giapponese con l'ausilio di supportante. -Le microlesioni e le piccole lacune sono state risarcite con una maltina di carbonato di calcio micronizzato e resina acrilica in emulsione. -La presentazione estetica è stata effettuata mediante l'uso di colori ad acquarello stesi a velatura. Le grandi lacune che interferivano con la lettura del dipinto e che erano ricostruibili per tono e forma, sono state risarcite con la suddetta maltina e integrate con la tecnica del tratteggio.

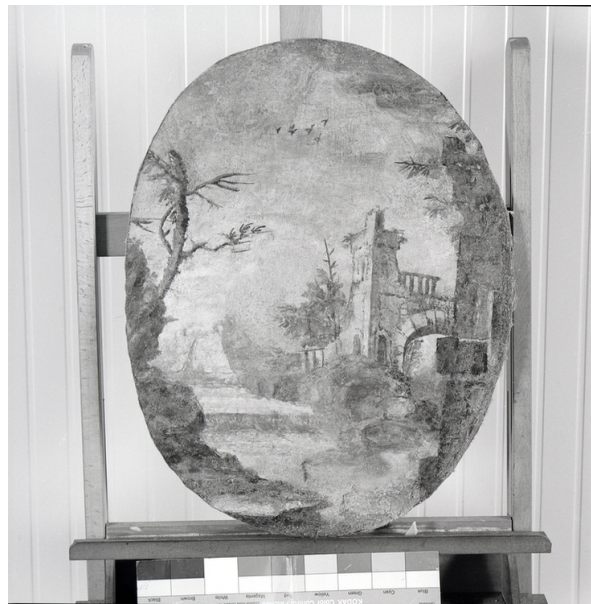
AOFG	Stato di conservazione	<p>La cornice in stucco é in pessimo stato di conservativo oltre ad avere alcuni strati di tinteggiatura ha molte parti mancanti ma fortunatamente sono presenti quelle corrispondenti. All'interno della cornice sono presenti alcune tracce di colore, anche queste sono coperte da alcuni scialbi a tempera. I dipinti presentano differenti problematiche quelli peggio conservati (23,22,10,15,12,11,16,19,24) hanno numerosissimi sollevamenti del colore strappato, sono molto ritoccati e sporchi. Gli affreschi (14,13,6,4,9,20,17,8,18,7,5,3,2,1) sono interessati da analoghe problematiche ma di minor complessità. DIPINTI MURALI STRAPPATI RAFFIGURANTI PAESAGGI FANTASTICI DI DIMENSIONI E FORME DIVERSE. La superficie dipinta più o meno decoesa o fortemente sollevata dagli effetti del ritiro della colla forte, era posizionata su una tela a sua volta incollata su pannelli di truciolato; numerose ridipinture di diversa dimensione ricoprivano la pellicola pittorica, oscurata da strati di sporco grasso.</p>

FTAY Didascalia Dipinto prima del restauro

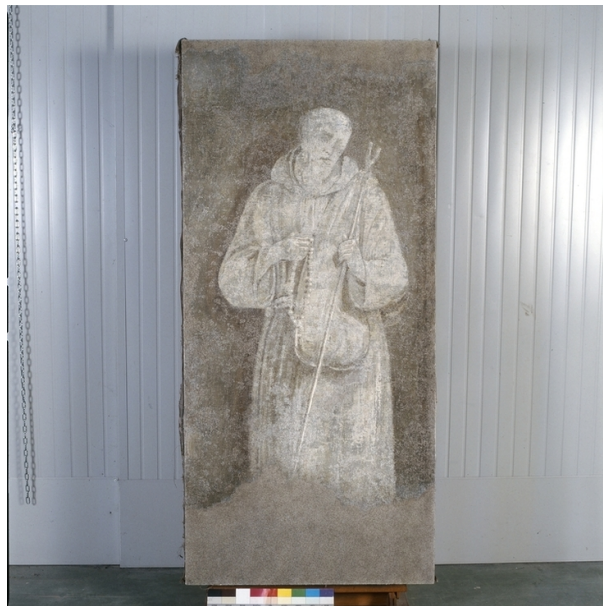
FTAY Didascalia Dipinto dopo il restauro

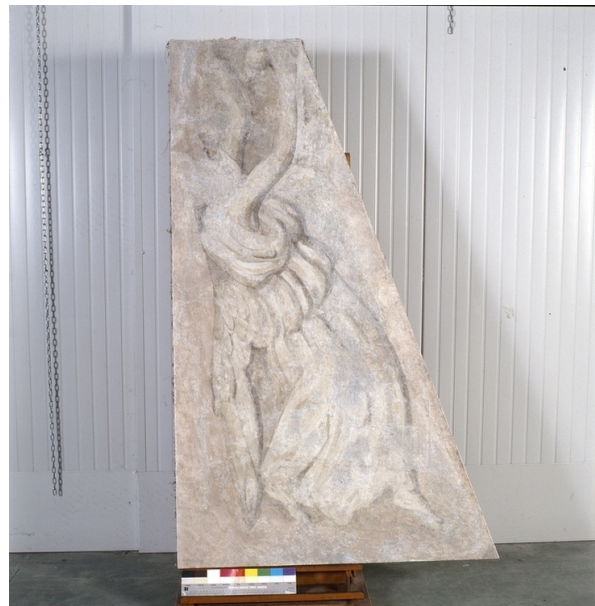
FTAY Didascalia Dipinto dopo il restauro

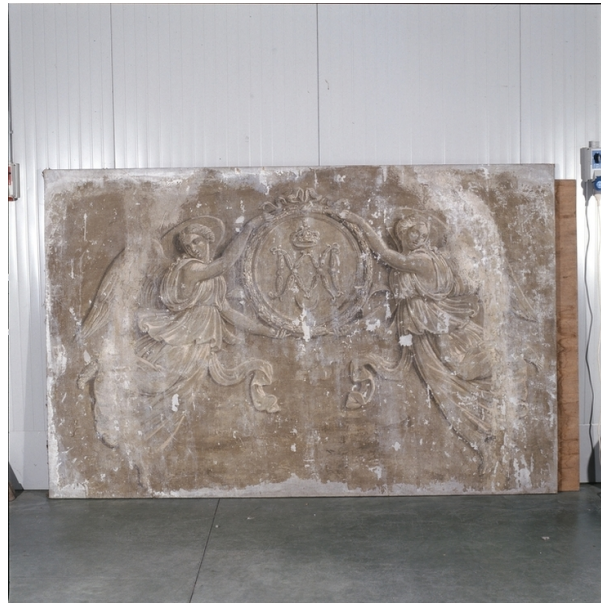
Dipinto prima del restauro
