CD	CODICI	
TSK	Tipo scheda	BDR
NCT	CODICE UNIVOCO	
NCTN	Numero	2000-181-4
INT	Intervento	restauro di affreschi strappati (n. 29)
AM	RIFERIMENTI AMMINISTRATIVI	
AMD	ATTO DI AFFIDAMENTO LAVORI	
AMDD	Data (yyyy/mm/dd)	2000/11/06
AMR	RIFERIMENTI AMMINISTRATIVI	
AMRL	Legge	L.R. 18/2000
AMRP	Piano di riferimento	2000
LC	LOCALIZZAZIONE GEOGRAFICO-AMMINISTRATIVA	
PVC	LOCALIZZAZIONE GEOGRAFICO-AMMINISTRATIVA	
PVCP	Provincia	RA

PVCC	Comune	Bagnacavallo
PVCN	Sede	Ex Convento di San Francesco
PVCI	Indirizzo	Via Cadorna, 14

OGTD Oggetto affreschi

OGTD Oggetto cornice

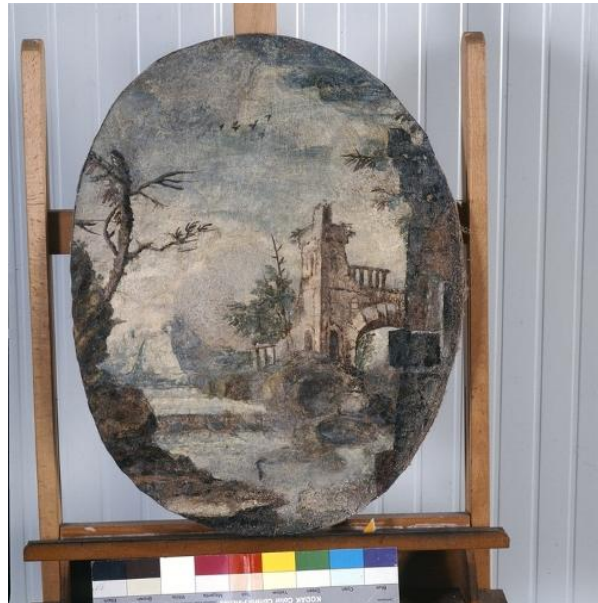
FTAY Didascalia Dipinto dopo il restauro

DIPINTI MURALI STRAPPATI RAFFIGURANTI PAESAGGI FANTASTICI DI DIMENSIONI E FORME DIVERSE. - fissaggio dei sollevamenti del colore ammorbidendolo con applicazioni di acqua calda e mediante l'ausilio di un termocauterio. -intervento meccanico a bisturi per rimuovere eccessi di colla, causa degli strappi. I difetti di coesione sono stati risolti, ove necessario, con una resina acrilica in soluzione al 3%. -rimozione degli strati di sporco mediante l'uso di una soluzione satura di ammonio bicarbonato o di ammonio carbonato applicata su carta giapponese con l'ausilio di supportante. -Le microlesioni e le piccole lacune sono state risarcite con una maltina di carbonato di calcio micronizzato e resina acrilica in emulsione. -La presentazione estetica è stata effettuata mediante l'uso di colori ad acquarello stesi a velatura. Le grandi lacune che interferivano con la lettura del dipinto e che erano ricostruibili per tono e forma, sono state risarcite con la suddetta maltina e integrate con la tecnica del tratteggio. CORNICE PRESENTE NELL'OSTELLO DELLA GIOVENTU' -analisi superficiale e adeguata spolveratura -descialbo degli strati indebitamente sovrapposti, operazione eseguita per mezzo del bisturi -le parti precarie venivano individuate e fermate con un'infiltrazione di resina acrilica in emulsione acquosa a bassa concentrazione. -consolidamento di profondità eseguito per iniezione di una malta idraulica esente da sali che ha permesso di conferire coerenza agli strati profondi. - delicata pulitura della superficie dell'opera eseguita con una spugna inumidita, che ha permesso l'asportazione dei resti di descialbo rimasti e di particellato atmosferico poco coerente. -L'intervento estetico si è limitato a rendere omogeneo il fondo e a ritoccare i frammenti pittorici superstiti. -ritocco cromatico della cornice per velature ad acquerello. Dai frammenti pittorici preservati è stato possibile individuare il tono cromatico originale e riproporlo estendendolo a tutta la cornice dell'opera. DIPINTI OVALI SU TELA PROVENIENTI DALLA SALA ORIANI DEL CONVENTO DI S. FRANCESCO(N. 13). -rimozione dei rifacimenti pittorici con l'utilizzo di diversi tipi di solvente a seconda del tipo di sporco o ridipintura. -pulitura resa più complessa dalla presenza di estesi strati di colla forte residui della vecchia foderatura che col tempo si erano

incuriti. E' stato necessario rammorbirli utilizzando degli impacchi di acqua calda e rimuoverli con mezzi meccanici come il bisturi. -stesura di una vernice per restauro data prima a pennello, poi a spruzzo.

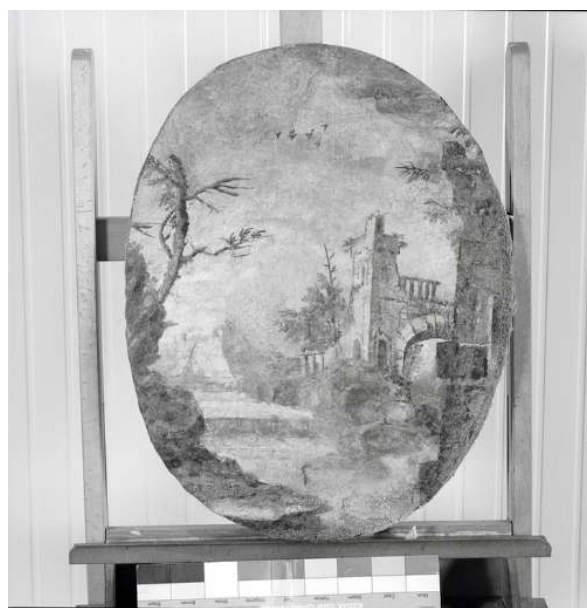
La cornice in stucco è in pessimo stato di conservativo oltre ad avere alcuni strati di tinteggiatura ha molte parti mancanti ma fortunatamente sono presenti quelle corrispondenti. All'interno della cornice sono presenti alcune tracce di colore, anche queste sono coperte da alcuni scialbi a tempera. I dipinti presentano differenti problematiche quelli peggio conservati (23,22,10,15,12,11,16,19,24) hanno numerosissimi sollevamenti del colore strappato, sono molto ritoccati e sporchi. Gli affreschi (14,13,6,4,9,20,17,8,18,7,5,3,2,1) sono interessati da analoghe problematiche ma di minor complessità. DIPINTI MURALI STRAPPATI RAFFIGURANTI PAESAGGI FANTASTICI DI DIMENSIONI E FORME DIVERSE. La superficie dipinta più o meno decoesa o fortemente sollevata dagli effetti del ritiro della colla forte, era posizionata su una tela a sua

volta incollata su pannelli di truciolato; numerose ridipinture di diversa dimensione ricoprivano la pellicola pittorica, oscurata da strati di sporco grasso.

FTAY Didascalia Dipinto prima del restauro

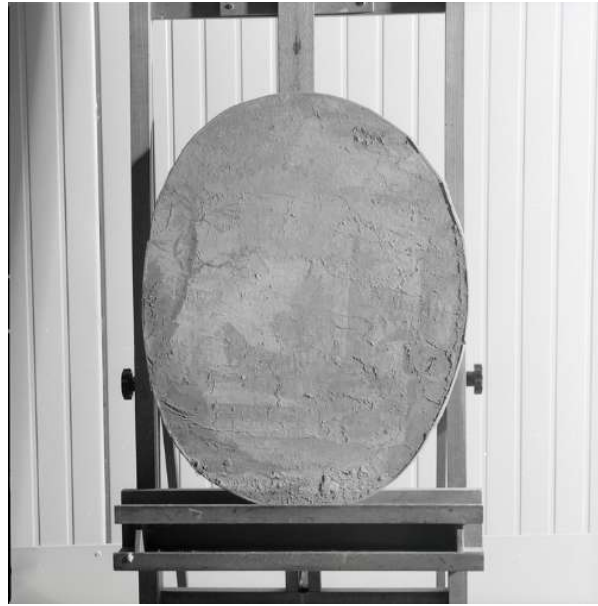
FTAY Didascalia Dipinto prima del restauro

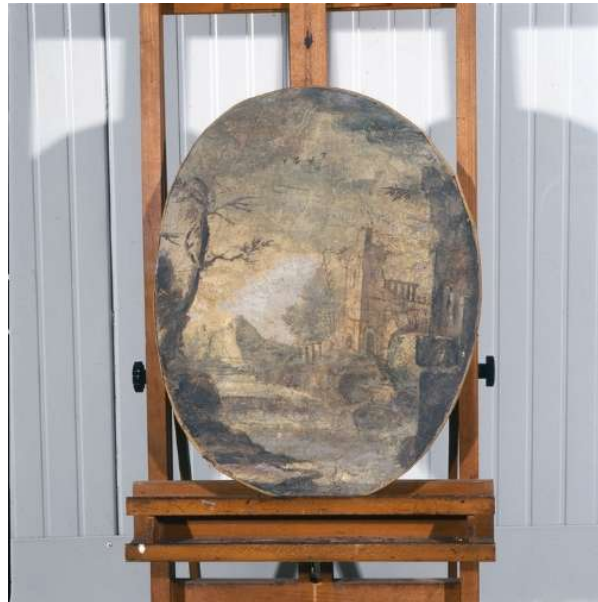
FTAY Didascalia Dipinto dopo il restauro

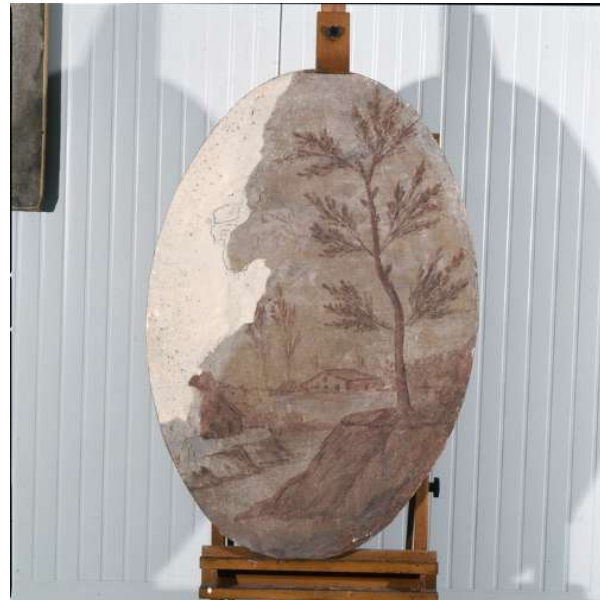
FTAY Didascalia Dipinto prima del restauro

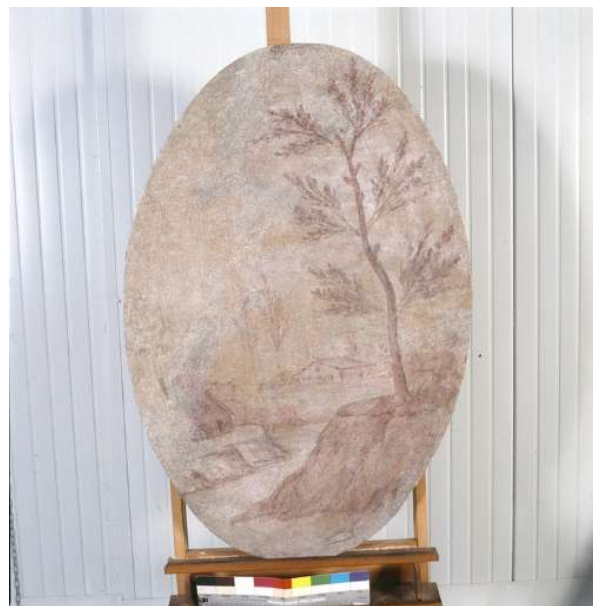
FTAY Didascalia Dipinto dopo il restauro

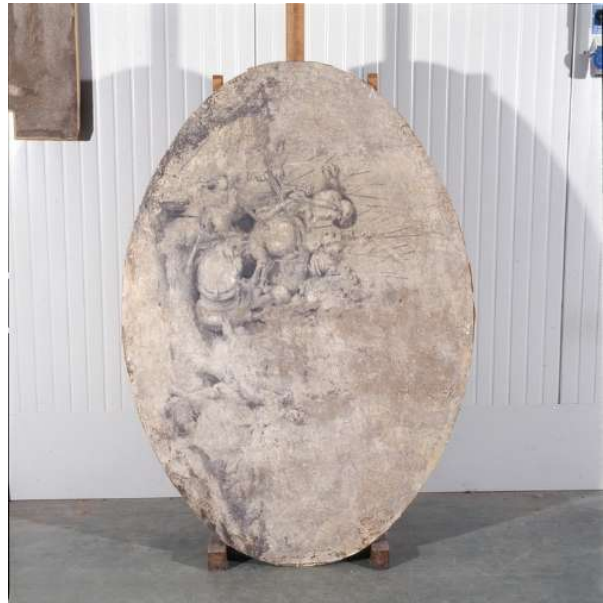
FTAY Didascalia Dipinto prima del restauro

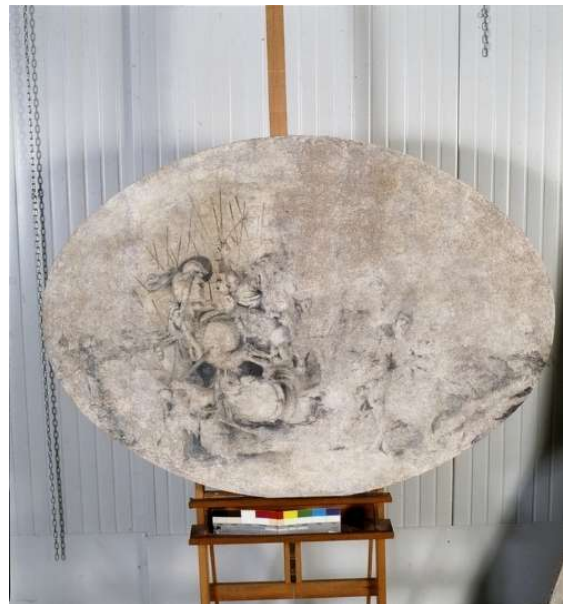
FTAY Didascalia Dipinto dopo il restauro

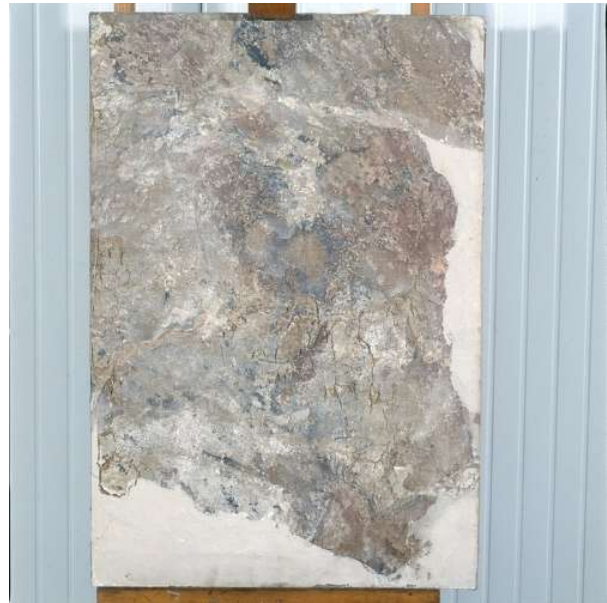
Dipinto prima del restauro

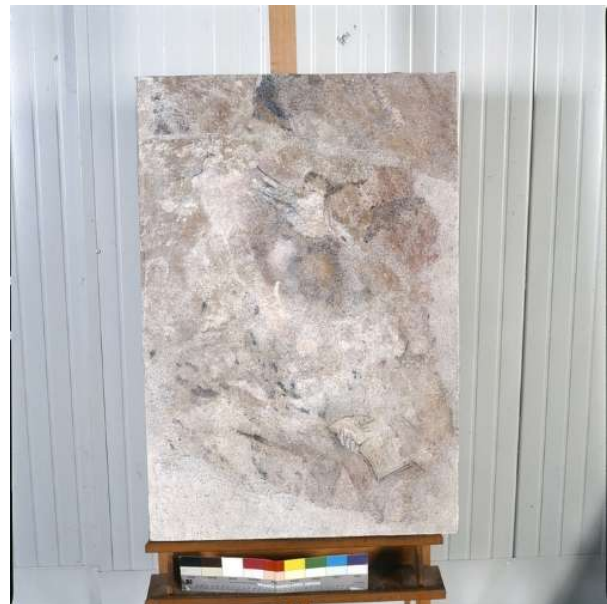
Dipinto dopo il restauro

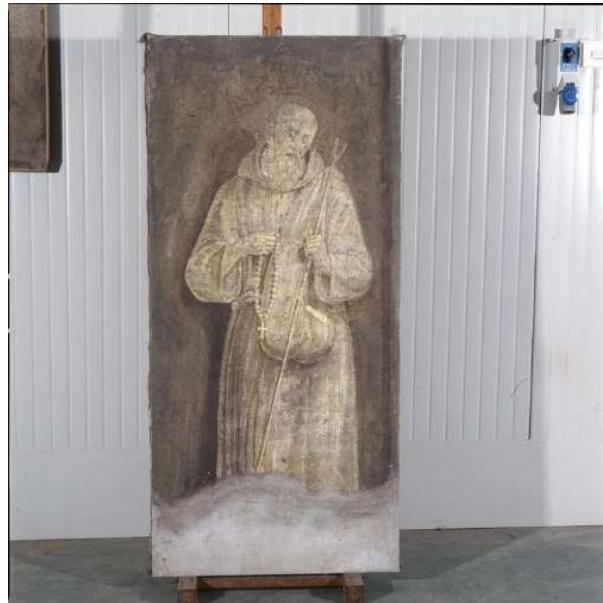
FTAY Didascalia Dipinto prima del restauro

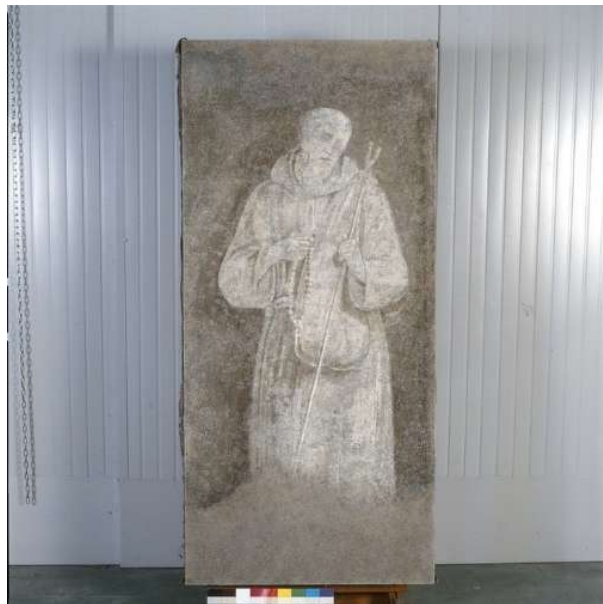
FTAY Didascalia Dipinto dopo il restauro

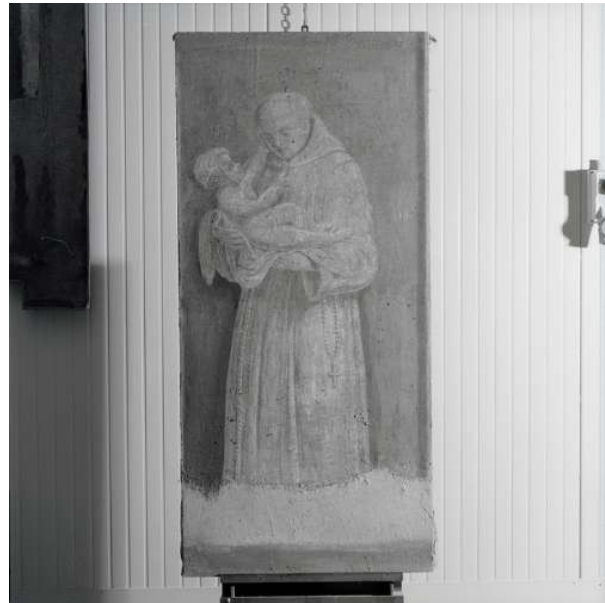
FTAY Didascalia Dipinto prima del restauro

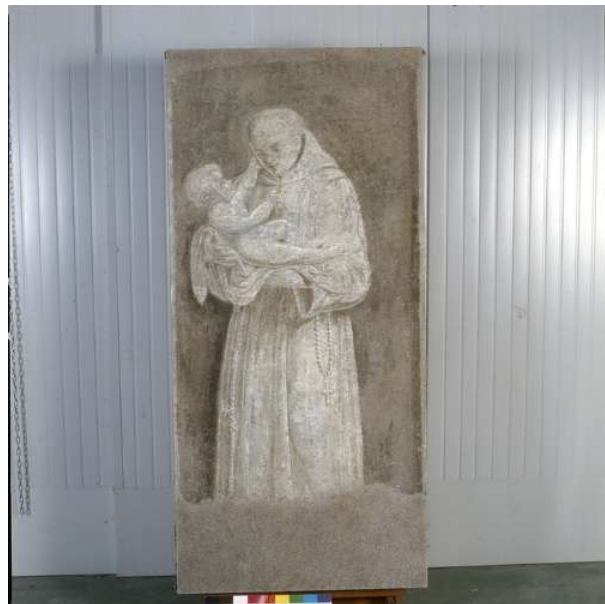
FTAY Didascalia Dipinto dopo il restauro

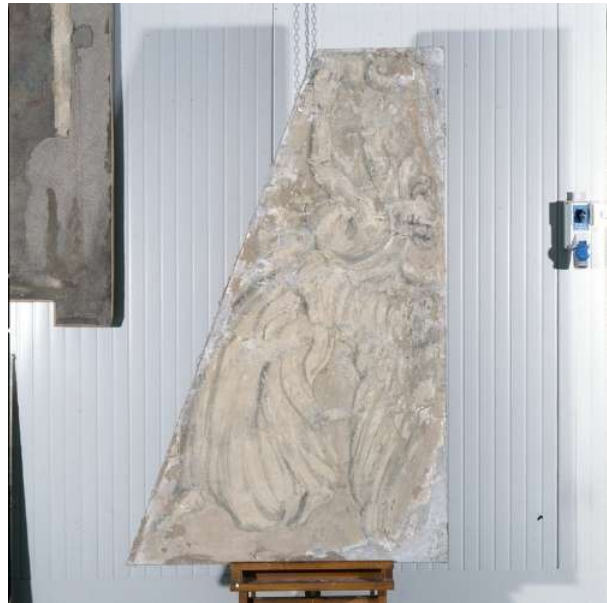
Dipinto prima del restauro

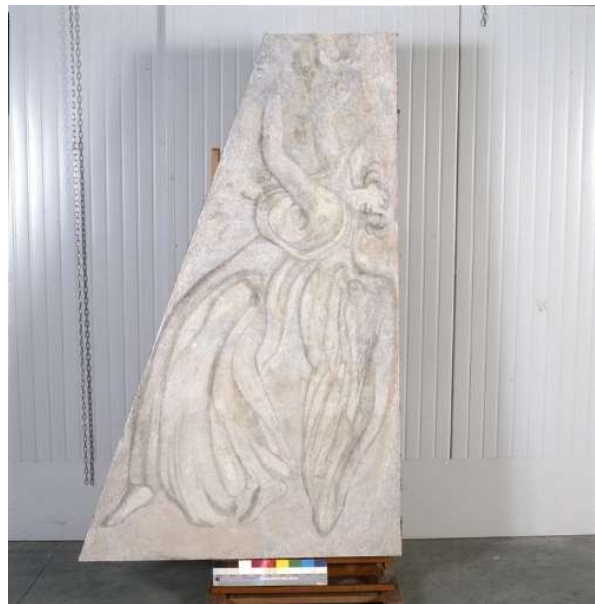
Dipinto dopo il restauro

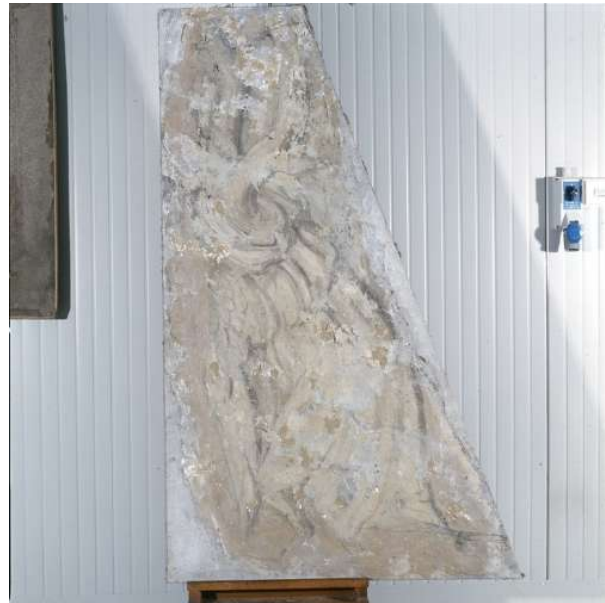
FTAY Didascalia Dipinto prima del restauro

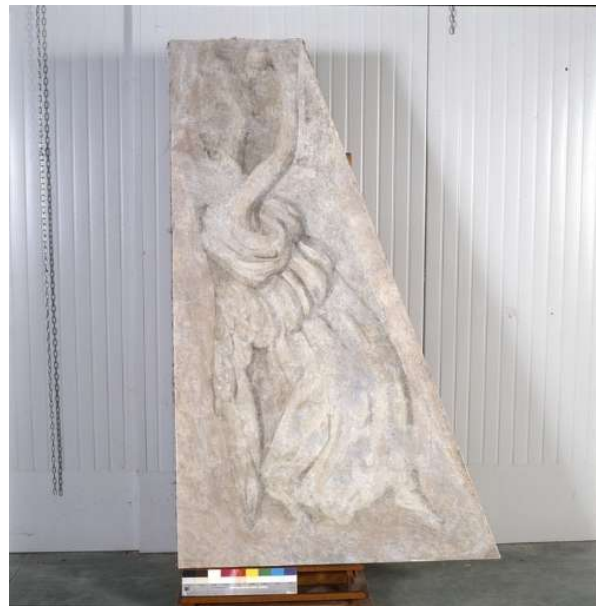
FTAY Didascalia Dipinto dopo il restauro

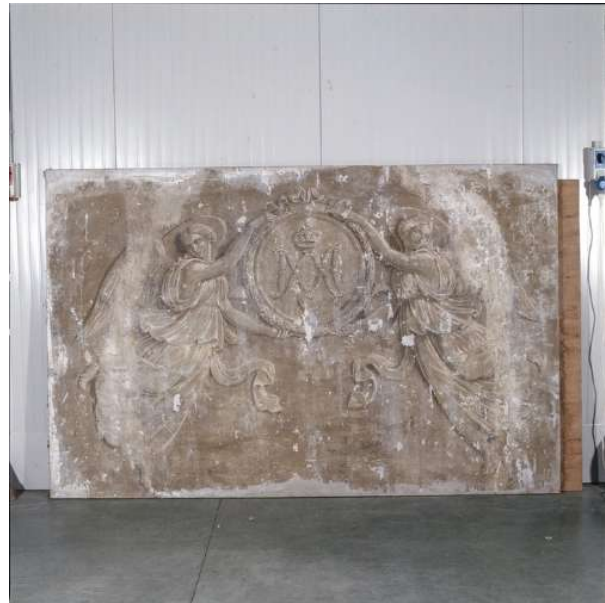
Dipinto prima del restauro
