ID Samira: 78912
 Numero: 2000-181-4
 Legge: L.R. 18/2000
 Piano di riferimento: 2000

CD		CODICI	
TSK	Tipo scheda	BDR	
NCT		CODICE UNIVOCO	
NCTN	Numero	2000-181-4	
INT	Intervento	restauro di affreschi strappati (n. 29)	
AM		RIFERIMENTI AMMINISTRATIVI	
AMD		ATTO DI AFFIDAMENTO LAVORI	
AMDD	Data (yyyy/mm/dd)	2000/11/06	
AMR		RIFERIMENTI AMMINISTRATIVI	
AMRL	Legge	L.R. 18/2000	
AMRP	Piano di riferimento	2000	
LC		LOCALIZZAZIONE GEOGRAFICO-AMMINISTRATIVA	
PVC		LOCALIZZAZIONE GEOGRAFICO-AMMINISTRATIVA	
PVCP	Provincia	RA	
PVCC	Comune	Bagnacavallo	
PVCN	Sede	Ex Convento di San Francesco	
PVCI	Indirizzo	Via Cadorna, 14	
OG		OGGETTO	
OGT		OGGETTO

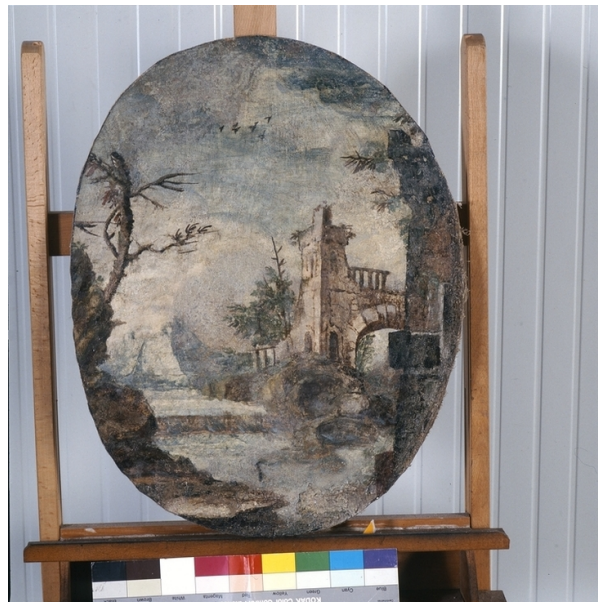
FTAY Didascalia Dipinto dopo il restauro

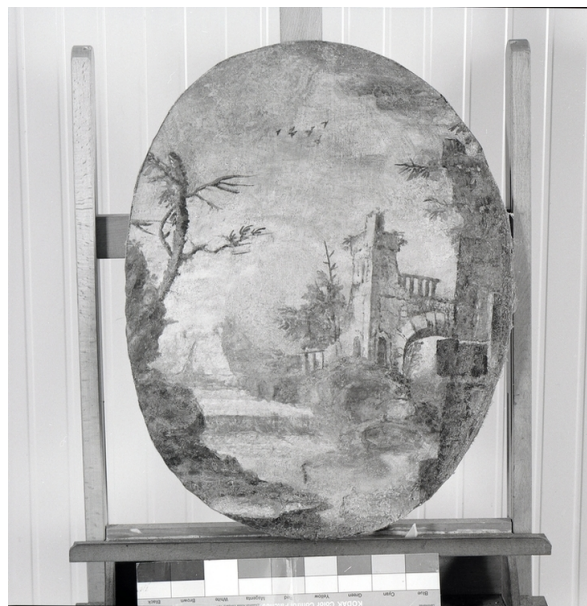
FTAY Didascalia Dipinto prima del restauro

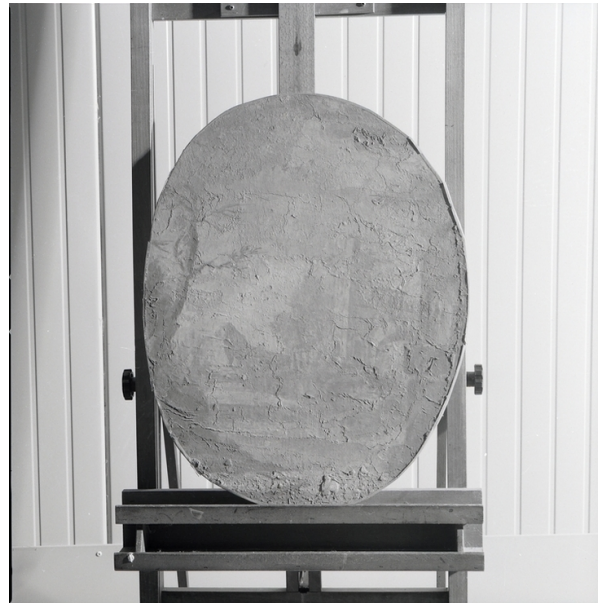
FTAY Didascalia Dipinto prima del restauro

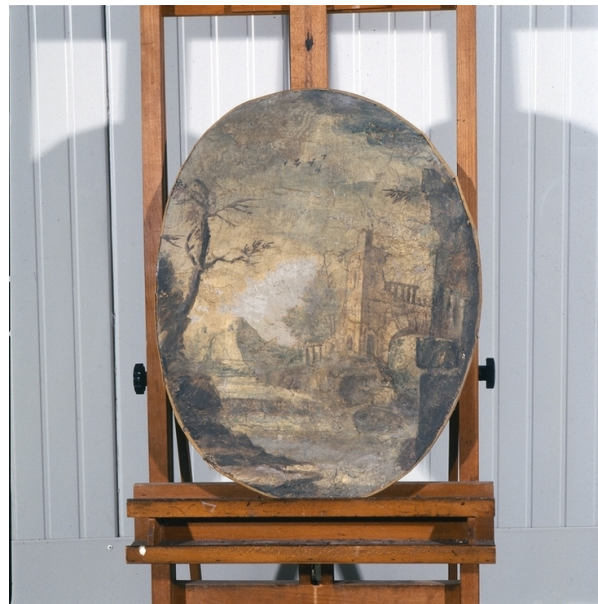
FTAY Didascalia Dipinto dopo il restauro

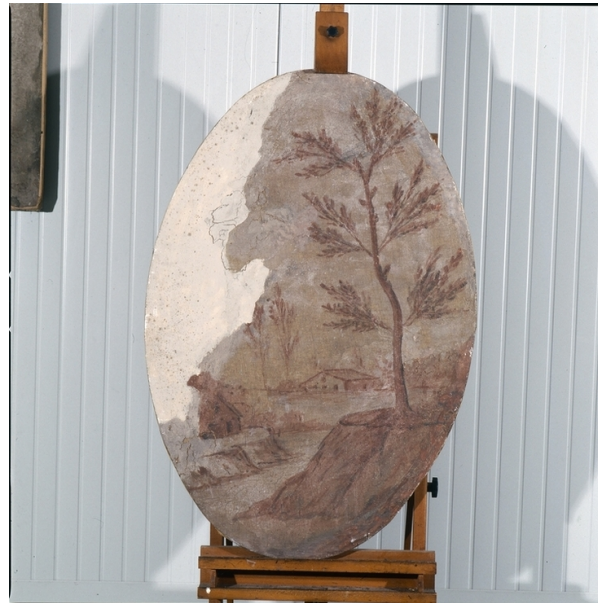
FTAY Didascalia Dipinto prima del restauro

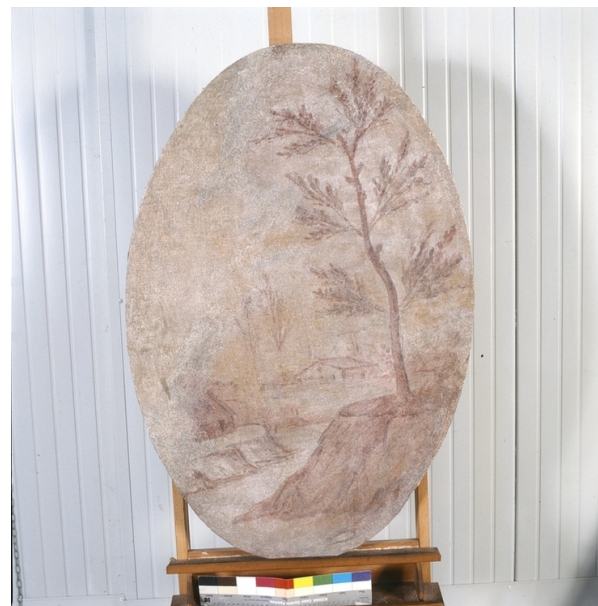
FTAY Didascalia Dipinto dopo il restauro

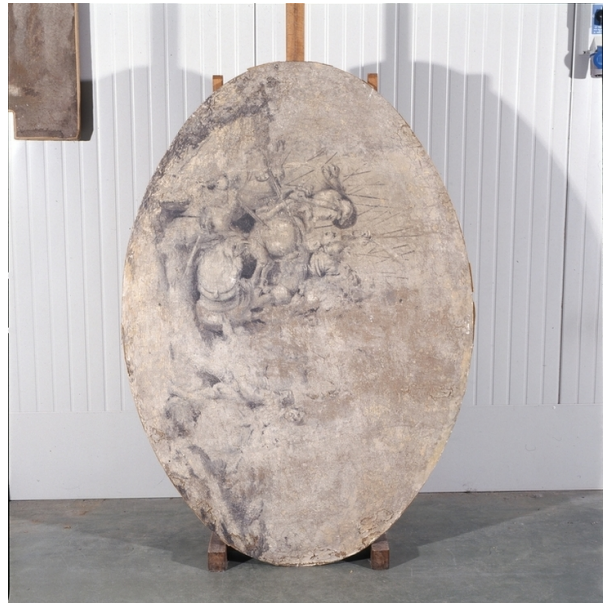
FTAY Didascalia Dipinto prima del restauro

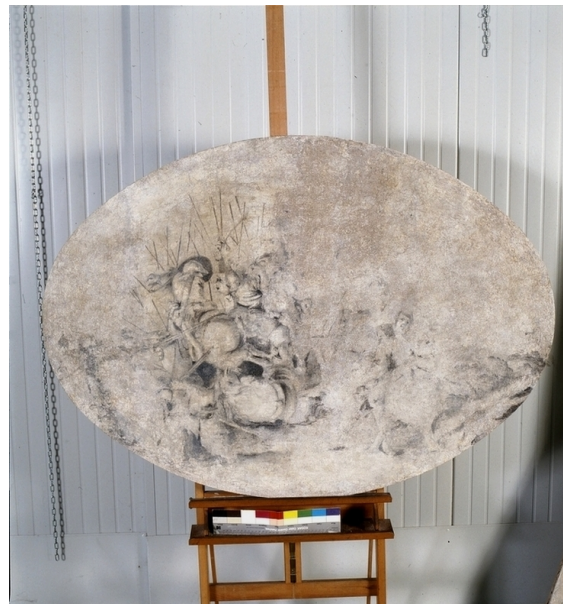
FTAY Didascalia Dipinto dopo il restauro

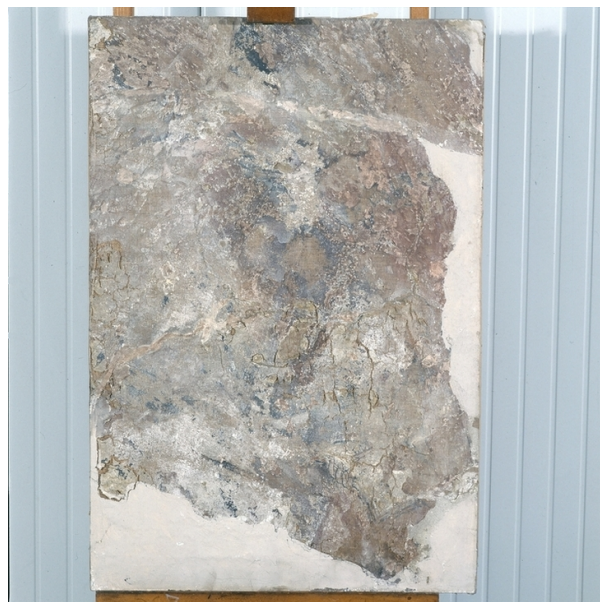
FTAY Didascalia Dipinto prima del restauro

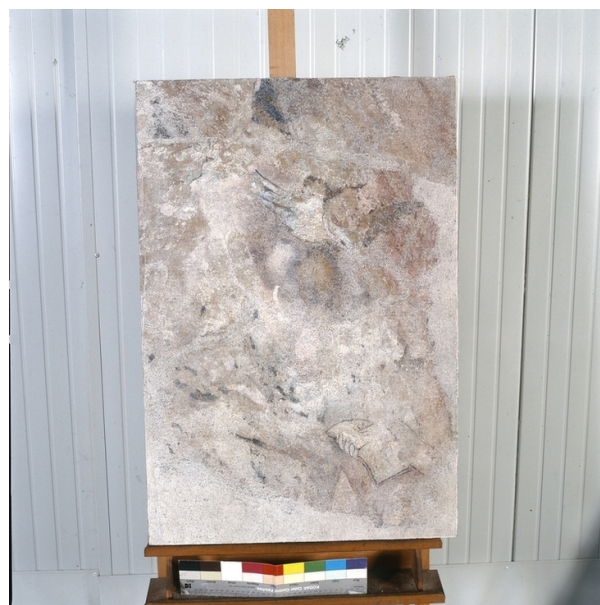
FTAY Didascalia Dipinto dopo il restauro

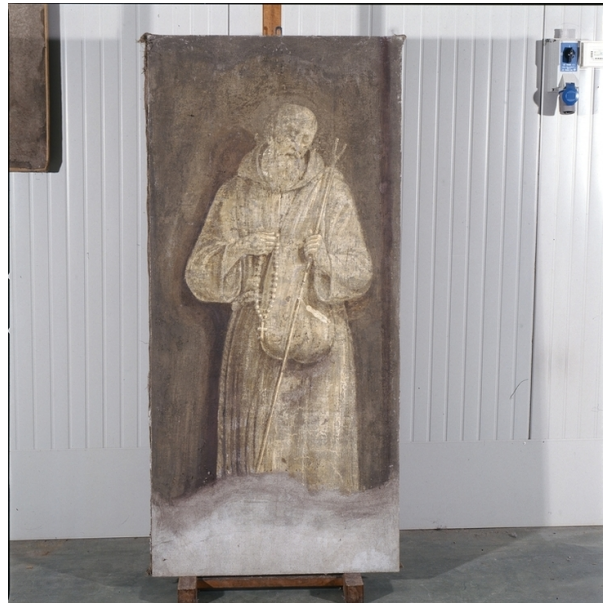
FTAY Didascalia Dipinto prima del restauro

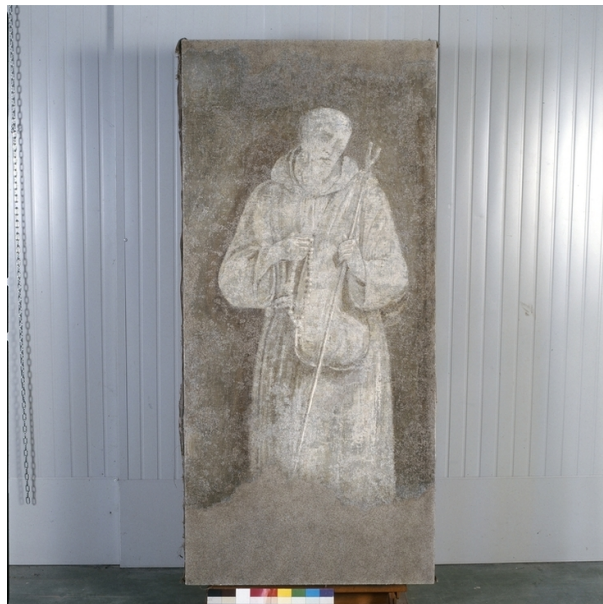
FTAY Didascalia Dipinto dopo il restauro

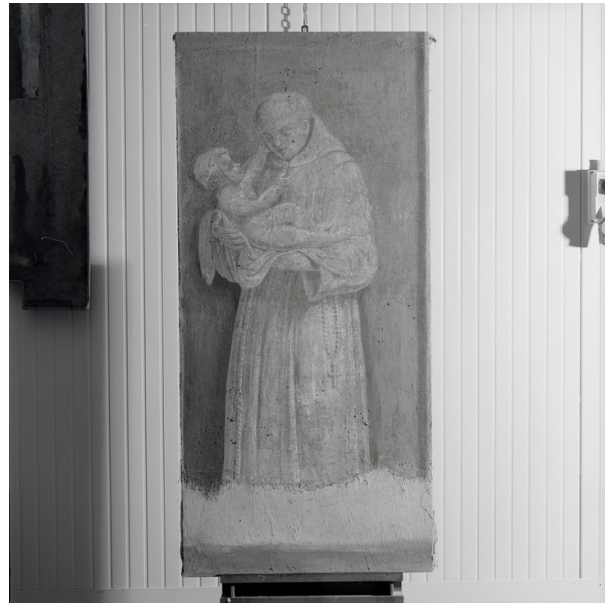
FTAY Didascalia Dipinto prima del restauro

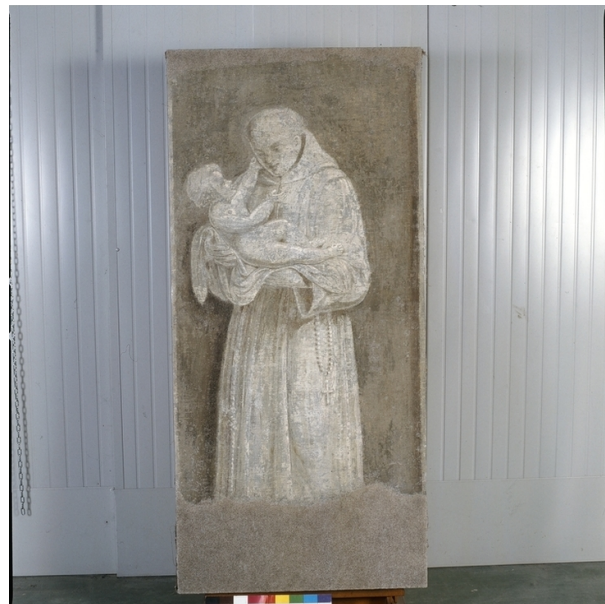
FTAY Didascalia Dipinto dopo il restauro

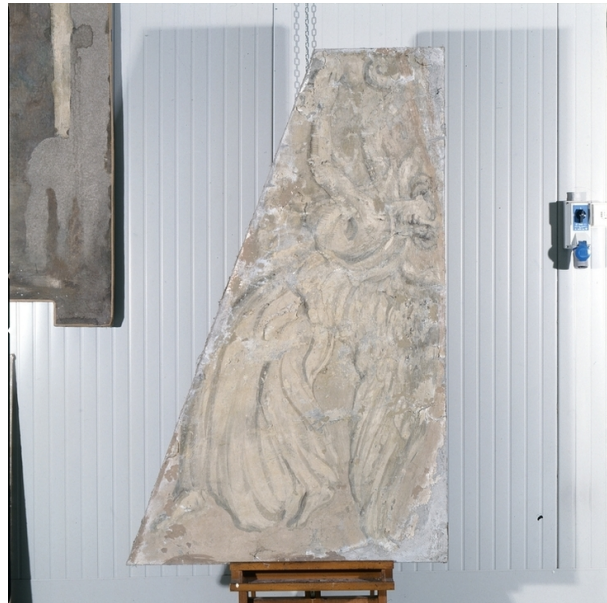
Dipinto prima del restauro

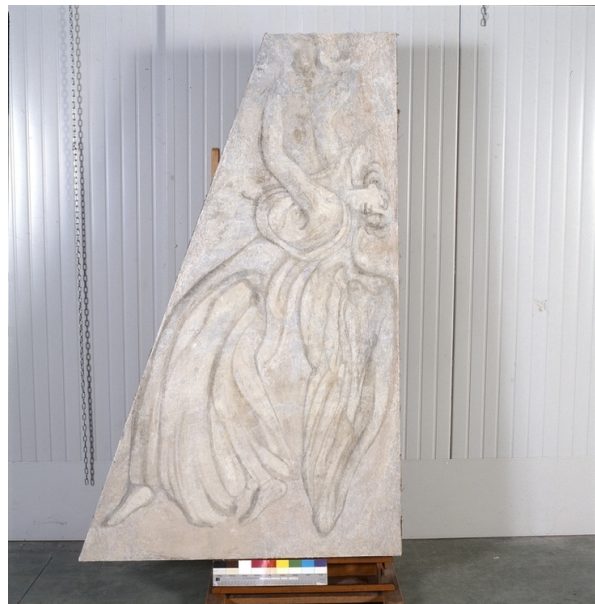
Dipinto dopo il restauro

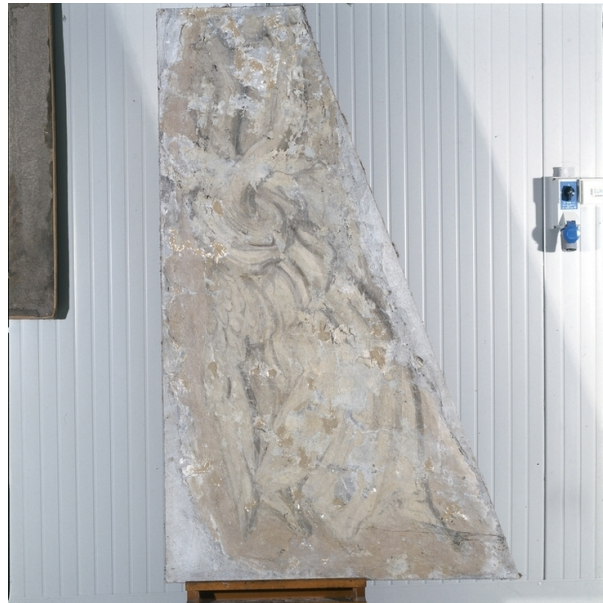
FTAY Didascalia Dipinto prima del restauro

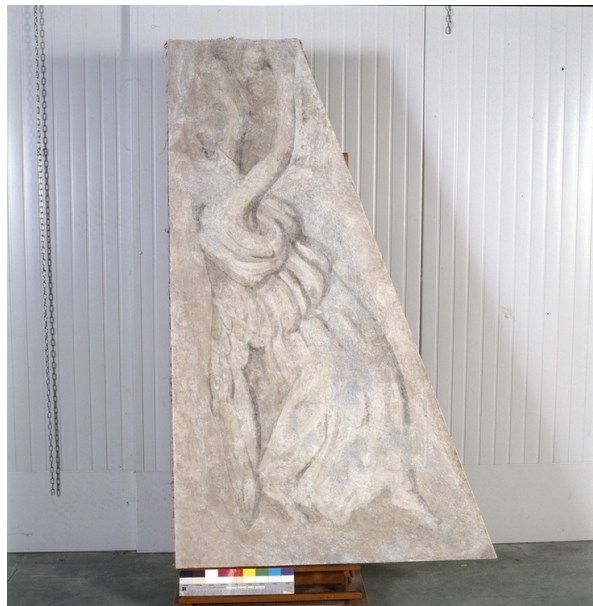
FTAY Didascalia Dipinto dopo il restauro

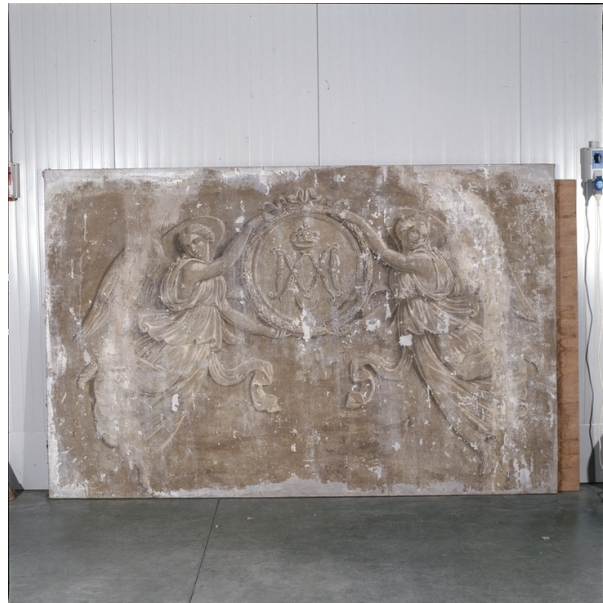
Dipinto prima del restauro
