CD	CODICI	
TSK	Tipo scheda	BDR
NCT	CODICE UNIVOCO	
NCTN	Numero	2000-181-4
INT	Intervento	restauro di affreschi strappati (n. 29)
AM	RIFERIMENTI AMMINISTRATIVI	
AMD	ATTO DI AFFIDAMENTO LAVORI	
AMDD	Data (yyyy/mm/dd)	2000/11/06
AMR	RIFERIMENTI AMMINISTRATIVI	
AMRL	Legge	L.R. 18/2000
AMRP	Piano di riferimento	2000
LC	LOCALIZZAZIONE GEOGRAFICO-AMMINISTRATIVA	
PVC	LOCALIZZAZIONE GEOGRAFICO-AMMINISTRATIVA	
PVCP	Provincia	RA

PVCC	Comune	Bagnacavallo
PVCN	Sede	Ex Convento di San Francesco
PVCI	Indirizzo	Via Cadorna, 14

DIPINTI MURALI STRAPPATI RAFFIGURANTI PAESAGGI FANTASTICI DI DIMENSIONI E FORME DIVERSE. Appartengono ad un ciclo pittorico di provenienza ignota sono stati rimossi dal muro con la tecnica dello strappo. CORNICE PRESENTE NELL'EX COMPLESSO DI SAN FRANCESCO ORA OSTELLO DELLA GIOVENTU' La cornice è posta a più di un metro e mezzo da terra ed è murata alla parete. Essa ripropone il modello della tipica cornice settecentesca, ricca di riccioli e volute con un dipinto a secco nella parte centrale. DIPINTI OVALI SU TELA PROVENIENTI DALLA SALA ORIANI DEL CONVENTO DI S. FRANCESCO(N. 13). Oltre all'intervento di foderatura, le opere erano state stuccate e ritoccate senza tener conto

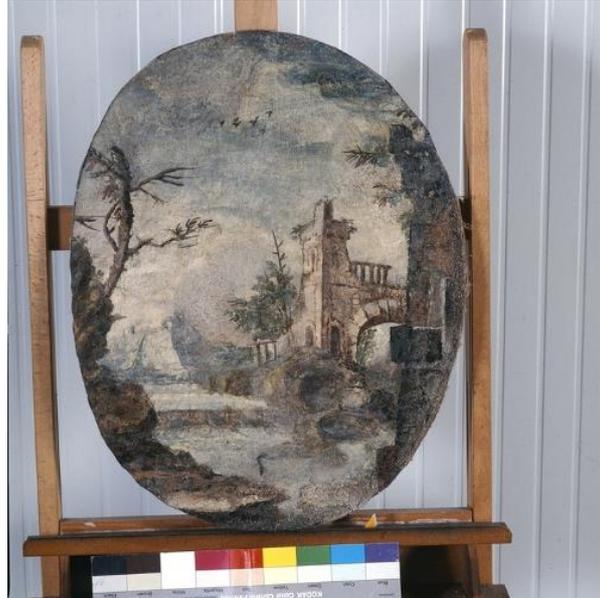
FTAY Didascalia Dipinto dopo il restauro

DIPINTI MURALI STRAPPATI RAFFIGURANTI PAESAGGI FANTASTICI DI DIMENSIONI E FORME DIVERSE. - fissaggio dei sollevamenti del colore ammorbidendolo con applicazioni di acqua calda e mediante l'ausilio di un termocauterio. -intervento meccanico a bisturi per rimuovere eccessi di colla, causa degli strappi. I difetti di coesione sono stati risolti, ove necessario, con una resina acrilica in soluzione al 3%. -rimozione degli strati di sporco mediante l'uso di una soluzione satura di ammonio bicarbonato o di ammonio carbonato applicata su carta giapponese con l'ausilio di supportante. -Le microlesioni e le piccole lacune sono state risarcite con una maltina di carbonato di calcio micronizzato e resina acrilica in emulsione. -La presentazione estetica è stata effettuata mediante l'uso di colori ad acquarello stesi a velatura. Le grandi lacune che interferivano con la lettura del dipinto e che erano ricostruibili per tono e forma, sono state risarcite con la suddetta maltina e integrate con la tecnica del tratteggio. CORNICE PRESENTE NELL'OSTELLO DELLA GIOVENTU' -analisi superficiale e adeguata spolveratura -descialbo degli strati indebitamente sovrapposti, operazione eseguita per mezzo del bisturi -le parti precarie venivano individuate e fermate con un'infiltrazione di resina acrilica in emulsione acquosa a bassa concentrazione. -consolidamento di profondità eseguito per iniezione di una malta idraulica esente da sali che ha permesso di conferire coerenza agli strati profondi. - delicata pulitura della superficie dell'opera eseguita con una spugna inumidita, che ha permesso l'asportazione dei resti di descialbo rimasti e di particellato atmosferico poco coerente. -L'intervento estetico si è limitato a rendere omogeneo il fondo e a ritoccare i frammenti pittorici superstiti. -ritocco cromatico della cornice per velature ad acquerello. Dai frammenti pittorici preservati è stato possibile individuare il tono cromatico originale e riproporlo estendendolo a tutta la cornice dell'opera. DIPINTI OVALI SU TELA PROVENIENTI DALLA SALA ORIANI DEL CONVENTO DI S. FRANCESCO(N. 13). -rimozione dei rifacimenti pittorici con l'utilizzo di diversi tipi di solvente a seconda del tipo di sporco o ridipintura. -pulitura resa più complessa dalla presenza di estesi strati di colla forte residui della vecchia foderatura che col tempo si erano

incuriti. E' stato necessario rammorbirli utilizzando degli impacchi di acqua calda e rimuoverli con mezzi meccanici come il bisturi. -stesura di una vernice per restauro data prima a pennello, poi a spruzzo.

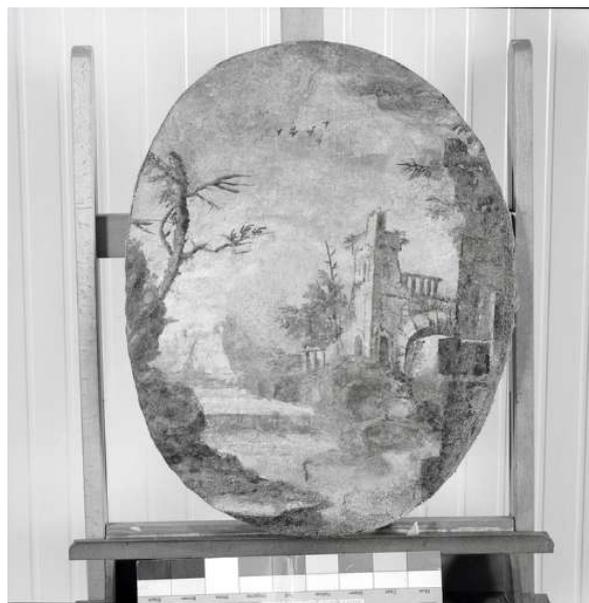
La cornice in stucco è in pessimo stato di conservativo oltre ad avere alcuni strati di tinteggiatura ha molte parti mancanti ma fortunatamente sono presenti quelle corrispondenti. All'interno della cornice sono presenti alcune tracce di colore, anche queste sono coperte da alcuni scialbi a tempera. I dipinti presentano differenti problematiche quelli peggio conservati (23,22,10,15,12,11,16,19,24) hanno numerosissimi sollevamenti del colore strappato, sono molto ritoccati e sporchi. Gli affreschi (14,13,6,4,9,20,17,8,18,7,5,3,2,1) sono interessati da analoghe problematiche ma di minor complessità. DIPINTI MURALI STRAPPATI RAFFIGURANTI PAESAGGI FANTASTICI DI DIMENSIONI E FORME DIVERSE. La superficie dipinta più o meno decoesa o fortemente sollevata dagli effetti del ritiro della colla forte, era posizionata su una tela a sua

volta incollata su pannelli di truciolato; numerose ridipinture di diversa dimensione ricoprivano la pellicola pittorica, oscurata da strati di sporco grasso.

FTAY Didascalia Dipinto prima del restauro

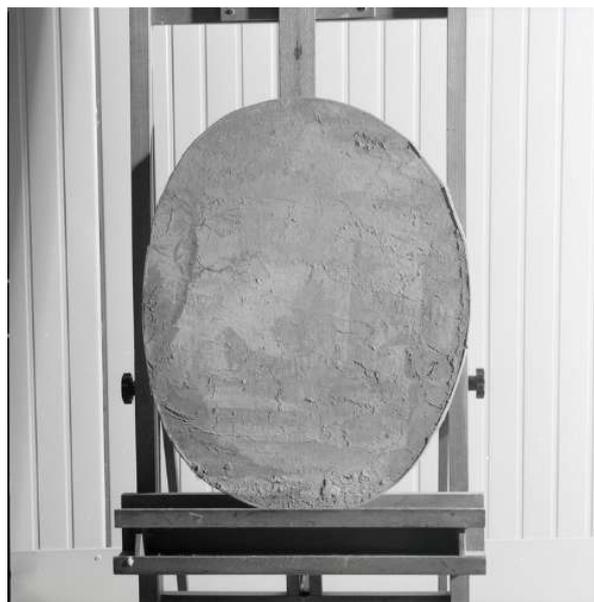
FTAY Didascalia Dipinto prima del restauro

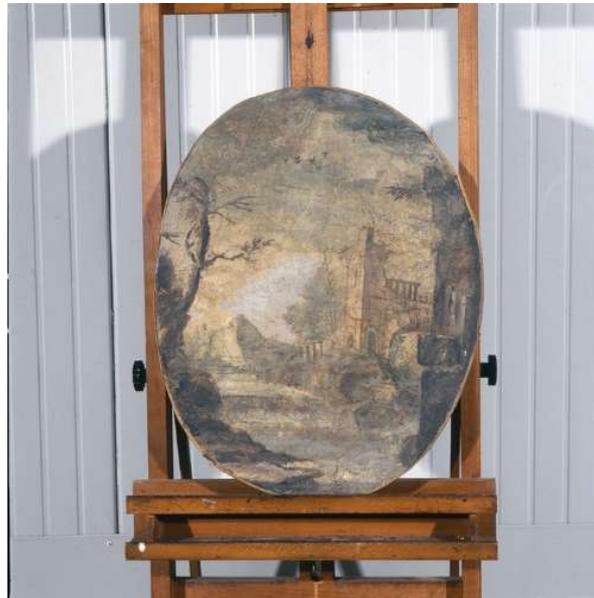
FTAY Didascalia Dipinto dopo il restauro

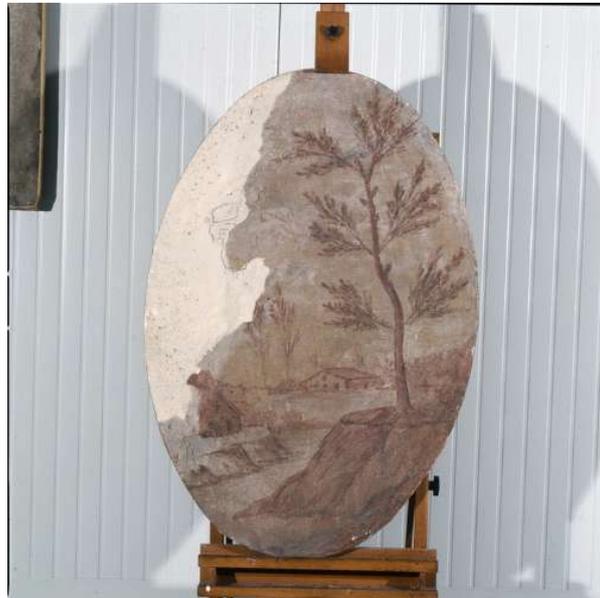
FTAY Didascalia Dipinto prima del restauro

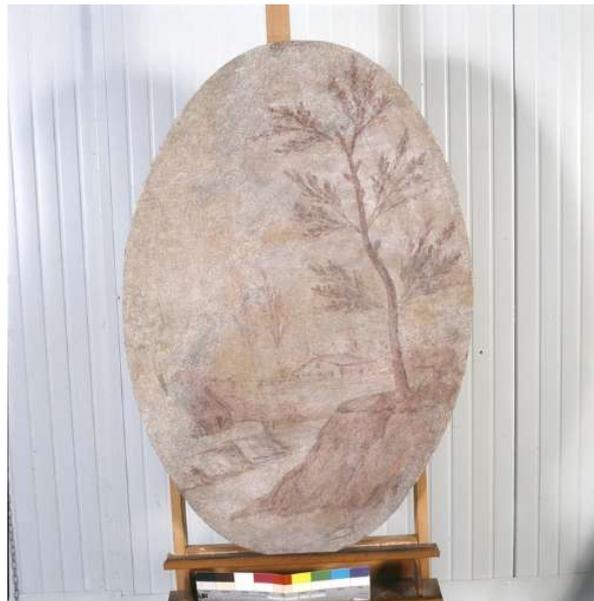
FTAY Didascalia Dipinto dopo il restauro

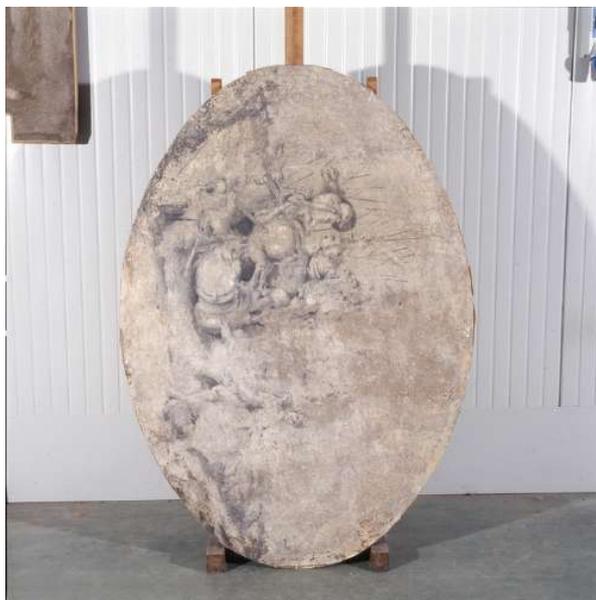
FTAY Didascalia Dipinto prima del restauro

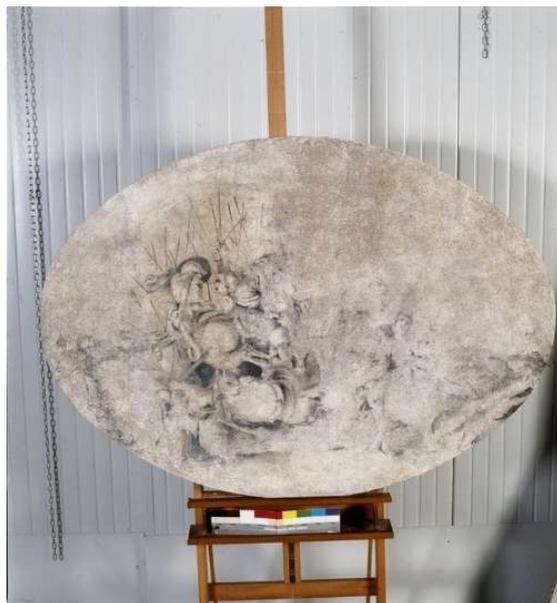
FTAY Didascalia Dipinto dopo il restauro

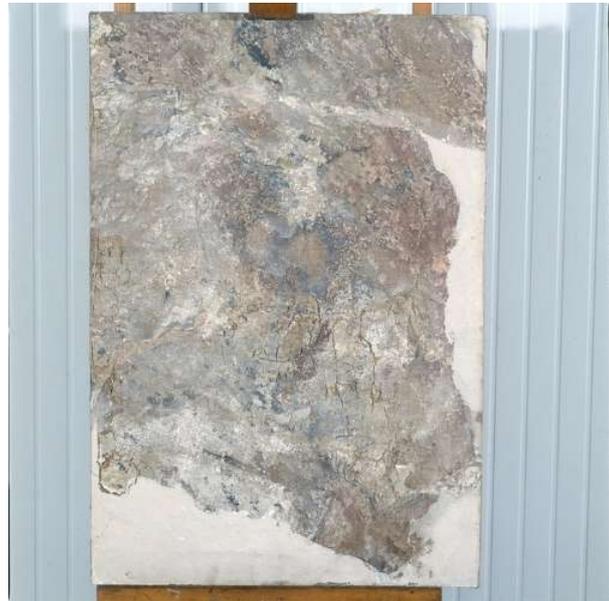
Dipinto prima del restauro

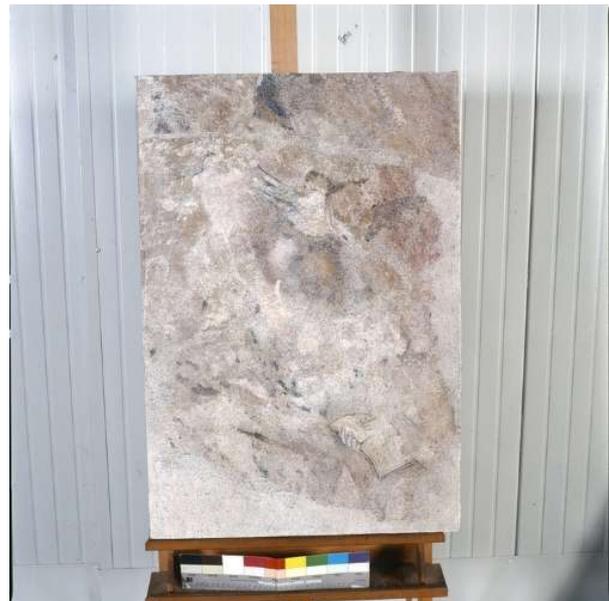
Dipinto dopo il restauro

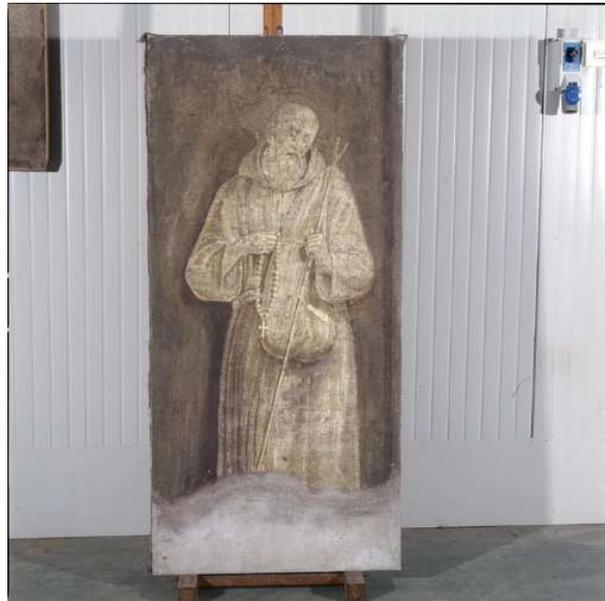
FTAY Didascalia Dipinto prima del restauro

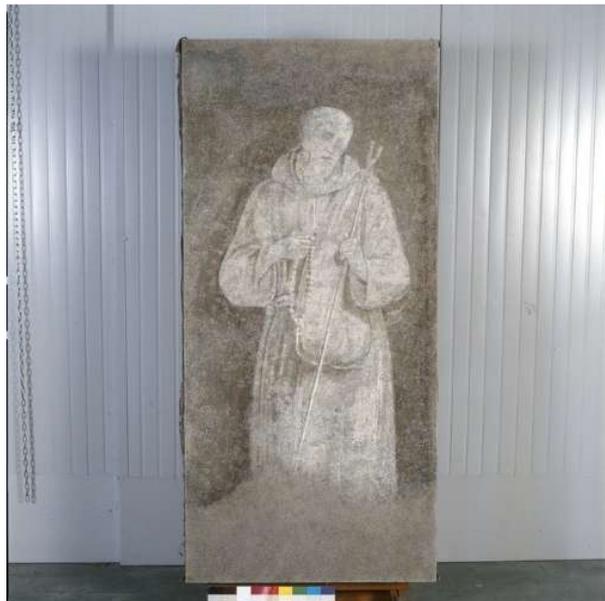
FTAY Didascalia Dipinto dopo il restauro

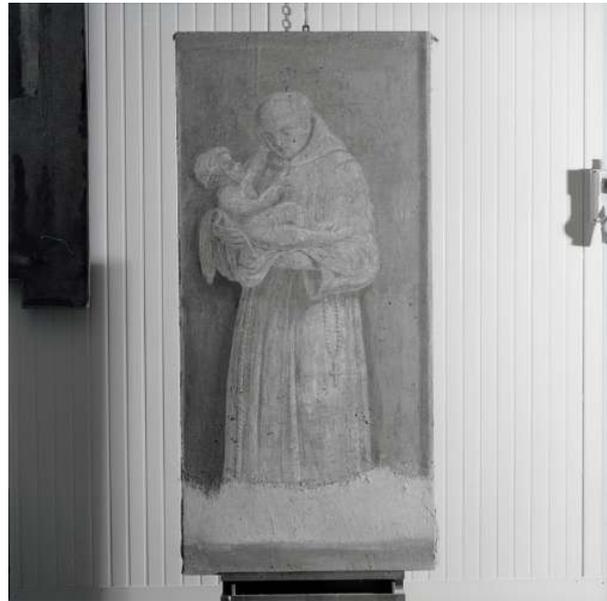
FTAY Didascalia Dipinto prima del restauro

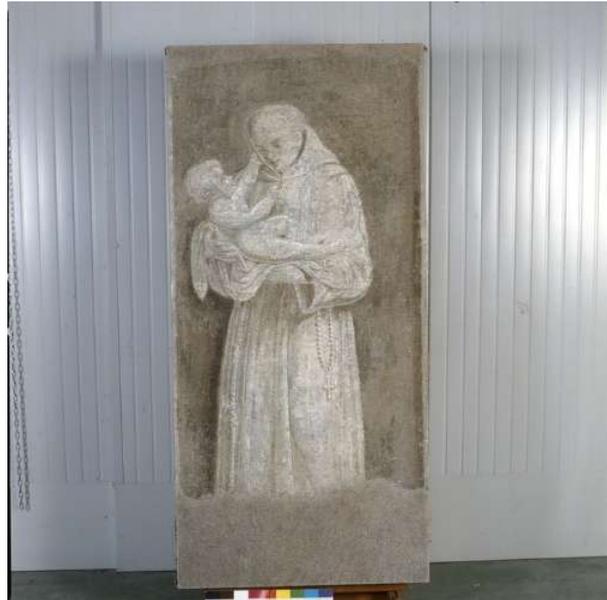
FTAY Didascalia Dipinto dopo il restauro

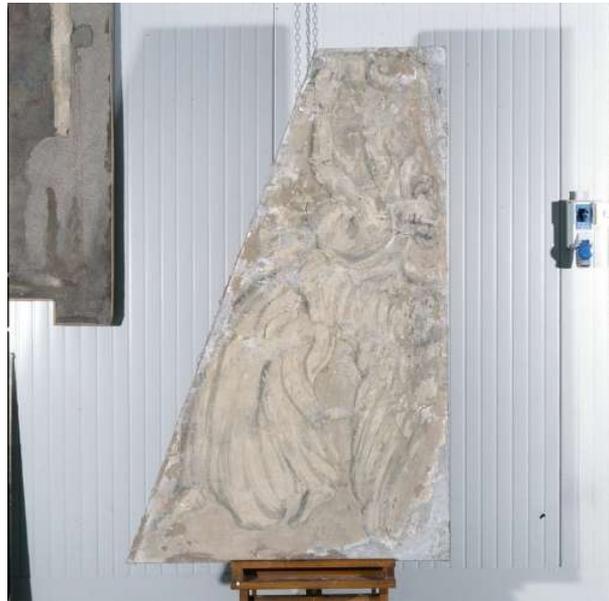
Dipinto prima del restauro

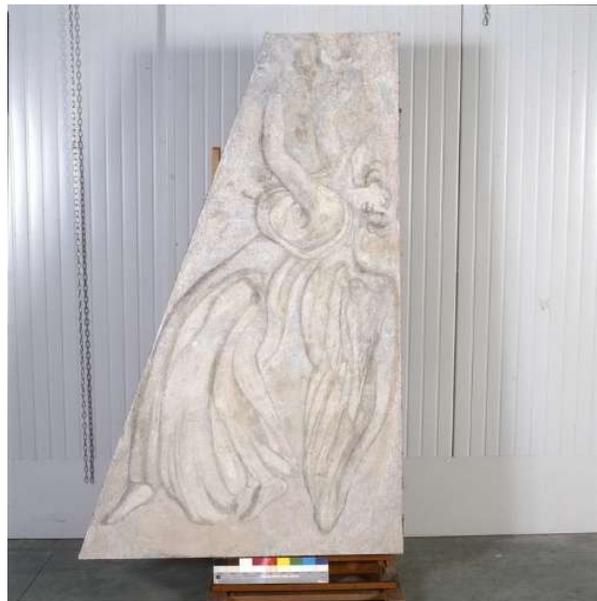
Dipinto dopo il restauro

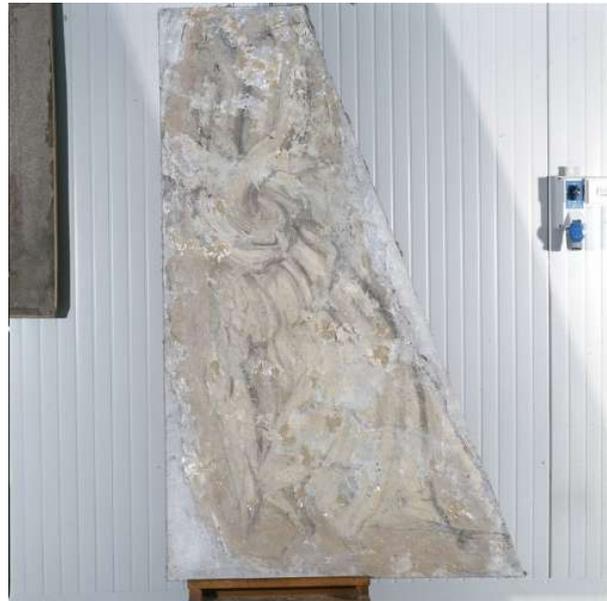
Dipinto prima del restauro

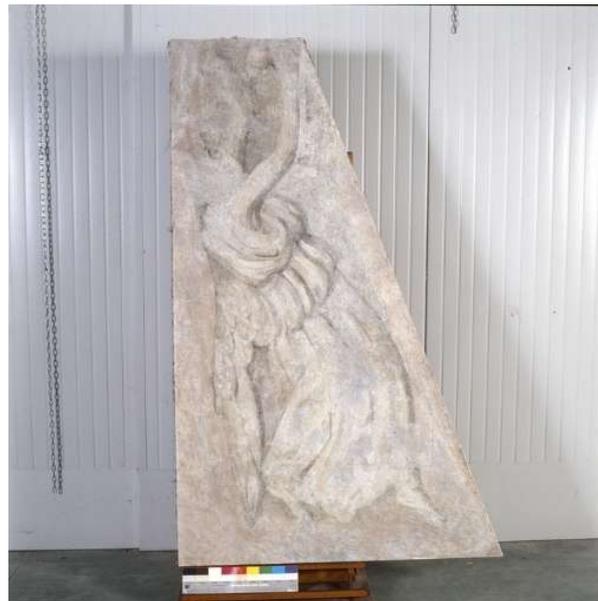
Dipinto dopo il restauro

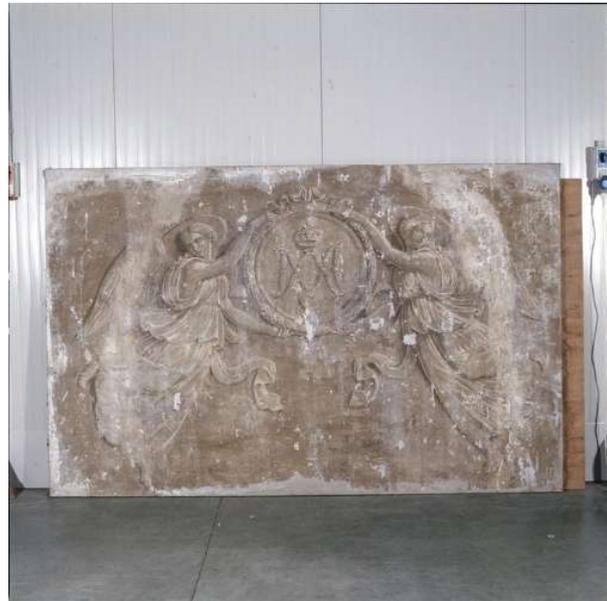
Dipinto prima del restauro
