ID Samira: 80216
 Tipo scheda: BDM
 ID Contenitore: RE022
 Località: San Martino in Rio
 Denominazione del contenitore architettonico/ambientale:
 Museo dell'Agricoltura e del Mondo Rurale
 Numero catalogo generale: RE02200000183
 Definizione oggetto: carretto
 Denominazione: produzione di Correggio
 Materia: legno acciaio

OGTD Definizione oggetto carretto

OGAD Denominazione cariol da casel

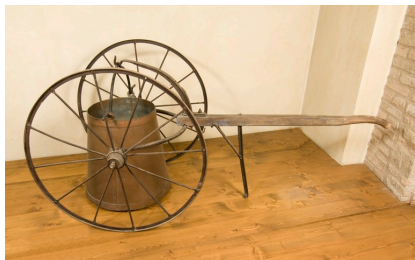
Manico di legno formato da un'asta sagomata, con, ad un'estremità, un prolungamento ricurvo su se' stesso usato come impugnatura. All'altra estremità sono fissate - una su ogni lato - due aste di legno sagomate divergenti fissate con due bulloni e dadi. Le due aste divergenti sono appoggiate su un'asse d'acciaio che nella parte centrale forma un'asta semicircolare posta perpendicolarmente al manico. L'asta semicircolare è fissata sempre sulla parte superiore del manico con una sbarra d'acciaio sagomata, fermata da bulloni e dadi. Su quest'ultima è fissato un gruppo di lamine d'acciaio (a forma di mezza balestra terminante con un gancio). Un'altro gancio è fissato sull'asta di congiunzione tra l'asse e il manico. Come appoggio ci sono tre aste di ferro che partono da tre punti diversi della parte inferiore del manico per terminare con un'unica base di appoggio. Le due ruote sono di legno tenute insieme da un cerchio di ferro e sono formate da corona e 14 raggi terminati su un mozzo tornito, rinforzato alle due estremità con due anelli di ferro. Ogni ruota è fermata sull'asse con due bulloni infilati nei corrispondenti fori dell'asse.

UTM Modalità d'uso Si metteva il manico del bidone sul gancio del carretto, si impugnava il manico e lo si spingeva.
