ID Samira: 125953
Numero: 1997-168d
Legge: L.R. 20/1990
Piano di riferimento: 1995

CD	CODICI	
TSK	Tipo scheda	BDR
NCT	CODICE UNIVOCO	
NCTN	Numero	1997-168d
INT	Intervento	Restauro di mosaici e di una statua
AM	RIFERIMENTI AMMINISTRATIVI	
AMD	ATTO DI AFFIDAMENTO LAVORI	
AMDD	Data (yyyy/mm/dd)	1997/10/27
AMR	RIFERIMENTI AMMINISTRATIVI	
AMRL	Legge	L.R. 20/1990
AMRP	Piano di riferimento	1995
LC	LOCALIZZAZIONE GEOGRAFICO-AMMINISTRATIVA	
PVC	LOCALIZZAZIONE GEOGRAFICO-AMMINISTRATIVA	
PVCP	Provincia	RE
PVCC	Comune	Reggio Emilia
PVCN	Sede	Musei Civici
PVCI	Indirizzo	Via Spallanzani, 1 - 42100 Reggio Emilia
OG	OGGETTO	
OGT	OGGETTO

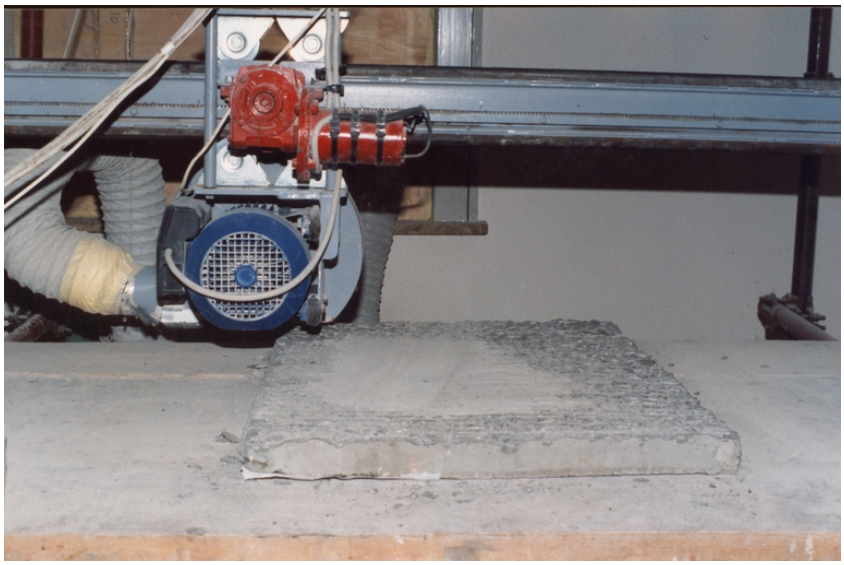
RESR	Relazione tecnica finale	provenienti dall'Isolato di San Rocco e dalla Banca Nazionale del Lavoro PULITURA di tutta la superficie dei mosaici e applicazione di tele di protezione. Sul retro sono stati eseguiti dei tagli nel calcestruzzo al fine di agevolarne la rimozione meccanica con frese, martelli e scalpelli. Il retro dei tessellati si presentava visibile e libero dalle malte cementizie del vecchio restauro, nonché privo di residui dei supporti originali. Dopo aver applicato un velo di consolidante paraloyd B77 in solvente aromatico, é stato steso uno strato di malta di calce e resina acrilica primal ac33 assieme a tele a trama larga per creare un primo strato di supporto che fosse insieme chimicamente inerte, di buona tenuta meccanica e reversibilità CONSOLIDAMENTO appllicazione dei tessellati ai nuovi supporti con la stessa miscela di malta ed emulsione acrilica della precedente operazione. rimozione delle tele che armavano la superficie originale dei tessellati con solventi aromatici. PULITURA completamento della pulitura con lavaggi con acqua e tensioattivi a base di sali di ammonio quaternari, alternati con impacchi di pasta di cellulosa imbevuta con una soluzione di carbonato d'ammonio INTEGRAZIONE integrazione dele lacune con malte di calce, "resina primal" e polveri di marmo colorate di intonazione e granulometria simili il più possibile all'originale. Ove necessario le stuccature sono state completate da integrazioni pittoriche sottotono TRATTAMENTI FINALI l'intera superficie è stata protetta da una stesura di cera minerale e lucidata
