ID Samira: 154219
Numero: 2001-210-3
Legge: L.R. 18/2000
Piano di riferimento: 2001

CD	CODICI	
TSK	Tipo scheda	BDR
NCT	CODICE UNIVOCO	
NCTN	Numero	2001-210-3
INT	Intervento	Restauro di un affresco
AM	RIFERIMENTI AMMINISTRATIVI	
AMD	ATTO DI AFFIDAMENTO LAVORI	
AMR	RIFERIMENTI AMMINISTRATIVI	
AMRL	Legge	L.R. 18/2000
AMRP	Piano di riferimento	2001
LC	LOCALIZZAZIONE GEOGRAFICO-AMMINISTRATIVA	
PVC	LOCALIZZAZIONE GEOGRAFICO-AMMINISTRATIVA	
PVCP	Provincia	RE
PVCC	Comune	Gualtieri
PVCN	Sede	Palazzo Bentivoglio
OG	OGGETTO	
OGT	OGGETTO	
OGTD	Oggetto	affresco

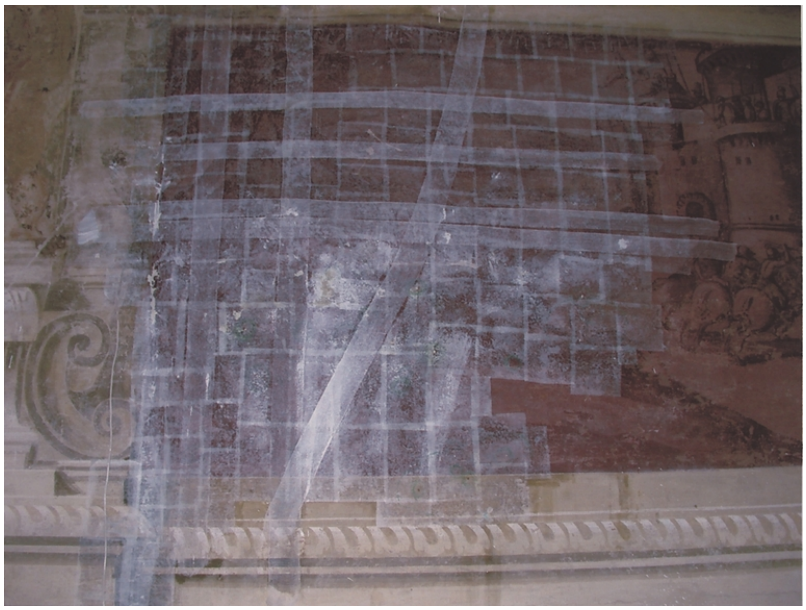
OGTO	Indicazioni sull'oggetto	STATO DI CONSERVAZIONE generale della zona dipinta è molto preoccupante: 1- decoesione della pellicola pittorica 2- sollevamento della pellicola pittorica; 3- distacco tra la pellicola pittorica e l'intonachino; 4- distacco tra llntonachino e la struttura muraria; 5- spanciamento dellîntonaco con evidente rigonfiamento dello stesso; 6- lacune della pellicola pittorica e degli strati preparatori; 7- otesenza di effluorescenze saline.
OGTS	Soggetto/ Titolo	scene tratte dal libro VIII al XII dell'Eneide
AO	PROGETTO DI RESTAURO	
AOF	ELEMENTI INFORMATIVI	
RE	INTERVENTO DI RESTAURO	
RES	RESTAURO	
RESL	Data fine lavori (yyyy/mm/dd)	2002/10/31
RESR	Relazione tecnica finale	CONSOLIDAMENTO Ancoraggio dei pezzi pericolanti di intonaco 2- Velinatura della porzione di affresco 3- Applicazione di fasce di garza di cotone come ulteriore protezione dalle eventuali cadute e/o cedimenti dell'affresco; 4- Pre-fissaggio della pellicola pittorica decoesa 5- Consolidamento dei distacchi tra p/pittorica e intonachino 6- Consolidamento dei distacchi tra l'intonachino e la struttura muraria 7- Riempimento degli spanciamenti tra l'affresco e la struttura muraria PULITURA 8- Rimozione della velinatura e delle fasce protettive; 9- Rimozione dei residui di adesivo mediante tamponatura con solvente organico (acetone); 10- Stuccatura delle crepe e delle lacune 11- Ritocco della pellicola pittorica con abbassamento di tono delle lacune ed abrasioni della superficie effettuati con colori ad acquerello; 12- Fissaggio finale della pellicola pittorica decoesa
